# P&I ロス・プリベンション・ガイド

## P&I Loss Prevention Bulletin

## コンディションサーベイで頻繁に指摘を受ける箇所について

### Areas of concern frequently noted at Condition Surveys

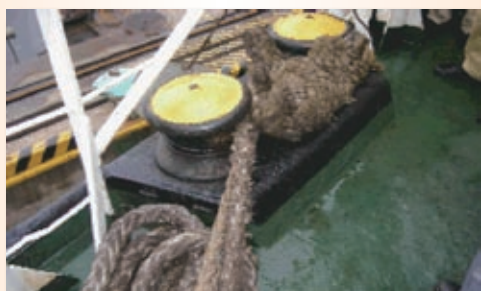
1

Mooring lines worn out.

係船索が劣化している。

Risk of injury or damages to hull and pier due to the breakage of the lines.

係船索の破断による、人身、船体、岸壁の事故発生の危険性につながる。

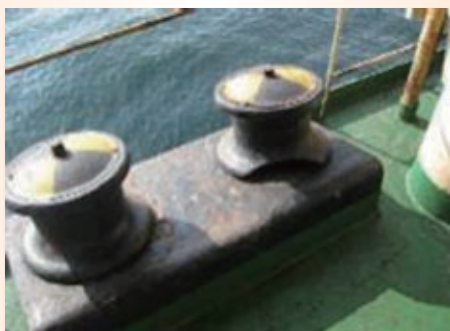
2

Fairleads partly broken or seized.

フェアリーダーの一部破損／回転の不良。

Risk of accelerating the deterioration of the lines and physical injury of crew.

係船索の劣化を早め、また、係船作業中の人身事故発生の危険性につながる。

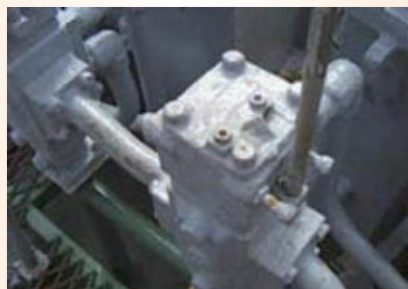
3

Holder of control lever on hydraulic winch seized or missing.

油圧ウィンチの操作レバー位置固定用ホルダーの固着／欠落。

Winch might move spontaneously when starting the hydraulic pump due to the pressure on the control line.

油圧ポンプ起動の際に、操作ラインに油圧がかかり、ウィンチが予期せぬ動きをする危険性がある。

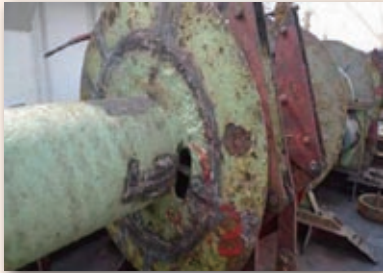
4

Winch drum plate rusted, corroded or thinned.  
ウインチのドラムプレートが発錆／腐食／減肉状態にある。

Risk of causing malfunction of mooring operation.  
プレート強度の減少により係船索の巻き込み／繰り出し機能が十分でなくなる。

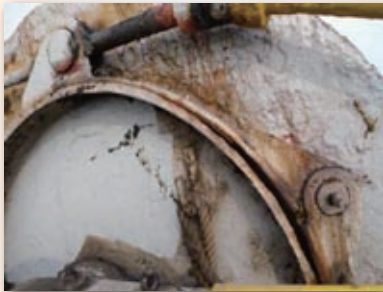
5

Winch brake lining pad worn and thinned.  
ウインチのブレーキライニングが磨耗し薄くなっている。

Risk of causing a slack in line or the loss of anchor due to the deterioration in brake performance.  
ブレーキ能力が低下し、係船索の緩み、時としてアンカーの喪失の危険性につながる。

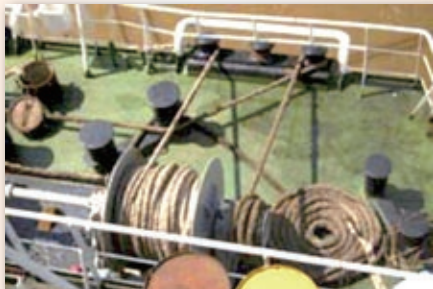
6

Mooring lines fixed directly on warping drums.  
係船索がワーピングドラムに直接固定されている。

Unable to keep tension and to adjust appropriately, which might cause damages to hull and pier or injury of crew.  
本来の係船力を保持できず、また係船索の調整作業の際、混乱をきたし、船体、岸壁の損傷事故、人身事故につながる危険性がある。

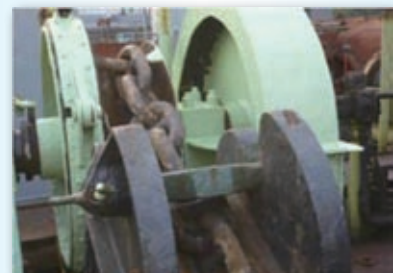
7

Incorrect securing position of cable compressor. Safety pin missing.  
アンカーチェインストッパーのセットが不良／安全ピンが欠落。

Risk of losing the anchor due to insufficient locking of a chain.  
固縛力が不十分／不確実になり、アンカーの喪失の危険性につながる。

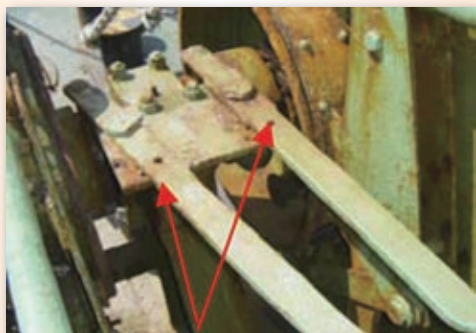
8

Safety pin on winch clutch lever missing.

ウインチのクラッチレバー用安全ピンが欠落している。

Risk of causing the operational mistake of the winch due to the clutch lever not positioned appropriately.

Safety pins should be kept with chains or wires connected to the lever.

クラッチの操作レバーの位置が不確実なことによる操作ミスの危険性がある。安全ピンは喪失防止のため、レバーとチェーンまたはワイヤーでつなぐ必要がある。

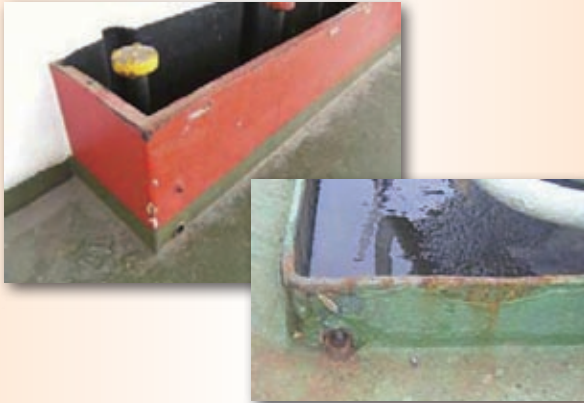
9

Drain plugs for save-alls under oil tank air vents, bunker stations or oil coamings for hydraulic machines missing.

Names of air vents and save-all capacities not marked.

油関係タンクのエアメント下部 / バンカーステーション用の各ドレン受け、油圧機器下部コーミング用の各ドレンプラグが欠落している。エアメントの識別表示とドレン受けの容量の表示がない。

Risk of pollution when there is leakage of oil.

漏油事故発生の際、油濁事故につながる危険性がある。

Appropriate markings can assist crew when pollution occurs. Drain plugs should be kept with chains or wires connected to save-alls or coamings.

ドレンプラグはドレン受け / コーミングとチェーンかワイヤーでつなぐ必要がある。

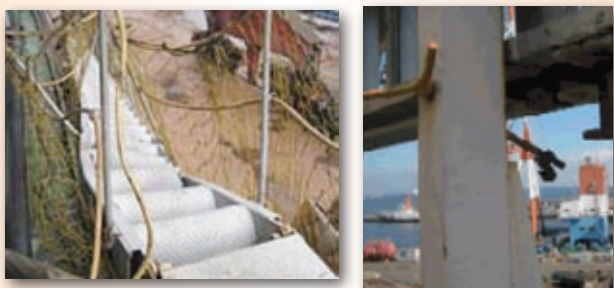
12

Accommodation ladder, swivel platform and/or securing facility bent or damaged.

舷梯本体に部分的な曲がり、スイベル部に曲がり、格納部の損傷等がある。

Risk of physical injury and/or the loss of ladder itself.

人身事故、場合によっては、舷梯全体の喪失につながる可能性がある。

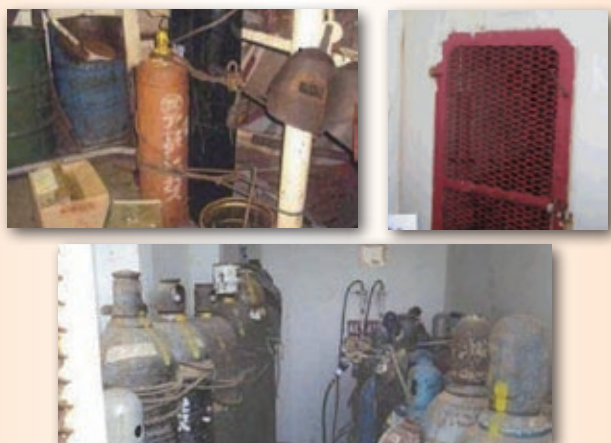
13

Acetylene / Oxygen room

- ① not marked with their names and/or hazardous signs.
- ② Doors not locked.
- ③ Both type bottles are stored in same store.

- ① アセチレン／酸素ボトルルームに識別表示、危険標識がなされていない。
- ② 施錠設備がない。
- ③ 同一ストア内に保管されている。

- ① Risk of allowing unsafe work practice of concerned personnel and delay in action in an emergency.
- ② Locking facility is necessary for preventing unauthorized personnel from handling the bottles.
- ③ Risk of fire accident when gasses leak and mix in the presence of an ignition source.

- ① 識別表示／危険表示がないと、関係者の不安全な行動を誘発しかねず、また、緊急時に際して、第三者の救援を含めて迅速な対応に支障をきたしかねない。
- ② 施錠設備は権限の無い者によるボトルの使用を防ぐために必要。
- ③ アセチレン／酸素ボトルを同一ストアに保管することで、万一ガス漏れが生じ、発火元があった場合、高温の火災につながる危険がある。

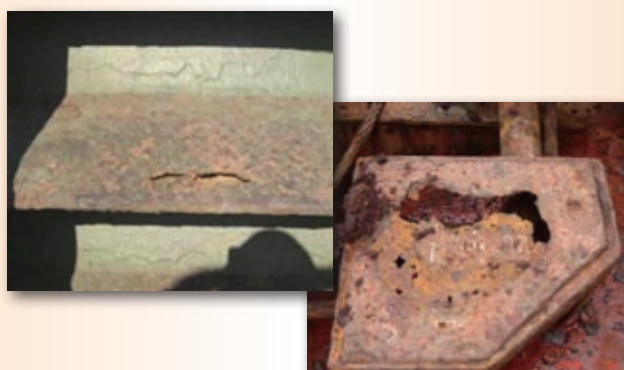
14

Stairway, platform plates or gratings corroded heavily.

階段／プラットフォーム／グレーティング等が著しく腐食している。

Risk of physical injury.

人身事故の危険性につながる。

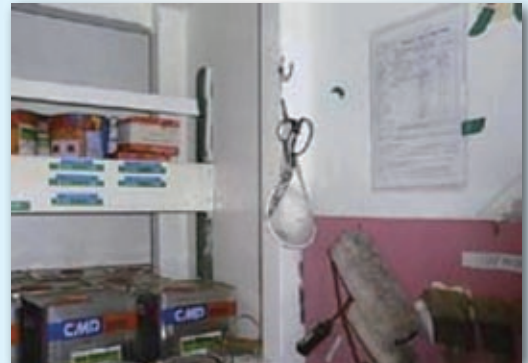
15

MSDS (Material Safety Data Sheet) not posted in chemical/ paint store.

化学品やペイントの保管場所に MSDS（製品安全データシート）が掲示されていない。

Chemicals and paints are regarded as hazardous goods. Information on the materials, handling method and appropriate protection equipment are stated in MSDS, and they need to be checked before use.

化学品 / ペイントは危険品であることを認識する必要がある。含有成分、取り扱い方法と保護具に関する情報が MSDS に記載されている。取り扱い者は、作業前にこれらの情報を確認しておく必要がある。

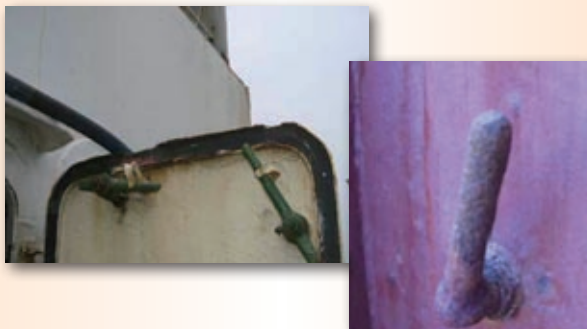
16

Weather-tight doors in poor condition.

- ① Rubber gaskets hardened, over painted, missing, or improperly fitted or its retaining channels corroded.
- ② Handle levers (Dogs) seized with rust or paint. Open/close marks and the name of the compartment not identified.

水密ドアの整備不良。

- ① ラバーガスケットの硬化、ガスケット表面へのペイントの付着、ガスケットの欠落、同装着状態が不良、ドア側ガスケット用溝が腐食状態にある。
- ② ハンドルレバーが錆やペイントで固着状態にある。ハンドルの開閉方向と区画の識別表示なし。

- ① Risk of water-ingress due to poor sealing. Risk of causing damages to equipment stored in the compartment.
- ② Risk of failure in achieving weather-tightness. Risk of causing delay in action in an emergency.

- ① シールが不完全な状態になり、内部へ浸水する。内部に機器がある場合はこれらの損傷につながる可能性がある。
- ② 操作性が悪く、シールが不完全な状態になる要因になる。また、緊急時には、迅速な対応に支障をきたす。

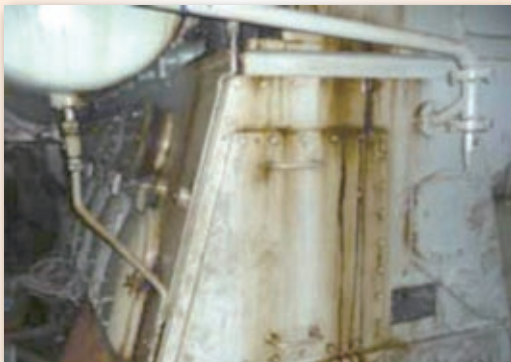
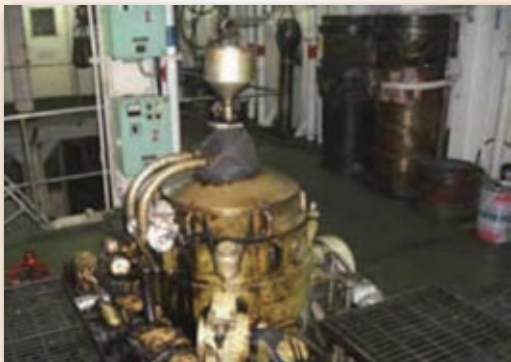
Insufficient measures against oil leakages of the main engine, auxiliary engine, purifier, and other machineries.

主機、発電機、油清浄機、その他、機関室内の機器からの油漏洩に対する処置が不十分である。

Risk of serious incidents such as fire due to difficulty in identifying malfunction of machineries.

機器自体の異常が発見しづらく、火災事故を含めて、重大事故に発展しかねない。

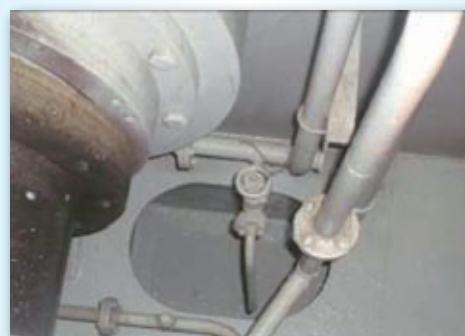
22

Highly concentrated oily water accumulated in engine room bilge well.

機関室内ビルジウェル内に油分の多いビルジが溜まっている。

Tank top plate to be kept clean by checking oil/water leak-ages from machineries and by repairing as necessary.

機関室内諸機器からの水、油の漏洩をチェックし、迅速な修理によりタンクトップを清浄な状態に保持する必要がある。

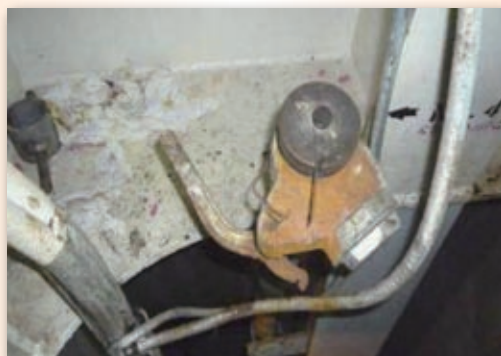
23

Defective self closing devices on sounding pipes of double bottom tank in engine room.

機関室内にある二重底タンクのサウンディングパイプに装備される自動閉鎖機構に不備がある。

Self closing devices can prevent oil from flowing out through the sounding pipes in unusual situations.

異常事態が発生した際にも、サウンディングパイプから漏れ出ることを防止するために、自動的に閉鎖状態とする機能を保持する必要がある。

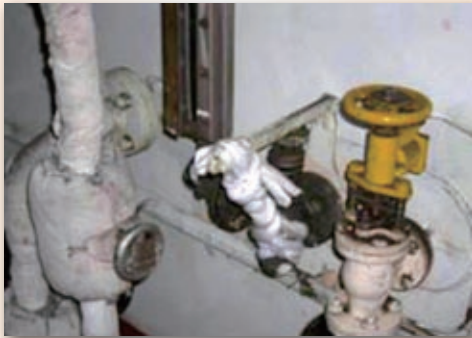
24

Self closing valves of oil tank sight glass level gauge fixed in open position with wire/rope.

油タンクのサイトグラスレベルゲージ用自動閉鎖弁が“開”位置で固定使用されている。

Risk of oil flowing out when the sight glass gets damaged.

サイトグラスが破損した場合、タンク内の油の流失事故につながる。

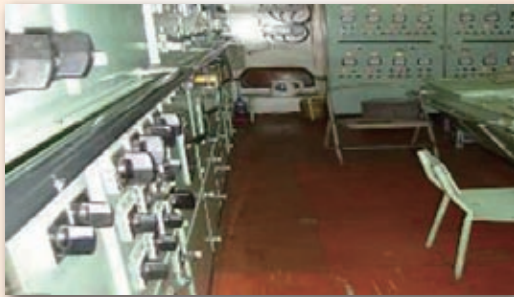
25

Non-conducting mats are not provided around the electrical main switch board.

主配電盤周囲に絶縁マットが敷かれていない。

Non-conducting mats prevent electrification.

感電事故防止のために必要である。

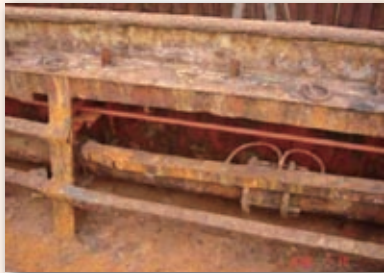
27

Hatch coaming structures heavily rusted, corroded or partly broken.

ハッチコーミング構造部材に著しい発錆 / 腐食 / 一部損傷がみられる。

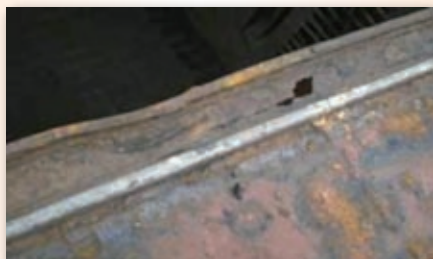
29

Hatch coaming table and drain channel deformed, corroded, thinned or holed.

ハッチコーミングテーブルやドレン溝の整備が不良な状態にある。変形、腐食、板厚の減少、穴あきがみられる。

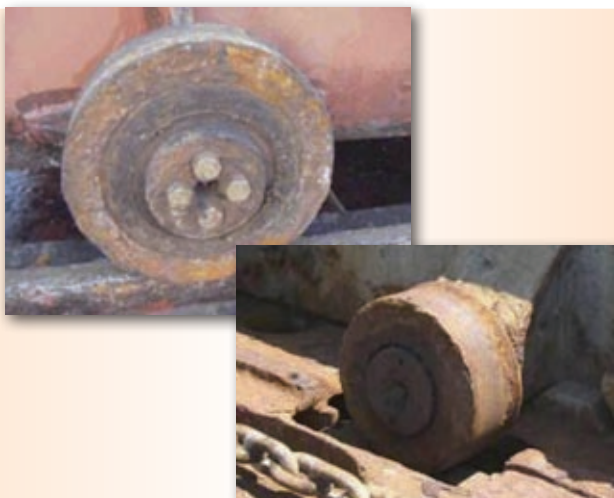
30

Poor maintenance of panel wheels.  
Wheels heavily corroded or lack greasing

ハッチカバー用ホイールが整備不良の状態にある。  
腐食 / グリスの注入も不十分である。

Panel wheels might seize and cause problems when opening/closing hatch cover.  
It also accelerate the deterioration of the wheels themselves and/or the coaming rails.

ホイールがスムーズに回転せず、ハッチカバーの開閉作業に支障をきたす。  
また、ホイール自体やコーミングレール部の損耗につながる。

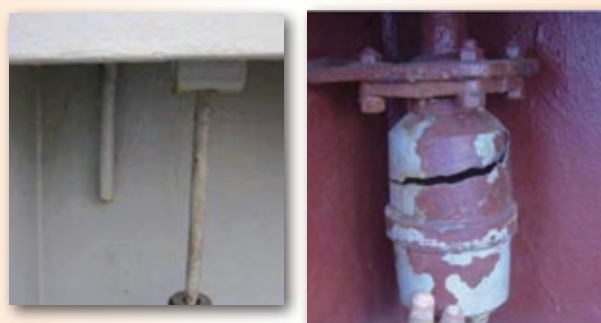
32

Coaming drain non-return devices (drain valves) in poor condition: missing or cracked.  
コーミングドレン用逆流防止機構（ドレン弁）の整備が不良である。  
欠落、破損状態にある。

Malfunction of non-return devices leads to water ingress to cargo hold and failure in air shutoff in case of fire in holds.  
逆流防止機能が損なわれ、ホールドへの浸水やホールド内で火災が発生した際の空気の遮断にも支障がでる。

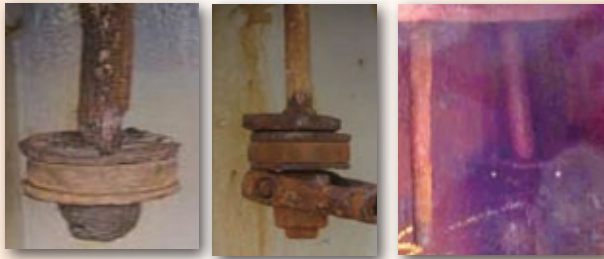
33

Poor maintenance of quick acting cleats.  
Cleats heavily rusted, broken or missing.

クリートが整備不良である。  
極度の発錆状態、破損、欠落。

Poor securing and sealing of hatch covers lead to water ingress to cargo hold.

ハッチカバーの固縛力が十分に確保されず、シーリングが損なわれ、ハッチカバーから浸水、貨物損害につながる可能性がある。

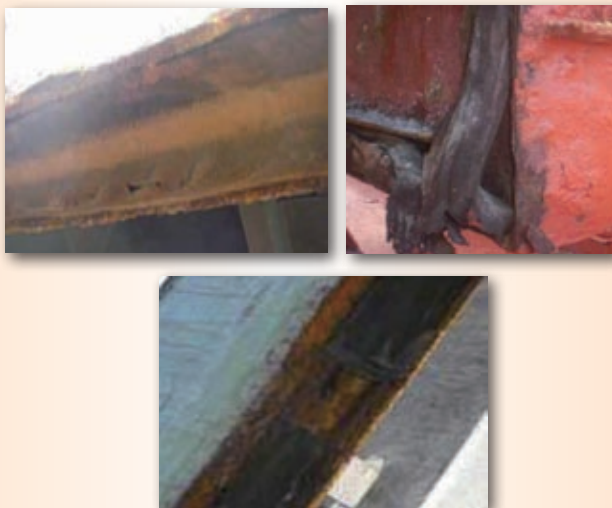
34

Defective rubber gaskets on hatch covers.  
Rubber gaskets deeply imprinted, hardened, partly detached or partly missing.

ハッチカバー用ガスケットの状態が不良である。  
限度を超えた圧縮状態、極度に硬化、取り付け溝からの部分的剥離、部分的な欠落。

Poor sealing of hatch covers leads to water ingress to cargo hold.

十分なシーリングが保てず、ハッチカバーから浸水し貨物損害につながる。

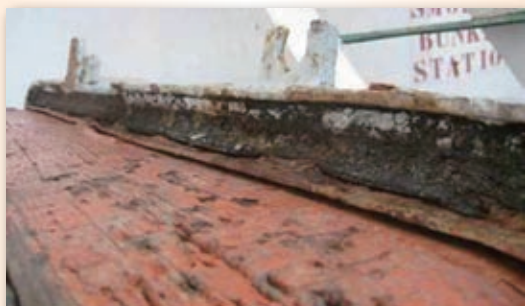
35

Defective rubber gaskets on hatch cover.  
Rubber gaskets deeply imprinted, hardened, partly detached or partly missing.

ハッチカバー用ガスケットの状態が不良である。  
限度を超えた圧縮状態、極度に硬化、取り付け溝からの部分的剥離、部分的な欠落。

Poor sealing of hatch covers lead to water ingress to cargo hold or cold air leakage from cargo hold.

シーリングが保てず、外部からの浸水ないしホールド内から冷気が漏れ、貨物損害につながる。

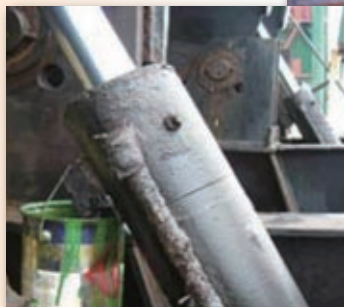
36

Hydraulic oil leakage from jacking system.

油圧ジャッキシステムから作動油が漏洩。

Poor maintenance of the system leads to delay in cargo operation and/or wet damage to cargo while in rain. It might also cause slip accident and/or pollution.

荷役時間の遅延、場合によっては、雨天時の貨物損害の可能性につながる。  
漏洩油によるスリップ事故、油濁事故にもつながりかねない。

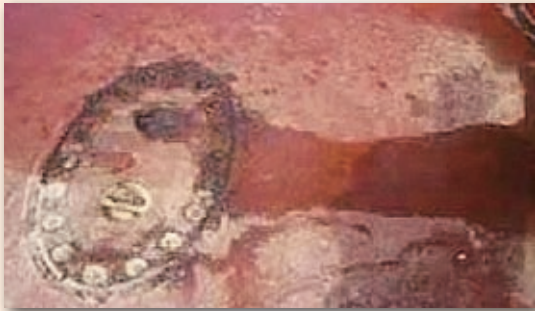
39

Insufficient sealing of manhole covers of water ballast tanks on tank top plate.

Poor condition of rubber gaskets and loose bolts and nuts.

ホールド内のバラストタンク用マンホールカバーのシール性が不良。  
ラバーガasketの不良／ボルト、ナットの締め付け不足。

Risk of ballast water leaking out during ballasting operation and cause damages to cargo.

バラスト操作の際、バラスト水がホールド内に漏出し、貨物損害が発生する危険性がある。

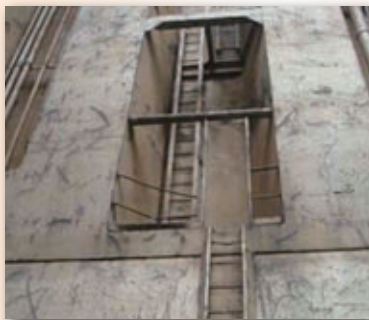
40

Handrail and/or steps for vertical or spiral ladder in cargo hold damaged, broken, missing or bent.

ホールド用ラダーのハンドレイル、ステップに損傷がある。  
破損、欠落、曲がり。

Risk of falling accident or physical injury.

関係者にとって落下／人身事故につながる重大な危険が伴う。

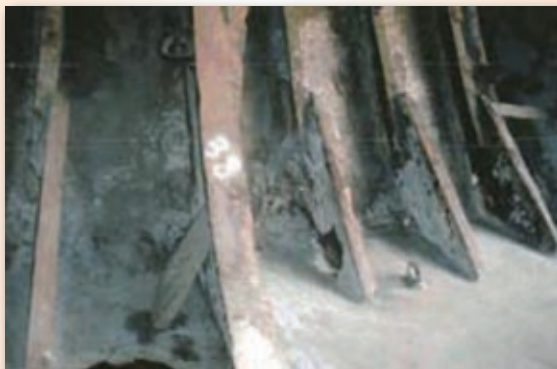
41

Hold frames heavily rusted, thinned or scaled at places.

ホールド内のフレームの一部に腐食／板厚の減少／スケールの堆積がみられる。

Risk of contamination of cargo due to the deterioration of hull and accumulated scales.

船体強度の低下、スケールの堆積は貨物のコンタミネーション事故につながる可能性がある。

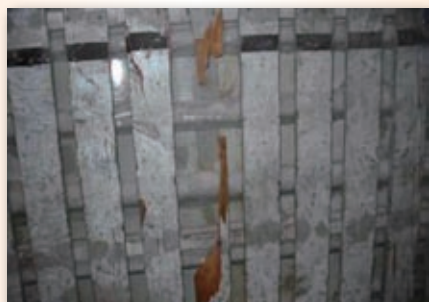
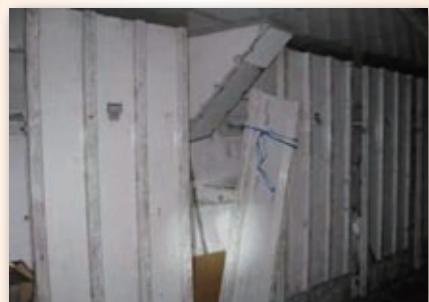
42

Floor gratings and side walls of cargo holds broken.  
(for reefer cargo holds)

ホールド内グレーチング、側壁パネルが損傷している。

Cooling air might not circulate properly and cause cargo damage or physical injury of concerned personnel.

冷気の循環不良に伴う貨物損害、関係者の人身事故の危険性につながる。

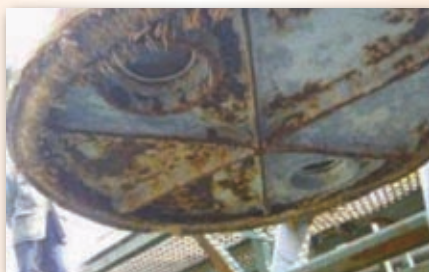
43

Poor condition of cargo tank manhole hatch covers. Hatch lids rusted and gaskets worn out.

カーゴタンクマンホールカバーの状態不良。  
ハッチ蓋の発錆、ガスケットの劣化。

Risk of contamination with rust or water and loss of sealing gas.

錆や外部からの水の混入による貨物のコンタミネーション事故、またシールガスを封入するケースにおけるガスの喪失に伴う損害事故につながる可能性がある。

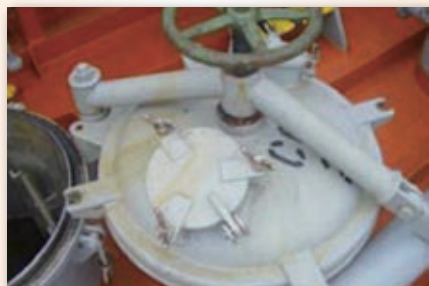
44

Open/ close marks and/or tank number not marked on cargo tank manhole hatch covers.

カーゴタンクマンホールカバーに開閉方向表示やタンク番号の表示がない。

Identification helps prevent mishandlings of cargo and assist quick action when in emergency.

荷役中の誤操作防止や事故発生の際の迅速な対応の一助となる。

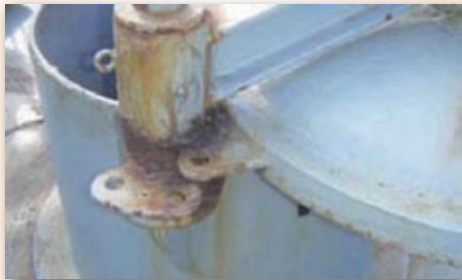
45

Safety pins of cargo tank manhole hatch covers missing.

カーゴタンクマンホールカバー用安全ピンが欠落。

Safety pins help sustain safety work. They should be retained with chain or wire.

作業の安全性確保のために必要。  
安全ピンはチェーンかワイヤーでつなが必要がある。

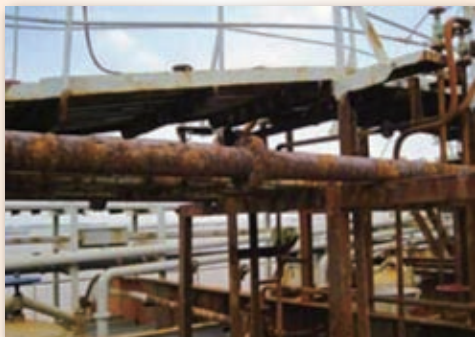
46

Pipelines on deck heavily rusted or corroded.

甲板上の配管に錆／腐食が発生している。

Poor maintenance accelerates corrosion and leakages from pipes.

Risk of pollution in case of oil or chemical pipes.

整備不良により腐食が進行し、パイプから漏出する。  
油、化学品のパイプの場合は汚染事故につながる危険性がある。

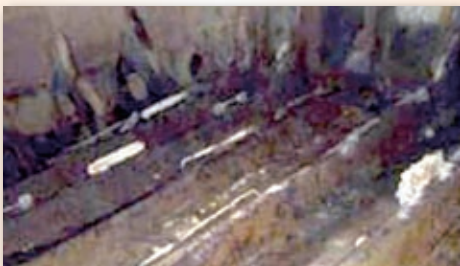
47

Pitting or rust scales of steel structures in ballast water tanks.

Tank coating and anodes vanished.

バラストタンク内部の部材にピッチング、錆の進行がみられ、タンクコーティング、アノードが消滅している。

Risk of accelerating the corrosion and deterioration of strength of structure.

Periodical inspections and maintenance to be carried out.

構造部材の腐食が進行し、強度の劣化につながる。  
定期的なチェックとメンテナンスが必要である。
