事例紹介

4 - 1. 船員クレーム

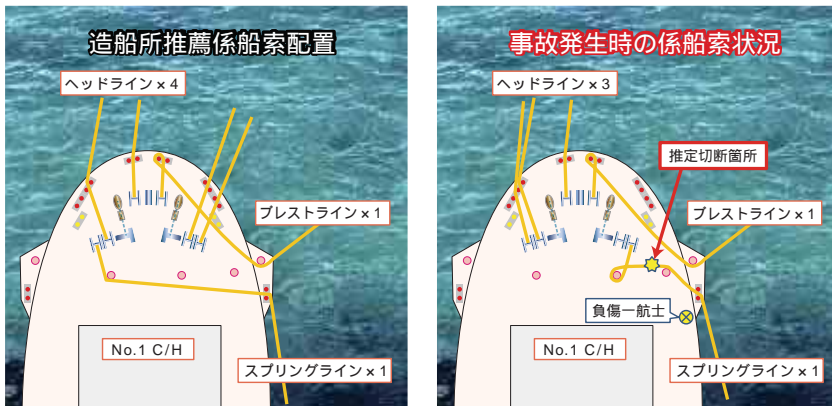
図 1. 造船所推薦の係船索配置図及び事故発生時の係船索状況

本船のロープシフトは、船首スプリングライン1本を使用して後方に移動させるものでした。また、移動方向と逆方向に2.9ノットの潮流もあり、これがロープにかかる荷重を増大させてスプリングラインを破断したと考えられます。

- ・船首 Spring Line の取り方が造船所作成の指針と異なりましたが、このことが Spring Line に異常な張力を掛けたことになるのかははっきりしていません（下記図 1. ご参照）。

- ・ 今回の事故では問題となりませんでしたが、係船索の点検を適当な間隔で実施すべきでしょう。また、新替えに関してロープメーカーの基準はありませんが、6年間使用した直径75mmのダブルブレードホーサーの破断試験の結果、破断荷重は新品のものと比較して65%まで低下していました。点検同様、適当な間隔で新替えを行うことも必要です。
- ・ ロープシフトを行う場合は事前に甲板部職部員に対して手順等の入念な説明を行い、計画と異なる状況が発生したら、ただちに作業を中断して再検討することが必要です。
- ・ 1本の係船索にロープシフトの荷重がかかるような状況は避けるべきです。必要に応じてタグボートの支援も考慮することが重要です。
- ・ スナップバックゾーン (Snap Back Danger Zone) の周知。Snap Back Danger Zone (切り替えし危険範囲) に関する乗組員への周知・教育も重要です。破断点を中心とし、切り替えし危険範囲は索の延長線と反対方向に略左右11度が危険範囲になります。また、フェアリーダーを介して係船索を回している場合は Snap Back Danger Zone が大きな範囲となることを理解しておくことも必要です。（右記図 2. ご参照）定期航路に従事しており、各港の着岸岸壁が同一の場合は、Snap Back Danger Zone を甲板上に記載することも必要ですが、基礎知識としてロープの延長線上左右30度程度の範囲には、係船索を巻き込むときには立ち入らないと言ったことを乗組員に教育することも必要です。

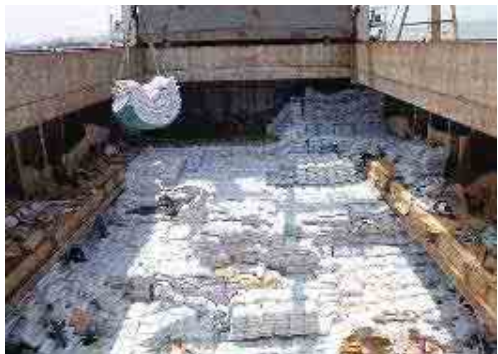
本船ハッチカバー開閉用油圧システムの不具合により、ハッチカバーの閉鎖が不可能になり、雨水がホールド内に直接浸入したことが原因です。この内、油圧配管自体にトラブルがあった二つのホールドについては、応急措置として高圧用フレキシブルホースが使用されましたが、残念ながら荷役中のハッチカバーの閉鎖は間に合いませんでした。

油圧配管は暴露甲板上の配管であり発錆しやすいこと、グレーティング下部の配管部分等点検しにくい部分がある等を念頭に、入念に点検する必要があります。不具合のある配管部分は都度、早めに新替を実施すべきです。

他の配管と違い、油圧機器用配管は高圧ゆえ外部腐食の進行を防ぐことが重要です。配管表面に防錆（防食）テープを巻き付けて発錆を防止する方法がとられるのが一般的です。

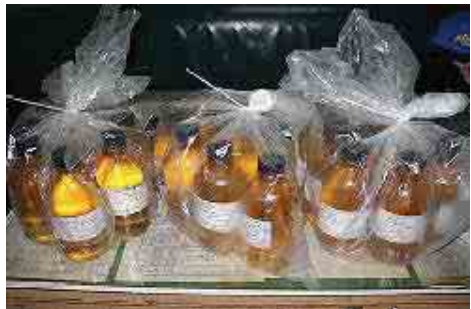
なお、瀬取り中に本船上では払い出しタンク（No.6S タンク）に隣接するカーゴタンクのタンククリーニングが行われていました。

調査の結果、本船払い出しタンク（No.6S タンク）に隣接するカーゴタンクのタンククリーニング中に、本船船員がクリーニング用配管を誤って No.6S タンクに接続し、タンククリーニング用の清水を注入していたことが明らかになりました。

本船は、洗浄水の固定配管の端とクリーニングマシン（固定式）間をフレキシブルホースで接続する方式でした。タンククリーニング用の海水 / 清水弁には色識別が施されていたものの、クリーニングマシンに記載されていた文字識別表示が明確ではなかったために、船員の接続ミスにつながったものと思われます。

- タンククリーニング計画に関する事前の入念な打合せは必ず行うこと。
- クリーニング用配管の文字識別表示及び海水、清水のバルブの色識別表示を行うこと。
例) 海水：緑 清水：青 等
- 固定式の場合はクリーニングマシンドーム近辺に、移動式の場合は固定用マンホール表面に文字識別表示、タンク名の文字識別表示（port/center/starboard の表示まで明確に）を行うことが肝心です。
- 貨物積載中のタンクについては、クリーニングドーム付バルブやコックにロックをかけることも重要です。

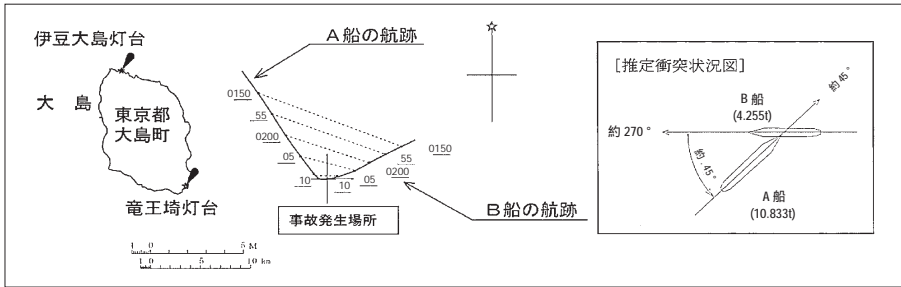
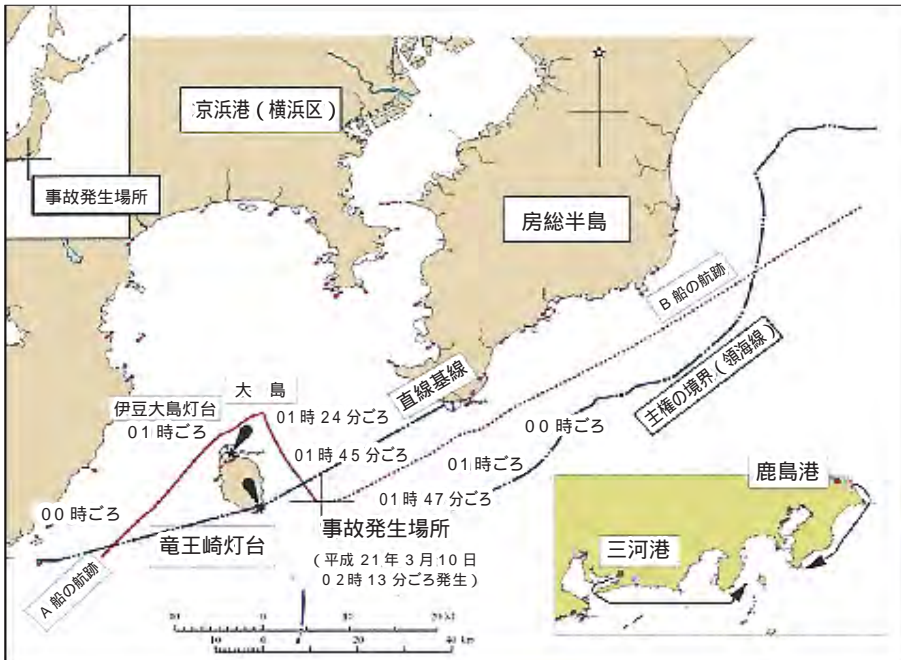
(提供: 運輸安全委員会)

互いに針路を横切る体制で接近していましたが、沈没した B 号は A 号を右舷に見る位置関係にあり、その方位変化は僅かに左に変わっていることから、A 号は B 号の前方を右から左に横切る体制にありました。また B 号は衝突の 10 分前の 02:03 頃から小刻みに右転していましたが、一方、A 号は B 号までの距離が約 1.3 海里となった 02:10 頃から左転を開始、衝突直前に左舵一杯としました。回避動作は功を奏せず、B 号を回り込むようにして B 号の左舷中央部に A 号の船首がほぼ直角に衝突しました。衝突 5 分前に B 号は AIS 情報から船名を指定して VHF で呼びかけましたが、A 号はこれに返答していなかったことが確認されています。

ARPA (自動船舶衝突予防援助装置 : Automatic Radar Plotting Aids) の警報が二度鳴っていましたが、B 号の動静を継続して監視していませんでした。また、02:00 頃、5 海里的地点に B 号を目視とレーダー双方で認めていたものの、方位変化等を連続して確認するような見張りを継続していませんでした。更に、横切り関係における保持船の協力動作(海上衝突予防法第 17 条)として「やむを得ない場合を除き左転の禁止」の規定がありますが、本船はこれに違反しています。

乗組員の証言が得られないので詳細は不明ですが、AIS 記録から衝突の 10 分前頃(距離約 4 海里)から小刻みに右転しているので、A 号を認めていたものと推定されます。避航船の動作として海上衝突予防法第 16 条では「当該他の船舶から十分に遠ざかるため、できる限り早期に、かつ、大幅に動作をとらなければならない。」とあり、小刻みな右転は同条の違反と考えられます。

前述したように、衝突事故はほぼ100%が“人的要因”によって発生しています。今回のケースも、双方の当直航海士がレーダーや目視、ARPA等により連続した相手船舶の動静監視を行い、避航船(今回の場合はB号)は、早めに大幅な動作を取ることが求められます。また、保持船も相手船舶の動静に疑問を感じた場合は、あらゆる手段(VHF/汽笛/衝突の危険が切迫しない内の協力動作等)を取って、衝突を避ける協力動作を取ることが求められます。

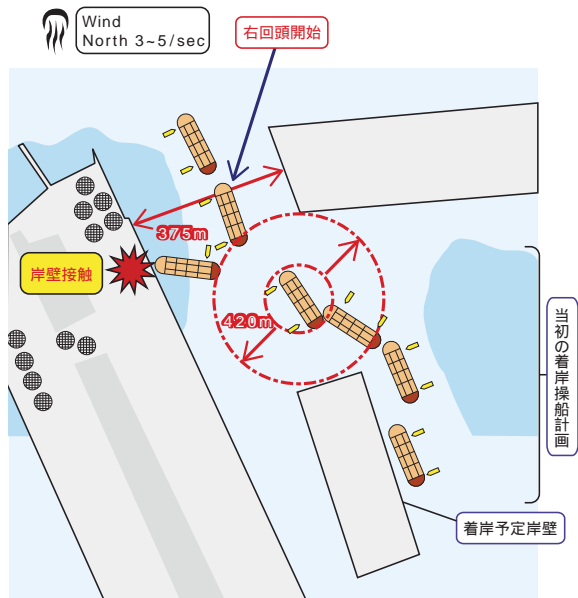
本船（ウッドチップキャリアー / 38,844G/T）は揚荷役のためにインドネシアの某港に入港予定でした。錨地で水先人が乗船し、港外で各 2,000HP のタグを右船首・尾に取り、幅 375m の水路を D. Slow Ahead（速力約 4 ノット）にて航進していましたが、同水路左舷側の岸壁に 2 隻の他船が着岸しており、有効水路幅は約 350m 以下でした。この時、バージが本船左舷側に向けて出航体制にあったので、水先人は VHF でバージを呼出し、本船が予定回頭水域（直径約 420m の回頭水域：本船全長の約 2 倍）における回頭作業が終了するまで待機するように要請しました。しかし、バージからの返答がなくバージはそのまま続航しました。やむなく、水路出口付近でタグによる右回頭を開始したところ、行脚の制御（速力を落とさないうま回頭操船を開始）に失敗し、右舷側のパースに船首が接触し、フェンダーとそれを支えている支柱に損傷を与えました。事故発生時は、北寄りの風、風速 3 ~ 5m/sec で、潮流は殆どなかったので外力による操船に対する影響は殆どなかったと判断出来ます。

- ・ 出航バージに気を取られ、当初の回頭操船計画を変更して水路内で回頭開始。
- ・ 本船を停止させてから回頭作業を開始すべき。
一般的に本船停止状態においても、タグを使用した場合の必要とされる回頭水域（Turning Basin）の直径は本船全長の 2 倍（今回の場合だと 400m）が必要です。出航バージを十分に躲してから当初の操船計画通りの Turning Basin（直径 420m）で行脚を止めて回頭すべきであったと考えられます。
- ・ 行脚制御の失敗。
実際の本船 Displacement は不明ですが、仮に 37,500MT（Draft 8m から推定）とした場合、タグラインの俯角が 20 度として 2200HP（22tons）で真後ろに引っ張ったとしても本船停止まで初速 4 ノットだと 420m を要することになります。
4 ノットの本船速力があるとタグの推力は見かけ上 6~7 割減少し、本船に引きずられるような姿勢となり、タグによる本船姿勢制御（回頭補助）は期待出来ません。
- ・ 使用タグの馬力が小さすぎた（追加タグを要請したが、間に合わなかった）。
一般的なガイドラインによれば、本船クラスの大きさですと、3000HP のタグが 2 隻必要です。また、Displacement を基にした所要タグ馬力は以下略算式で求められます。このことからも使用していた 2200HP のタグ 2 隻では必要とされる推力は得られないと判断出来ます。

- ・ 錨地で抜錨前に水先人が乗船するような場合、着岸操船計画について十分打ち合わせる時間は取れるので、BRM の重要性を認識して念入りに打合わせることが重要です。特に、タグの所要馬力確認しっかりと確認することが必要です。
- ・ 操船を水先人に任せ切りにせず、入港前に回頭に必要とされる水域の広さや行脚制御について、過去の経験に基づく勘に頼らず、数値計算を予め行う等、入港準備計画を念入りに行うことが重要です。特に、狭い水路内で回頭水域が小さい場合などは、本船を一度停止させてから回頭作業を行うことが重要です。（詳細はロスブリガイド 31/32 号：港湾設備損傷防止と港内操船をご参照）
