JAPAN P&I CLUB

P&I ロスプリベンションガイド

機関事故予防のために

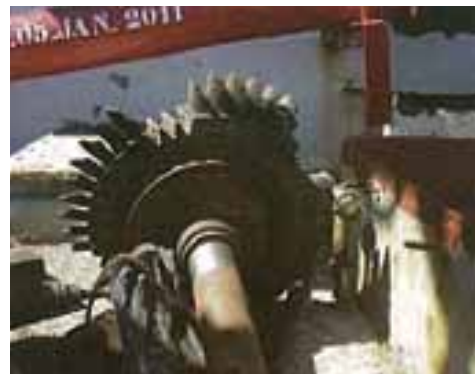
右の写真は、爆発によって出力低減損傷に至った例です。過給機駆動側のタービン翼が折損している状態を示しています。

図 12 破損したタービン翼
2011年度 出力低減 T/C 爆発 参考文献 *10

損傷の原因は、低質燃料の使用、燃料弁の噴霧不良、掃気室の汚損等、保守および整備不良に起因する主機関の排気系や燃焼室の汚損、並びに、過給機入口排ガス温度などの影響です。(参考文献 *7, *8)

対策としては、メーカーから発行された取扱説明書や教訓に基づいて整理された最新のサービスニュースの収集、それに従った適切な保守整備の実施により防止可能であると ClassNK は推奨しています。(参考文献 *8, *9) 損傷写真を巻末の写真集 - 1 に掲載しましたので、ご参照ください。

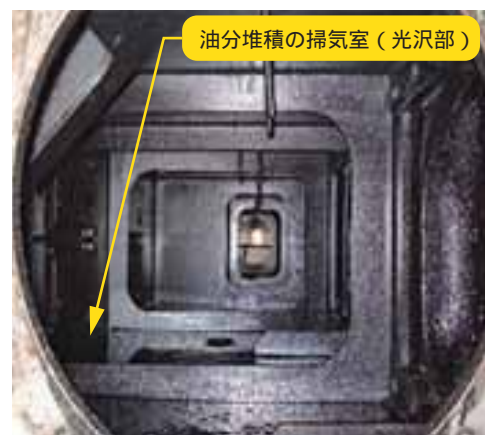
- a ピストン抜き作業を行っても、ピストンおよびピストンリングを適切に整備交換しないまま使用し続けると燃焼ガス（排気ガス）が掃気室に吹き抜けるブローバイが発生します。
- b この時、排気ガスが掃気室内へ流入するので、掃気室内が油堆積物などで汚損された状態にあると（図 16）この堆積物に引火して掃気室火災が発生。この時掃気室から送られてきた空気は、この火災のため二酸化炭素を含んだまま燃焼室に送り込まれます。
- c よって、燃焼室内では酸欠状態での燃焼（不完全燃焼）が行われます。
- d すなわち、未燃焼燃料が多量に排気管 / マニホールド / 過給機（タービン側）へ導かれ、堆積します。
- e そして、ある程度蓄積したところで発火 / 爆発的燃焼が発生します。
- f これによって過給機が過回転（オーバーラン）を起こします。

図 16 油分が堆積した状態の掃気室 参考文献 *7

掃気室火災防止のために、掃気室（含むドレン管）の適切な清掃

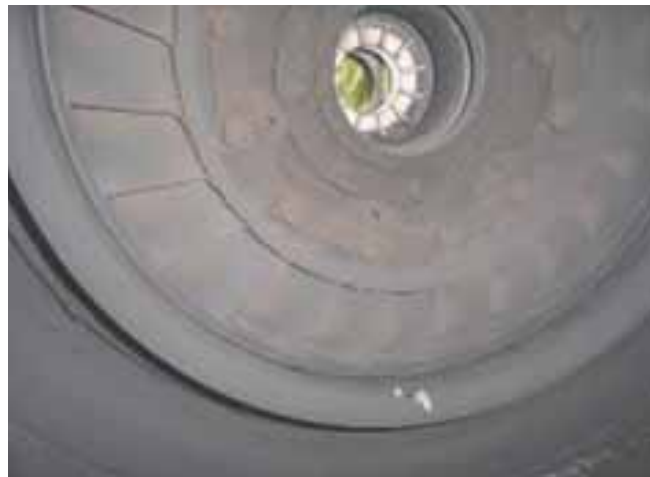
ノズルリング：曲損（図 18）

これは、(4)- で解説した爆発 / オーバーランメカニズムの通り、掃気室内で火災が発生し燃焼室内で燃料が不完全燃焼し、その結果排気マニホールド内に未燃焼燃料が堆積して爆発しました。最終的に過給機のオーバーランに至った例です。

図 18 曲損したノズルリング 参考文献 *7

「マニホールドや掃気室に油分が滞留」や「ブローバイが発生」というメカニズムを(4)- で解説していますが、対策は、堆積した未燃焼の燃料や潤滑油の処理、ならびにピストンの整備不良を排除することです。すなわち、日常作業のなかにおいて点検・整備・清掃の基本動作が厳格に実施されることこそが重要です。以下に具体的な作業について列記します。

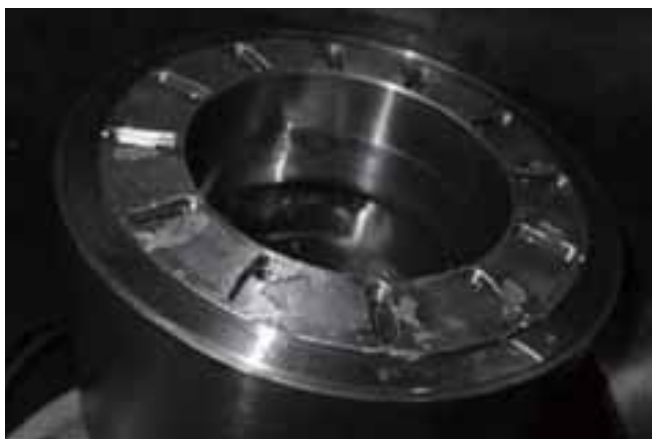
スラスト軸受：ホワイトメタル剥離（図 19）

図 19 メタルが剥離したスラスト軸受 参考文献 *7

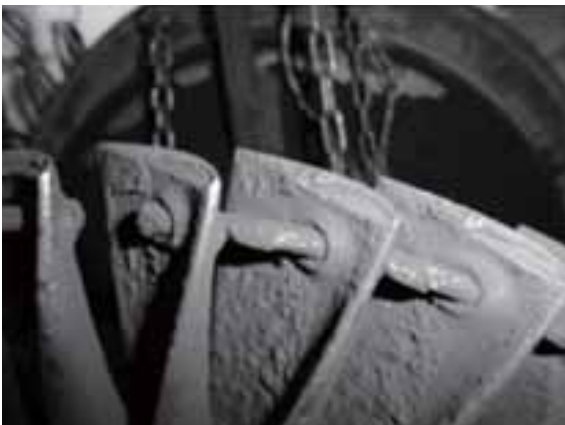
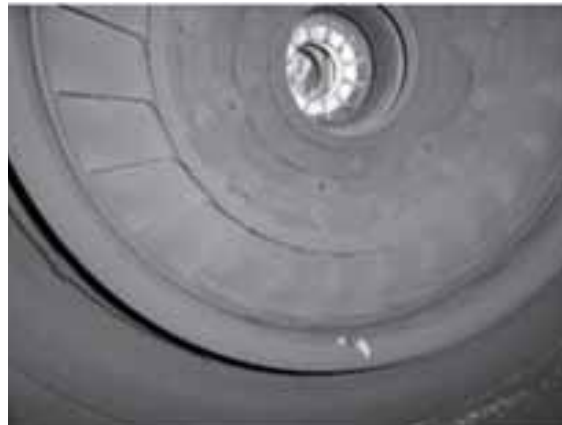
振動 / 異常音に関する事例を紹介します。航行中、過給機から異常音 / 振動が発生し、主機関の性能が低下しました。自力航行不能と判断され、本船は曳航されて入港した後に詳細な点検が行われました。その結果、過給機タービン翼およびノズルリングに炭素が大量に付着していることが発見されたため、（図 20 & 21）汚損された部品の清掃、軸受 / シーリングなどの損傷部品（図 22 & 23）の新替および主機関の整備（空気冷却器、ピストンリング交換等）が実施されました。

この原因は、機関の不完全燃焼による汚れの堆積および定期的な清掃の未実施によるものでした。

図 20 タービン翼に付着した炭素 参考文献 *7

図 21 炭素付着で汚損されたノズルリング 参考文献 *7

対策は、上述した通り、「適切な点検・整備を行う」に尽きます。

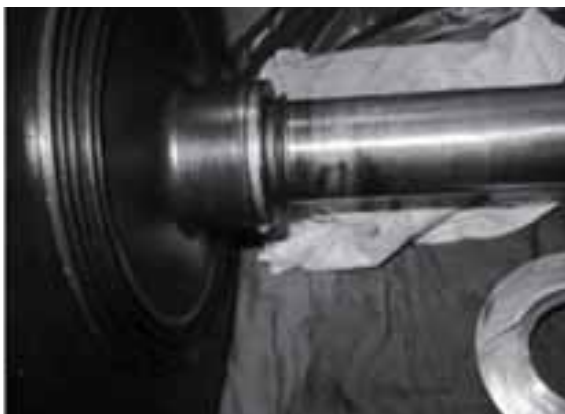
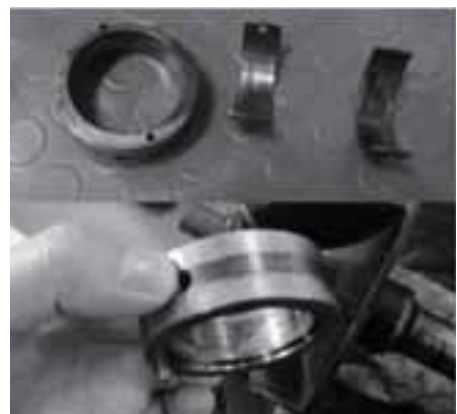
図 22 揺き傷が発生したローター軸 参考文献 *7

図 23 油穴位置のずれた軸受 参考文献 *7

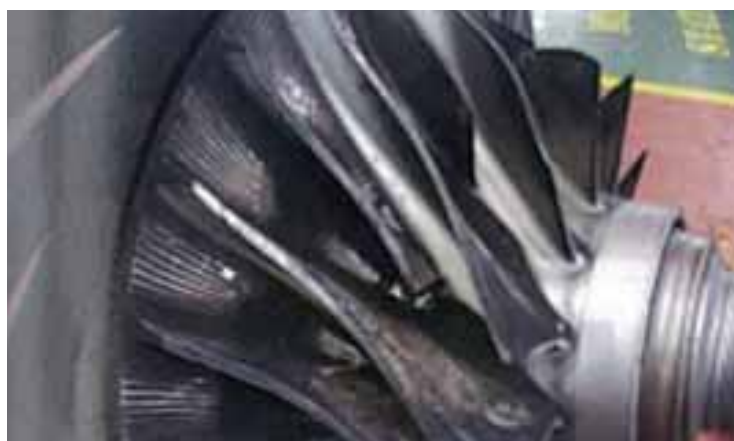
航行中、主機関過給機から異常音および振動が発生しました。過給機を開放点検したところ、軸受焼付、コンプレッサ翼とケーシングの接触傷が確認され、損傷箇所は新替されました。

根本的な原因として船内業務多忙を理由に、潤滑油ポンプの定期点検が延期されており、その結果、軸受の潤滑が適切に行われずに軸受の焼付が発生したものです。そのため、軸のアンバランスによってコンプレッサ翼とケーシングが接触したものと推測されています。

図 24 過給機コンプレッサ翼の掻き傷 2014 年度出力低減 潤滑油不足 参考文献 *4

本件の再発防止策を考えると、計画整備の時間がとれなかったことが原因ですので、対策はメーカー取扱説明書に基づいた保守計画の立案と実行になります。

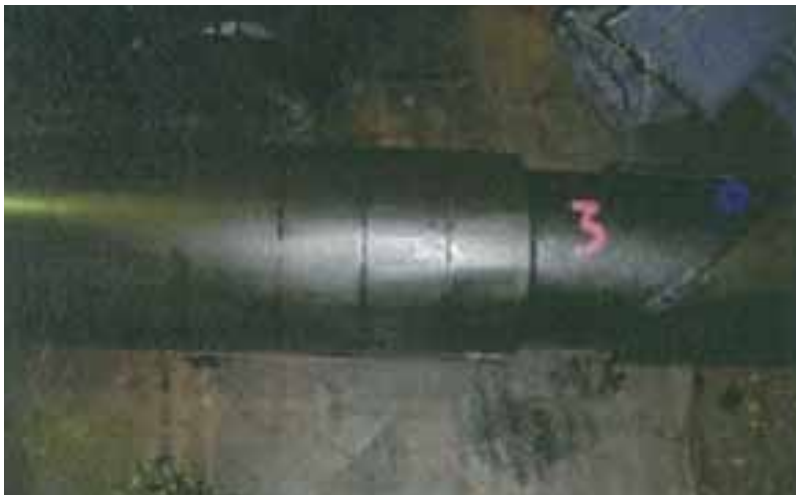
低質燃料油使用による自航不能損傷例を紹介します。航行中に多くの異常が発生し、最終的に主機関が起動不能となって自航不能となり、本船は最寄りの港へ曳航されました。

主機関の応急修理として、燃料噴射ポンプおよび燃料噴射弁が必要に応じて新替され、また、新しい燃料油が300トン補油されて航海が再開されました。そして修理地に到着後、No.1, 2および4のピストンクラウンおよびピストンリングに異常な摩耗が認められたため、整備済みのものに交換されました。

図25 磨耗したプランジャー
2011年 自航不能 低質燃料 参考文献*10

特に使用燃料が低質であることが判明した時点で、前処理を入念に行なう、主機関の運転負荷を下げる、軽質燃料を混合して低質燃料を希釈・改質する、燃料添加剤を使用するなどの必要な対策を取ることが重要です。

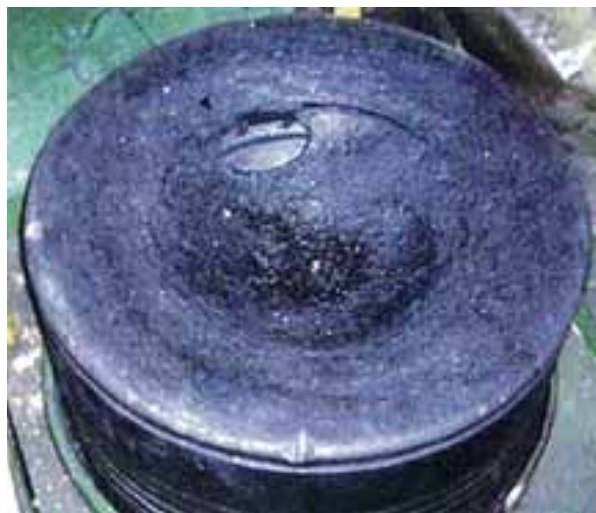
航行中、主機関潤滑油が高温になり、主機関が自動停止しました。No.6 ピストンクラウン頂部に破孔が認

図 26 破孔したピストンクラウン 2009 年度
自航不能 整備不良と修理時のミス 参考文献 *11

第一のトラブルはピストンクラウンの点検時の浸透探傷検査と摩耗点検が十分でなくピストン頂部に亀裂（クラック）が発生したものと考えられます。対策は、ピストンクラウンにメーカー取扱説明書に基づく計画整備の実施と開放整備時の計測点検により同部位が使用基準範囲内であるか否かを判定し、必要なら整備済みの予備品もしくは新品と交換することです。

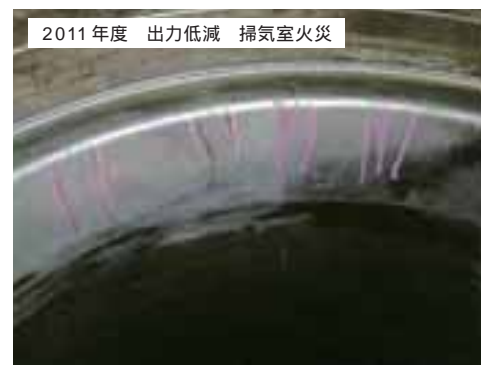
航行中、多数のシリンダで掃気室火災警報が発生し、排気ガス、掃気、冷却水の異常高温が認められました。また、掃気トランク内には多数のピストンリングの破片が認められました (=ブローバイ)。

主機関の全シリンダライナの内面上部に亀裂が発生

図 27 亀裂の発生したライナー
2011年度 出力低減 掃気室火災 参考文献 *10

本件は 1.5.1 の(4)(過給機)爆発/オーバーランでご説明したブローバイによる掃気室火災であるため、対策はメーカー取扱説明書に基づいたピストンの計画整備および掃気室の油性堆積物の定期的な除去を励行することになります。

処置 : No.1 ライナは新替

全シリンダライナ新替

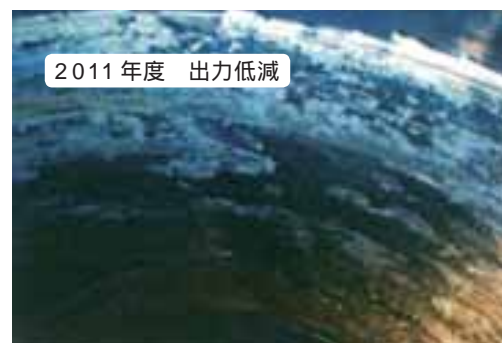
- 1 中間軸受プランマープロックの潤滑油の液位が低レベル
- 2 潤滑油の温度は 100 以上
- 3 上部カバーの温度は 132

入港後に行った開放点検の結果、図 28 に示すメタルの焼損、摩耗、および、はく離が認められました。原因は、冷却海水の不足、および、潤滑油の不足および劣化と考えられます。処置として、損傷した中間軸受メタルは表面メタルが再蒸着されました。

図 28 焼損した中間軸受メタル
2011 年度出力低減 参考文献 *10

予防対策は、軸受けの温度、潤滑油の量、流量、漏れ、冷却システムの運転状態などの軸受け周りの運転パラメータを毎日厳しく監視し、潤滑油の劣化、消耗や、冷却システムの冷却能力低下を早期に察知し、冷却水量の調整や適切な保守整備を行なうことになります。
