JAPAN P&I CLUB

P&I ロスプリベンションガイド

編集：日本船主責任相互保険組合 ロスプリベンション推進部

機関事故予防のために

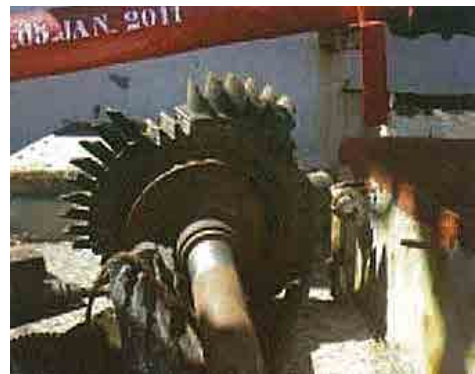
図 12 破損したタービン翼
2011年度 出力低減 T/C 爆発 参考文献 *10

右の写真は、爆発によって出力低減損傷に至った例です。過給機駆動側のタービン翼が折損している状態を示しています。

損傷の原因は、低質燃料の使用、燃料弁の噴霧不良、掃気室の汚損等、保守および整備不良に起因する主機関の排気系や燃焼室の汚損、並びに、過給機入口排ガス温度などの影響です。(参考文献 *7, *8)

対策としては、メーカーから発行された取扱説明書や教訓に基づいて整理された最新のサービスニュースの収集、それに従った適切な保守整備の実施により防止可能であると ClassNK は推奨しています。(参考文献 *8, *9) 損傷写真を巻末の写真集④-1に掲載しましたので、ご参照ください。

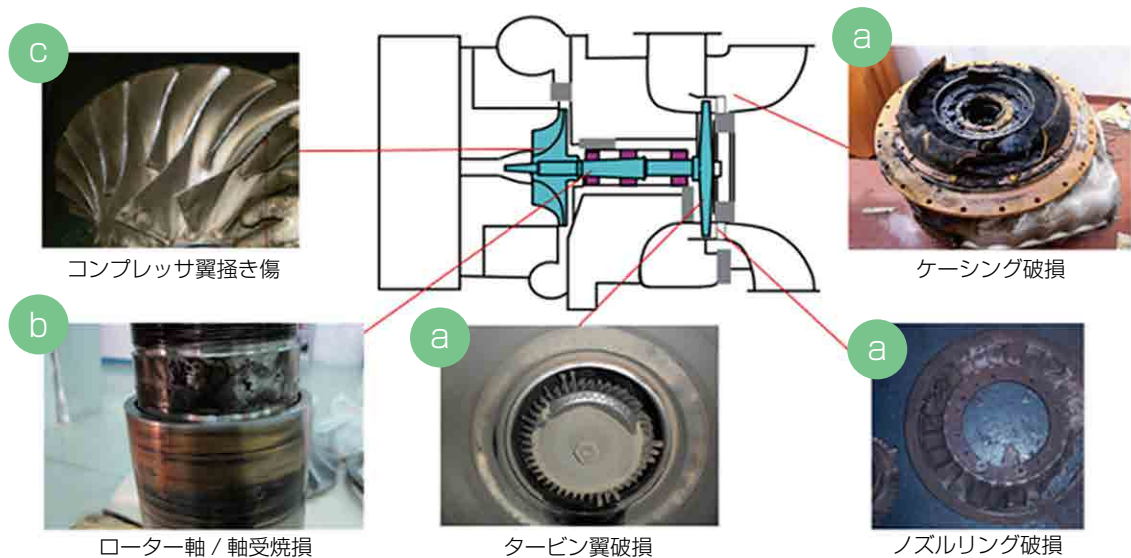
「過給機の爆発／オーバーランによって損傷した部位（図14）」で、爆風が発生した場合、どのような順番で損傷が起こるのかを **a** ～ **c** の順に示します。

- a** タービン翼、ノズルリング、ケーシング等が破損（あるいは、破損したタービン翼などの破片の接触により他部位が破損）
- b** また、ローター軸が異常な高速で回転するため軸／軸受（ジャーナル軸受／スラスト軸受）が異常摩耗を起こして焼付／掻き傷が発生
- c** および、軸受が損傷することによって軸の回転にブレが発生し、コンプレッサ翼とケーシングが接触して共に掻き傷が発生

図14 爆発／オーバーランによって損傷した部位 参考文献*7

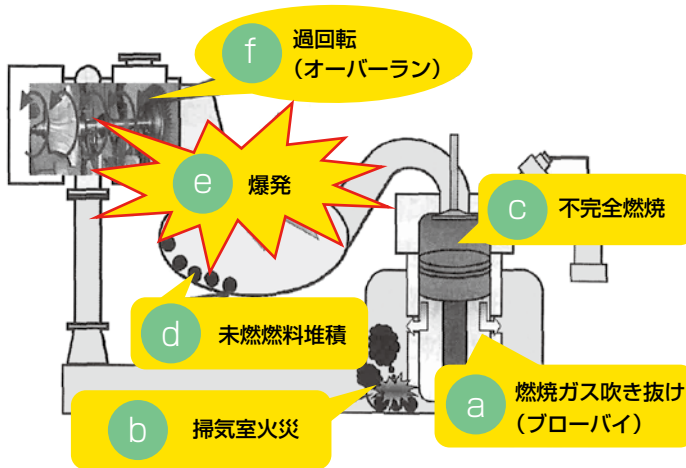
- a ピストン抜き作業を行っても、ピストンおよびピストンリングを適切に整備交換しないまま使用し続けると燃焼ガス（排気ガス）が掃気室に吹き抜けるブローバイが発生します。
- b この時、排気ガスが掃気室内へ流入するので、掃気室内が油堆積物などで汚損された状態にあると（図 16）この堆積物に引火して掃気室火災が発生。この時掃気室から送られてきた空気は、この火災のため二酸化炭素を含んだまま燃焼室に送り込まれます。
- c よって、燃焼室内では酸欠状態での燃焼（不完全燃焼）が行われます。
- d すなわち、未燃焼燃料が多量に排気管 / マニホールド / 過給機（タービン側）へ導かれ、堆積します。
- e そして、ある程度蓄積したところで発火 / 爆発的燃焼が発生します。
- f これによって過給機が過回転（オーバーラン）を起こします。

図 15 掃気室火災による過給機の爆発 / オーバーランのメカニズム
参考文献 *7

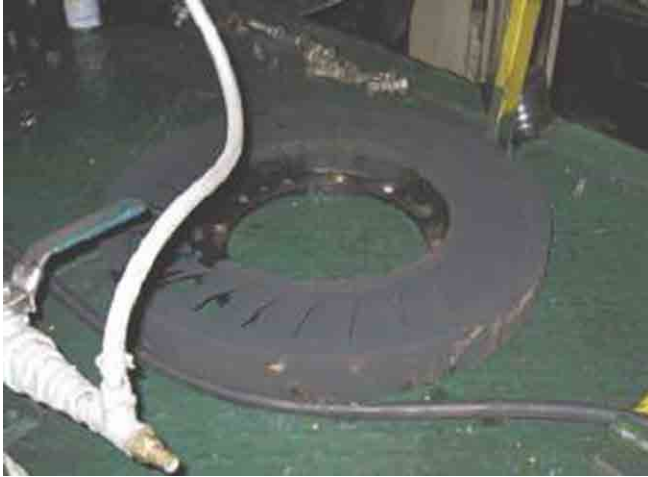
爆発 / オーバーランの具体的な出力低減損傷例を紹介します。航行中、突然主機関排気マニホールドが爆発し、錨地において緊急措置として、過給機を切り離れた上で減速航行して目的港に到着しました。その後、右記の損傷が確認されました。

- タービン翼：破損（図 17）
- ジャーナル軸受：焼損
- ラビリンス：破損
- ノズルリング：曲損（図 18）
- スラスト軸受：ホワイトメタル剥離（図 19）

これは、(4)－②で解説した爆発／オーバーランメカニズムの通り、掃気室内で火災が発生し燃焼室内で燃料が不完全燃焼し、その結果排気マニホールド内に未燃焼燃料が堆積して爆発しました。最終的に過給機のオーバーランに至った例です。

図 17 破損したタービン翼 参考文献*7

「マニホールドや掃気室に油分が滞留」や「ブローバイが発生」というメカニズムを(4)－②で解説していますが、対策は、堆積した未燃焼の燃料や潤滑油の処理、ならびにピストンの整備不良を排除することです。すなわち、日常作業のなかにおいて点検・整備・清掃の基本動作が厳格に実施されることこそが重要です。以下に具体的な作業について列記します。

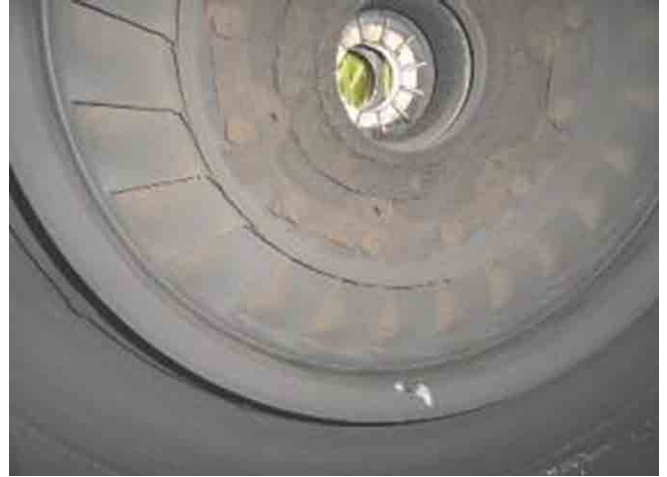
図 18 曲損したノズルリング 参考文献*7

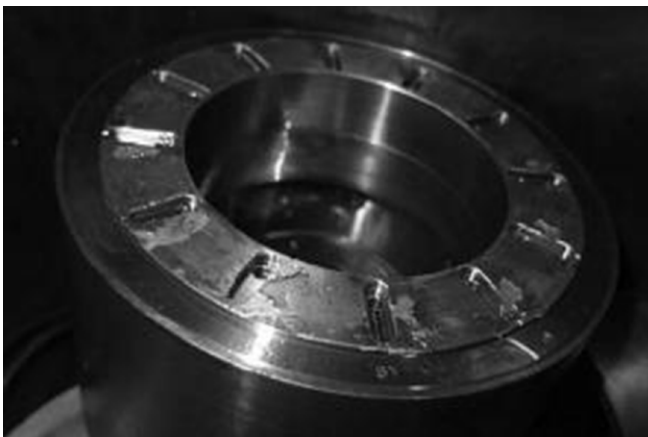
図 19 メタルが剥離したスラスト軸受 参考文献*7

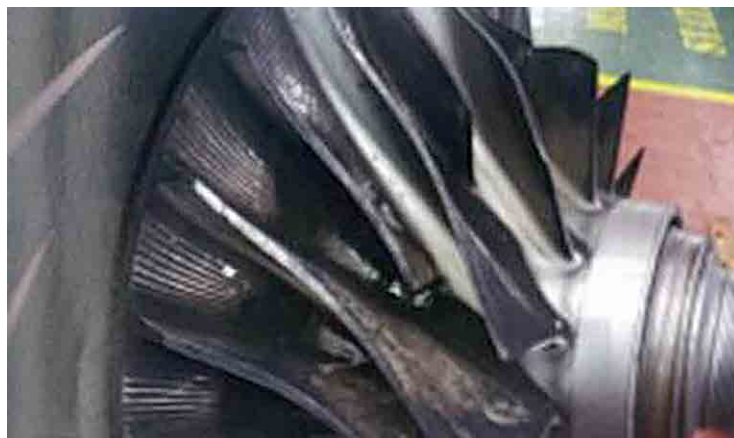
潤滑油不足によるローター軸／軸受の焼損に関する出力低減損傷例を紹介します。(図24、参考文献*4)

航行中、主機関過給機から異常音および振動が発生しました。過給機を開放点検したところ、軸受焼付、コンプレッサ翼とケーシングの接触傷が確認され、損傷箇所は新替されました。

根本的な原因として船内業務多忙を理由に、潤滑油ポンプの定期点検が延期されており、その結果、軸受の潤滑が適切に行われずに軸受の焼付が発生したものです。そのため、軸のアンバランスによってコンプレッサ翼とケーシングが接触したものと推測されています。

図24 過給機コンプレッサ翼の掻き傷 2014年度出力低減 潤滑油不足 参考文献*4

本件の再発防止策を考えると、計画整備の時間がとれなかったことが原因ですので、対策はメーカー取扱説明書に基づいた保守計画の立案と実行になります。

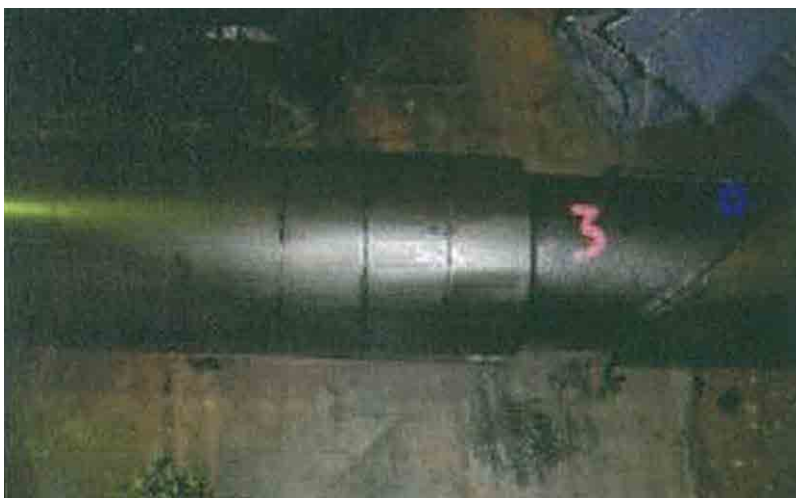
低質燃料油使用による自航不能損傷例を紹介します。航行中に多くの異常が発生し、最終的に主機関が起動不能となって自航不能となり、本船は最寄りの港へ曳航されました。

主機関の応急修理として、燃料噴射ポンプおよび燃料噴射弁が必要に応じて新替され、また、新しい燃料油が300トン補油されて航海が再開されました。そして修理地に到着後、No.1, 2および4のピストンクラウンおよびピストンリングに異常な摩耗が認められたため、整備済みのものに交換されました。

図 25 磨耗したプランジャー
2011年 自航不能 低質燃料 参考文献*10

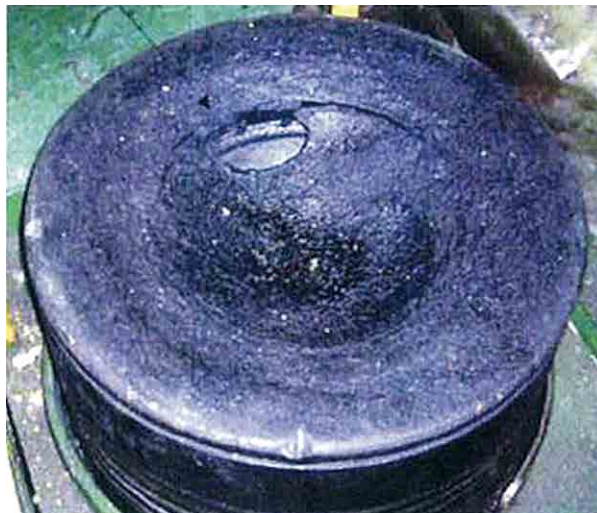
航行中、主機関潤滑油が高温になり、主機関が自動停止しました。No.6 ピストンクラウン頂部に破孔が認

その後、主機関を常用回転数に増速した際にノッキング音が発生しました。再度、主機関を停止して点検したところ、No.6 クランクピンおよび同軸受に損傷が認められたので、本船は、主機関 No.6 シリンダを切離し、減筒運転することで、修理地まで航行しました。修理地において点検したところ No.6 クランクピンの傷およびアライメントの狂いが認められ、適切なアライメントにすべくクランクピンが約 2mm 削正されました。また、No.6 クランクピン軸受についても再溶着によるサイズ調整も行われました。

更に、No.6 クロスヘッドピンおよび同軸受にも著しい損傷（亀裂）が認められ、クロスヘッドピンは滑らかに削正され、同軸受は新替えされました。その後、この修理中に、No.6 クロスヘッドピンの給油管内および油溜まり内に布きれの混入があったことが確認されました。

図 26 破孔したピストンクラウン 2009 年度
自航不能 整備不良と修理時のミス 参考文献*11

本ケースでは、主機関について、計画整備不良と損傷修理復旧時の不具合の 2 つが重なったものです。

第一のトラブルはピストンクラウンの点検時の浸透探傷検査と摩耗点検が十分でなくピストン頂部に亀裂（クラック）が発生したものと考えられます。対策は、ピストンクラウンにメーカー取扱説明書に基づく計画整備の実施と開放整備時の計測点検により同部位が使用基準範囲内であるか否かを判定し、必要なら整備済みの予備品もしくは新品と交換することです。

第二のトラブルは上記第一のトラブルの修理組立作業時に回収し忘れた布切れが運転中に給油管内を閉塞したことが原因で、潤滑油供給量が不足し、軸受け損傷に至ったものと考えられます。対策としては、トラブル復旧作業時は時間に追われて作業手順が雑になりがちですが、組立て時の重要ポイントである下記 ①②③などを部下任せにせず、機関長（以下、C/E と記す）・一等機関士（以下、1/E と記す）といったシニア機関士がダブルチェックするといった配慮も必要となります。

主機関の古い潤滑油は、廃油タンクに移送され、サンプタンク、オイルパンおよび全入り口側のフィルター清掃が行なわれ、新しい潤滑油 10,000 リットルがシステムへ補給されました。

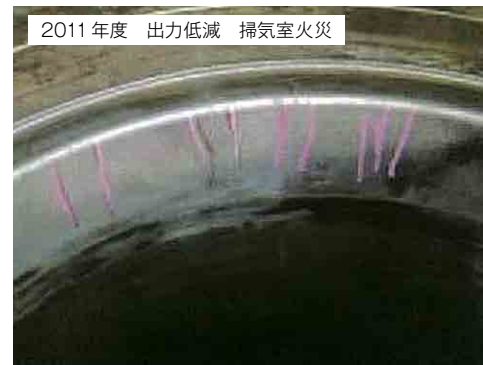
航行中、多数のシリンダで掃気室火災警報が発生し、排気ガス、掃気、冷却水の異常高温が認められました。また、掃気トランク内には多数のピストンリングの破片が認められました (=ブローバイ)。

- 主機関の全シリンダライナの内面上部に亀裂が発生

- No.1 ピストンの上部リング溝の欠損

図 27 亀裂の発生したライナー
2011年度 出力低減 掃気室火災 参考文献 *10

処置 : No.1 ピストンクラウンは新替

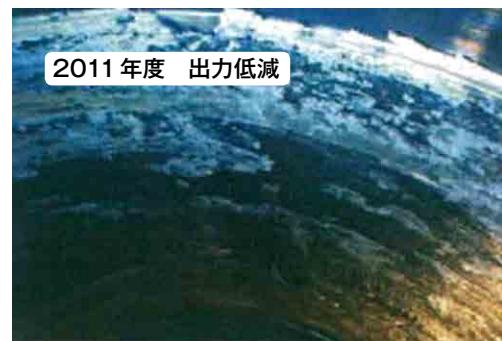
入港後に行った開放点検の結果、図 28 に示すメタルの焼損、摩耗、および、はく離が認められました。原因は、冷却海水の不足、および、潤滑油の不足および劣化と考えられます。処置として、損傷した中間軸受メタルは表面メタルが再蒸着されました。

図 28 焼損した中間軸受メタル
2011 年度出力低減 参考文献 *10

予防対策は、軸受けの温度、潤滑油の量、流量、漏れ、冷却システムの運転状態などの軸受け周りの運転パラメータを毎日厳しく監視し、潤滑油の劣化、消耗や、冷却システムの冷却能力低下を早期に察知し、冷却水量の調整や適切な保守整備を行なうことになります。

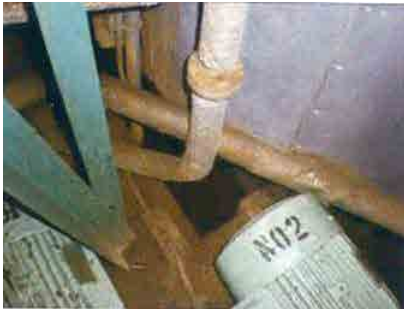
① 機関室でボイラのケーシング下部に漏水が認められたため、ボイラの運転を停止した。

図 34 ポイラケーシング下部
(上部からの漏水痕)

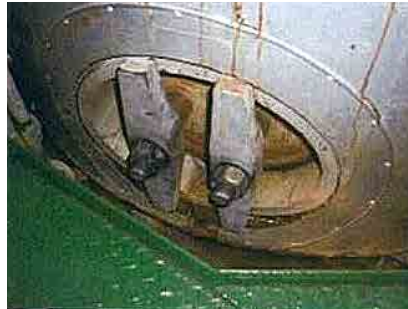
図 35 下部ドラム / マンホール
(上部からの漏水痕)

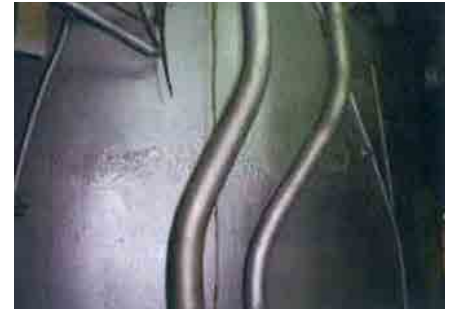
図 36 上部ポイラケーシング
(ペイント膨出)

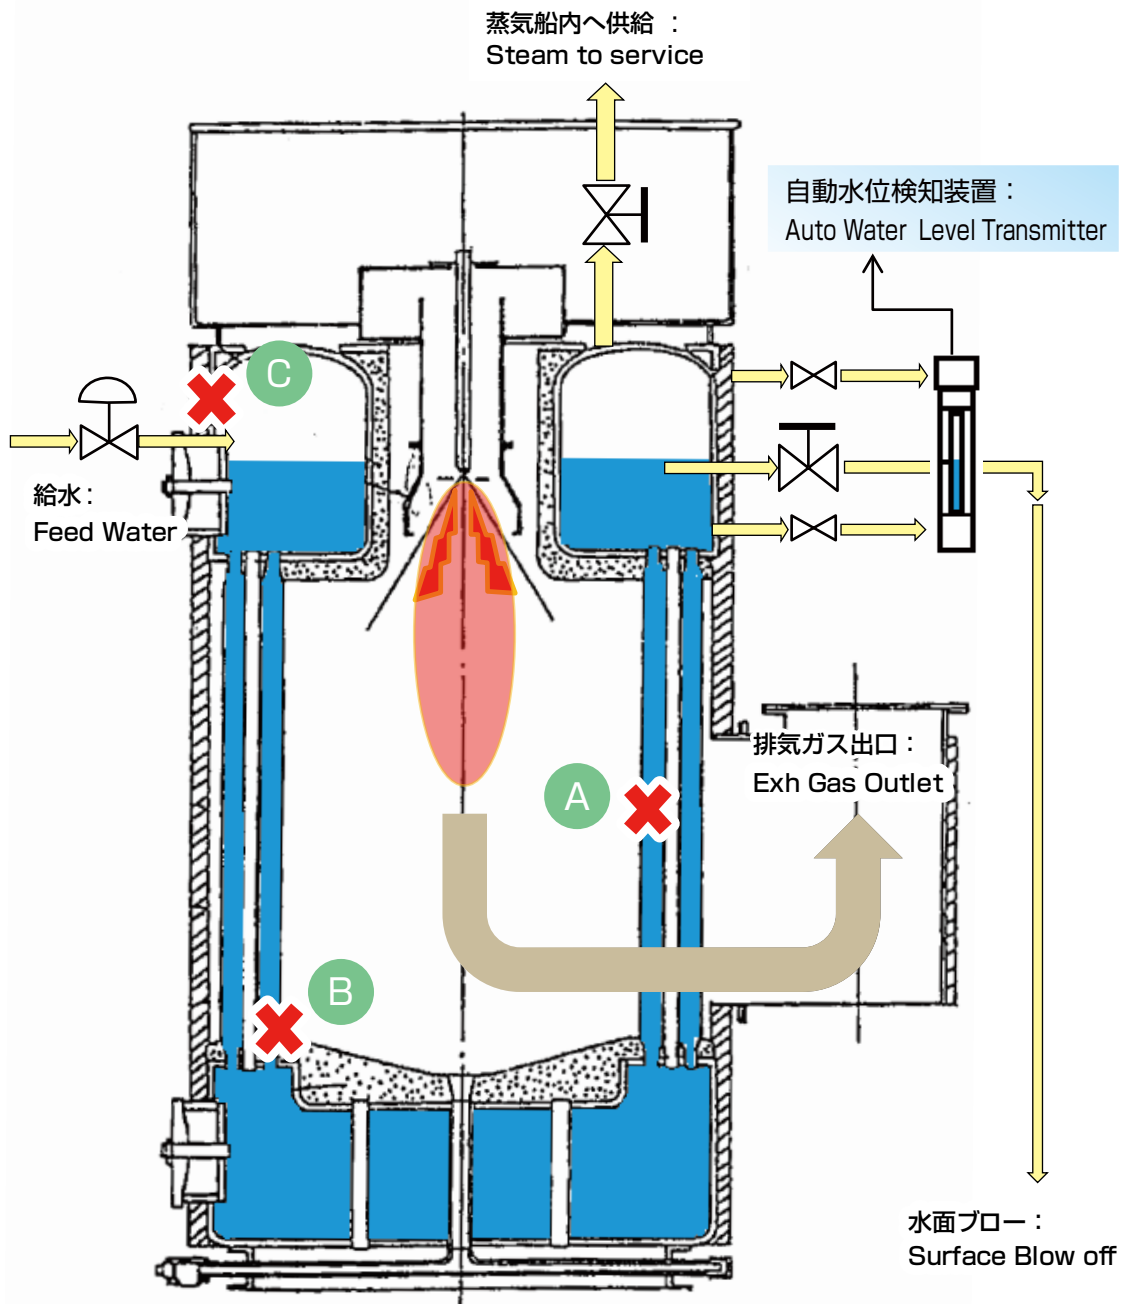
図 37 ポイラ断面図

② 本船搭載のボイラは図 37 ボイラ断面図に示す貫流型ボイラです。損傷箇所や損傷がどの程度であったかなどの詳細情報はありますが、状況から判断すると、漏水の主因としては、ボイラ水側、および、燃焼ガス側の双方からの腐食による水管の破損であり、二次的原因としてドラムの変形なども考えられています。

損傷防止のためには、「ボイラ水の適切な管理（水質チェック／化学的処理／ボイラ水の放出（ブローオフ）」と「燃焼室内部からの点検等」が重要になります。

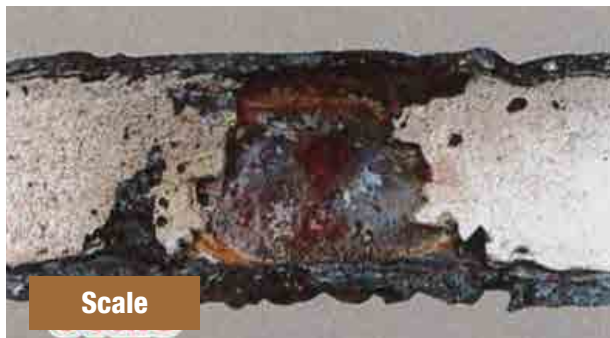
ボイラ水の管理が不十分な場合に、管内部へのスケールの堆積により局部的に熱伝導率が低下し、その影響で当該部が過熱され、材料強度が著しく低下したと考えられます。

その結果、水管に破孔が発生したものと考えられます。破孔の状態は、図 38、図 39 をご参照下さい。

図 38 スケールが原因による破孔 参考文献*12

- スケール付着防止、腐食防止、キャリーオーバー防止のため、塩素イオン濃度、各種分析数値をボイラメーカーの推奨基準値内に維持することが必要です。
- 缶水分析は最低 7 日に 1 回（高压ボイラでは 2 日に 1 回）実施すること。また、必要に応じて、薬品投入や、ボイラ水が濃縮している場合には、古いボイラ水を沈殿物と共に船外へ放出（ブローオフ）し、新たなボイラ水を補給して調整しなければなりません。

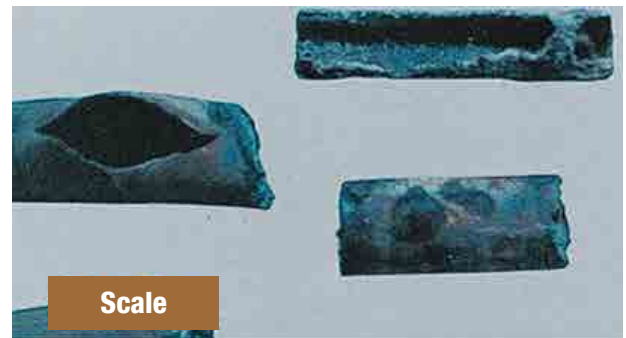
図 39 スケールが原因による破孔 参考文献*12

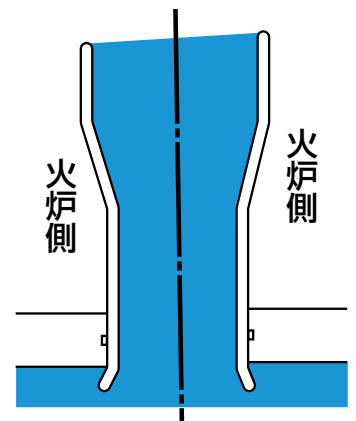
図 40 拡管部構造

ボイラドラムと水管は、水管の端を拡管（expanding）して接続されています（図 40：拡管接続部構造図）。同接続部の緩みの影響によって、漏水が発生する場合があります、燃焼室（火炉）底部に浸水したと考えられます。

さらに、燃焼室側に堆積している燃焼残渣の煤の未燃焼分の中に含まれている硫黄分と漏水の化学反応によって硫酸が生成され、硫酸腐食（低温腐食）に至ります。

- 定期的に炉内を清掃し、燃焼煤除去の実施と、炉内状態の観察、記録を継続する。
- 燃焼において空気を多く送り込む。すなわち空気過剰率が大きいと煤の発生は抑制できます。しかし、燃焼温度が上昇せず、局部的に低温となり硫酸腐食が生じる恐れがあるので、良好な燃焼が得られる範囲で空気過剰率をコントロールすることが大事です。
- 蒸気のスートブロワーを備えるボイラの場合、ドレンの炉内への滴下を防止してください。滴下したドレンが燃焼ガスと反応し、前述の箇所 B（図 40：拡管部構造）と類似メカニズムにより硫酸腐食破孔が発生するためです。

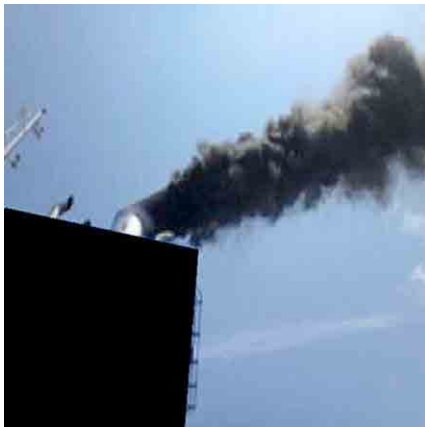
本船がターミナルに着岸し、揚荷中に、ボイラの故障が原因で20～30分の間、煙突から煤混じりの黒煙（図59）を排出しました（このボイラは発電機の燃料であるHFOを加熱するために使用中でした）。その結果、煤が広く拡散（図60）し、付近の海上、ターミナル、および、ターミナルに隣接しているいくつかの工場に堆積（図61, 62, 63）しました。

図59 黒煙

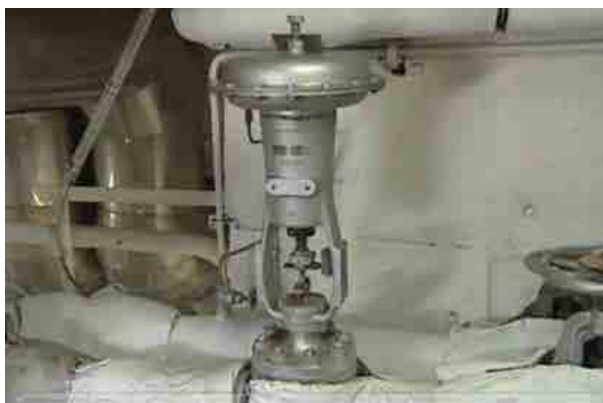
次に、機関長から過去に他船で発生した、通常と異なる状態や、調整後の情報共有欠落により生じた事故例「①燃料系安全弁からの漏えい②ダイヤフラム板破損」を紹介し、改めて情報共有の大切さについて注意喚起しました。(図 95, 96, 97, 98)

図 97 ダイヤフラム板破損

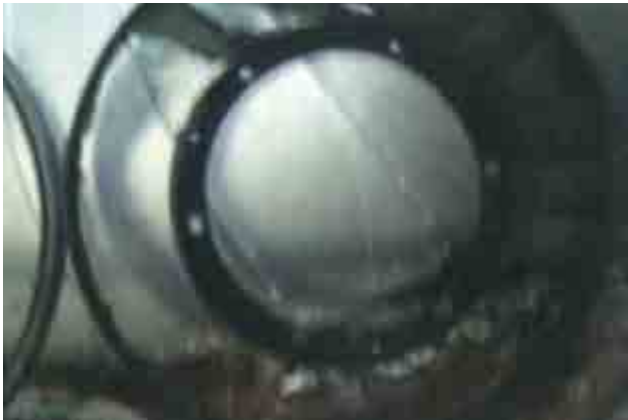
a) 破損したノズルリング
2014 年度 自航不能

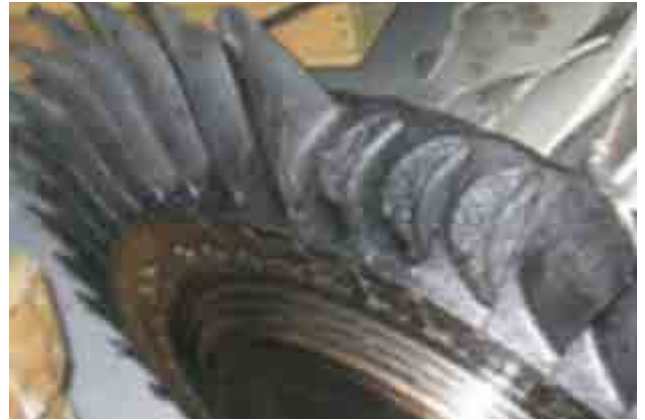
b) 破損したタービン翼
2014 年度 出力低減

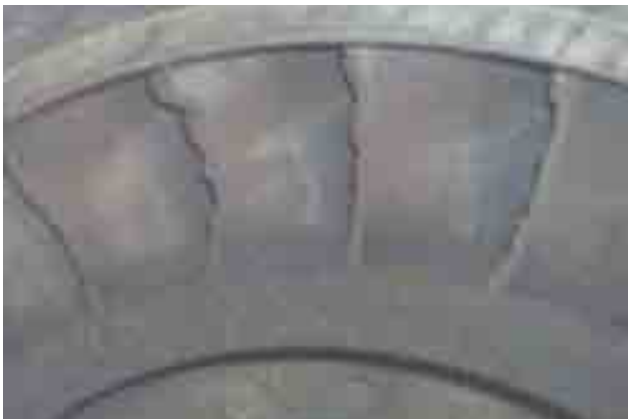
c) 破損したノズルリング
2014 年度 出力低減

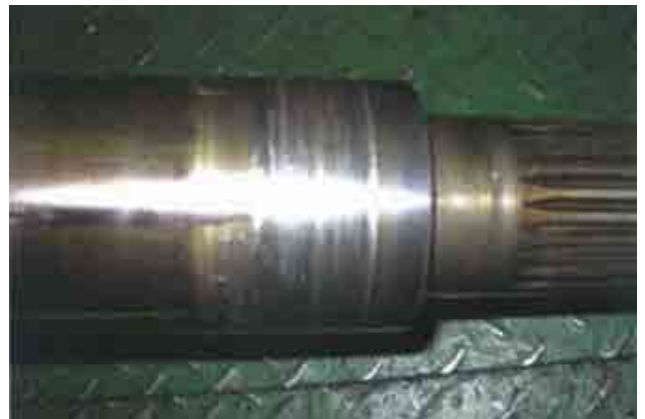
d) 過給機ロータ軸の掻き傷
2014 年度 出力低減

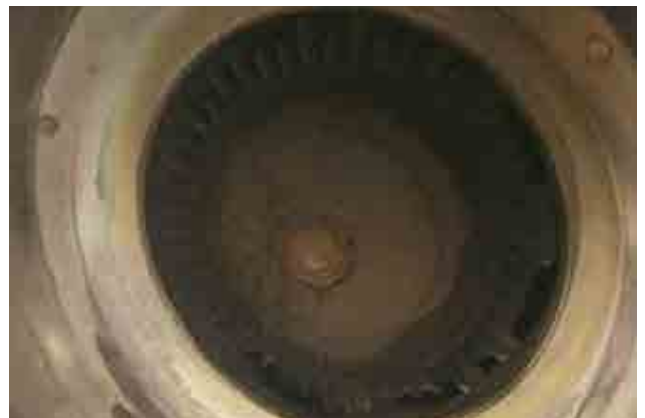
f) 破損したタービン翼
2013 年度 出力低減

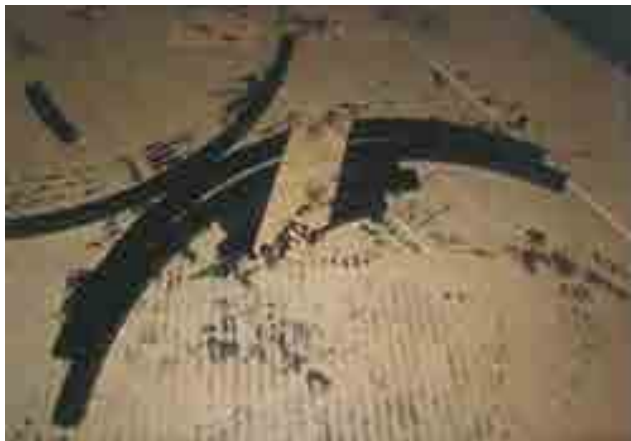
a) 破損したピストンリング
2014年度 自航不能

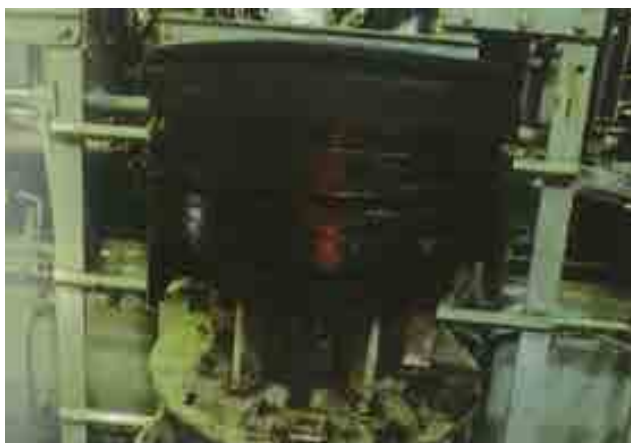
c) 破損したピストン
2013年度 自航不能 ブローバイ

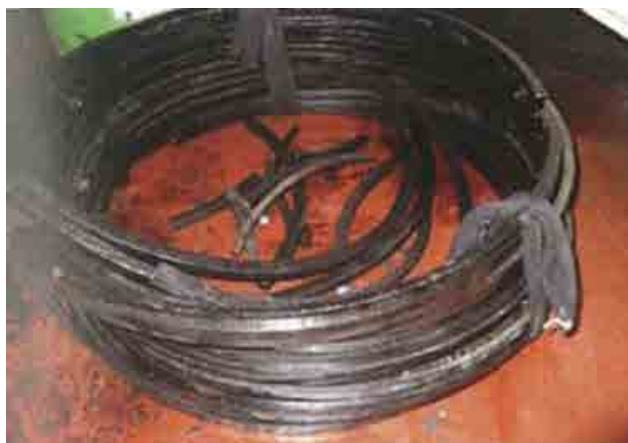
d) 破損したピストンリング
2013年度 自航不能

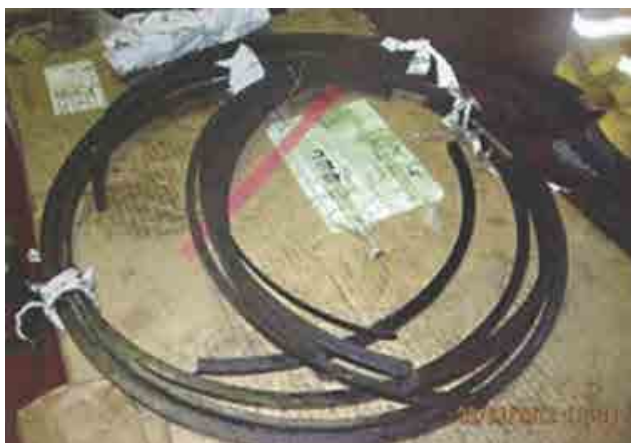
e) 破損したピストンリング
2012年度 出力低減

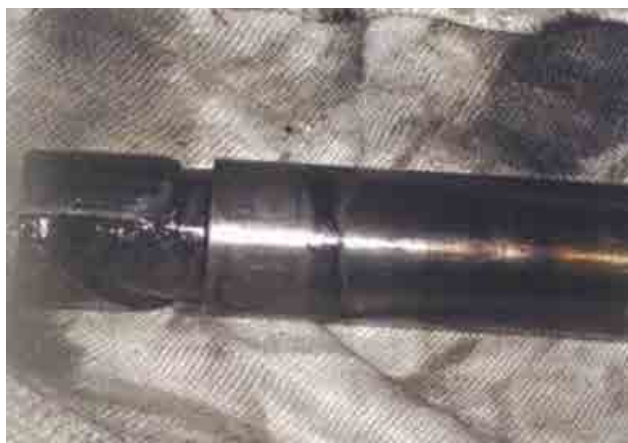
f) 磨耗したプランジャー
2012年度 出力低減 低質燃料

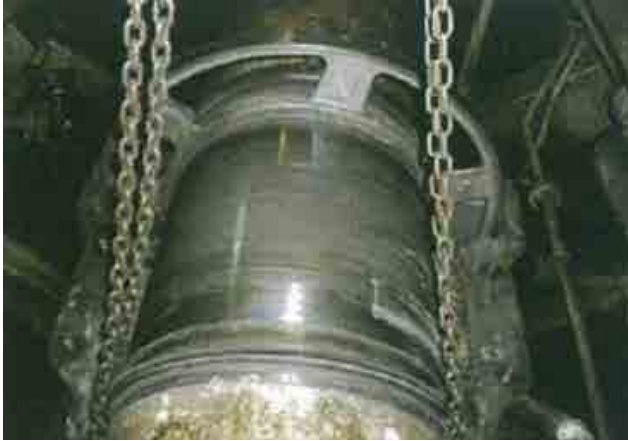
a) 焼損した中間軸
2013 年度 自航不能

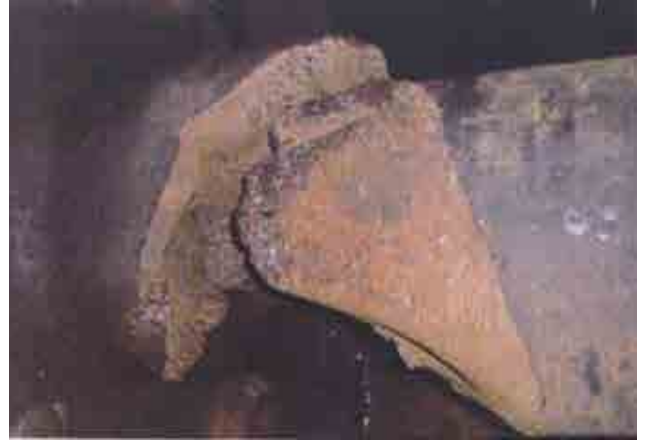
b) 破断した中間軸受
2012 年度 自航不能

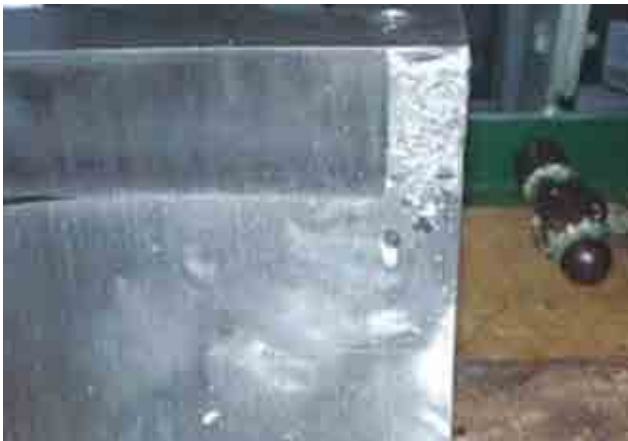
c) 焼損した中間軸受メタル
2012 年度 出力低減
