第 2 章

当組合における機関事故に 起因する事故傾向

2.2 事例紹介

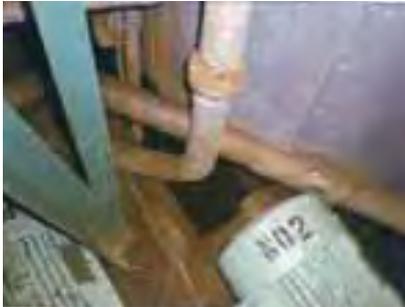
機関室でボイラのケーシング下部に漏水が認められたため、ボイラの運転を停止した。

図 34 ボイラケーシング下部
(上部からの漏水痕)

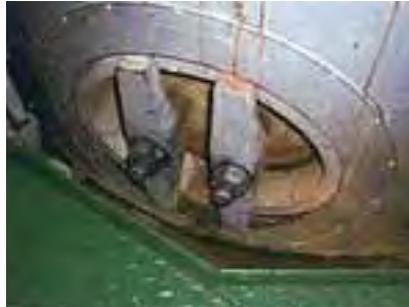
図 35 下部ドラム / マンホール
(上部からの漏水痕)

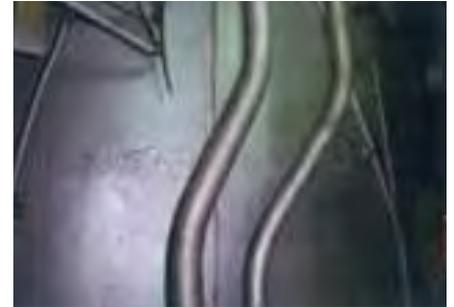
図 36 上部ボイラケーシング
(ペイント膨出)

ボイラ上部ドラムの変形、膨張は、ドラム水位が低下した時に過熱により生じたものと考えられます（空焚き）。本来ならば、ドラム水位の自動検知装置により、水位が低下した場合は警報発生や燃料遮断等の安全保護装置が作動します。しかし、水位検知装置の不具合を放置した場合には、このような事故が発生します。

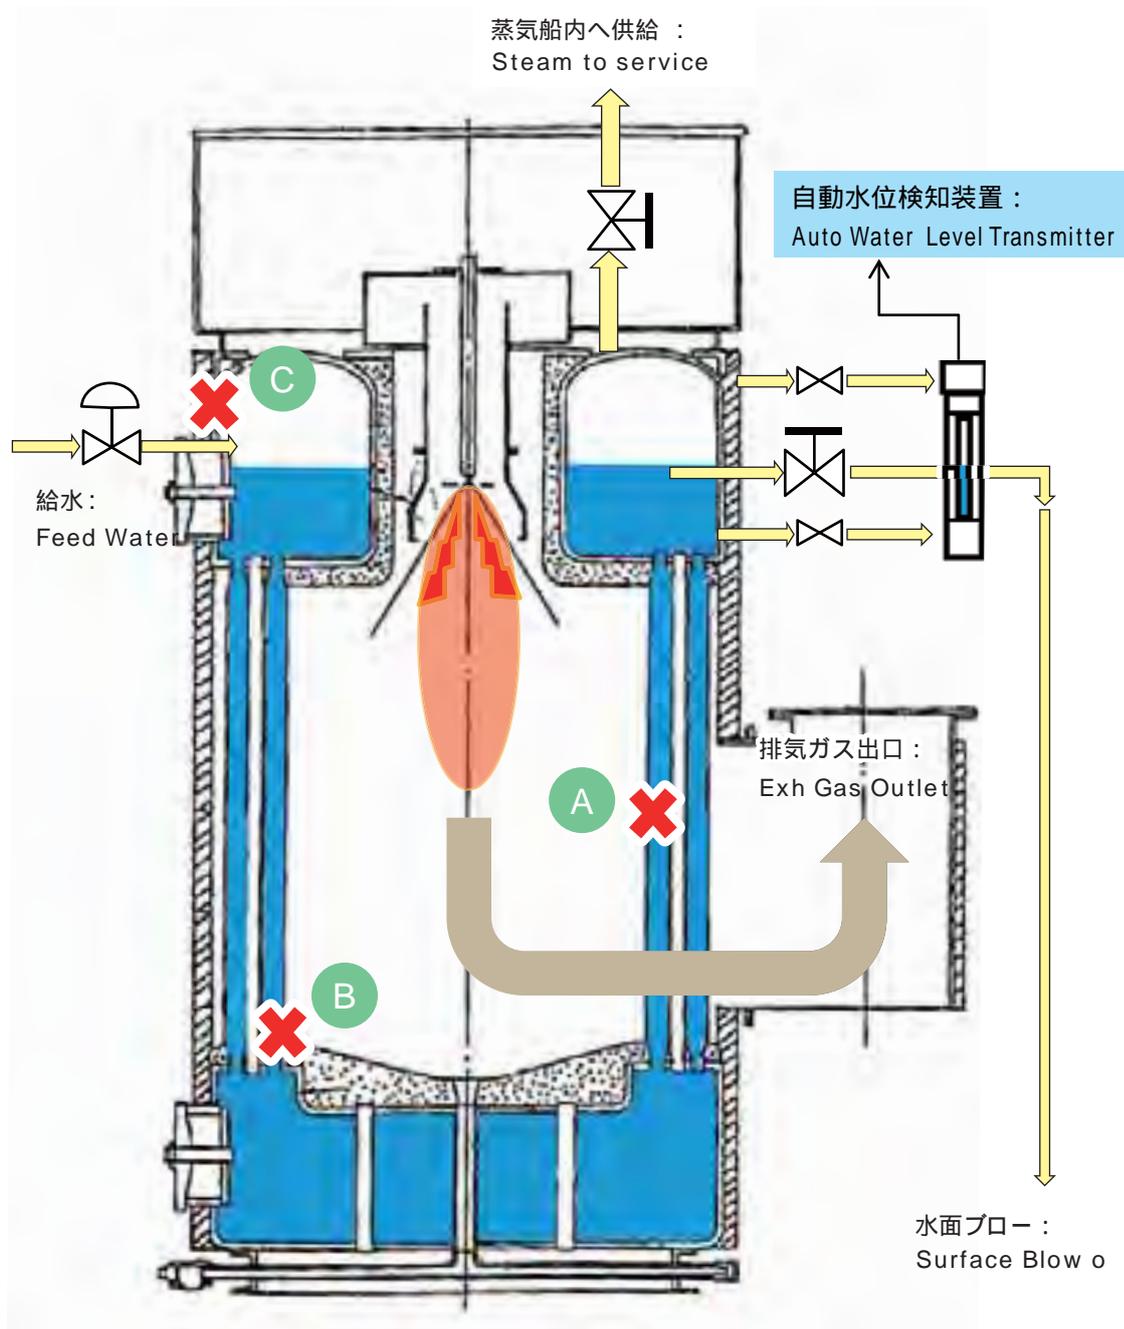
図 37 ポイラ断面図

本船搭載のボイラは図 37 ボイラ断面図に示す貫流型ボイラです。損傷箇所や損傷がどの程度であったかなどの詳細情報はありますが、状況から判断すると、漏水の主因としては、ボイラ水側、および、燃焼ガス側の双方からの腐食による水管の破損であり、二次的原因としてドラムの変形なども考えられています。

事故状況から考えられる推定原因について、図 37 に示す損傷箇所を 3 つに分けて、A、B、C の順に注意点をチェックしていきます。

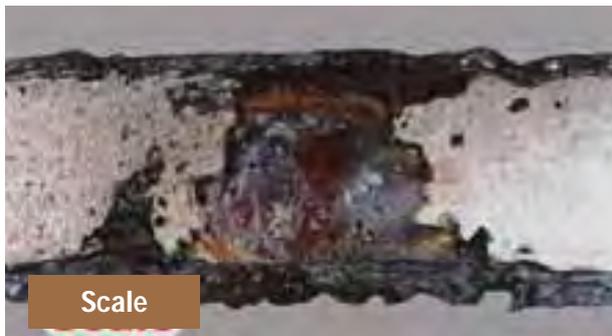
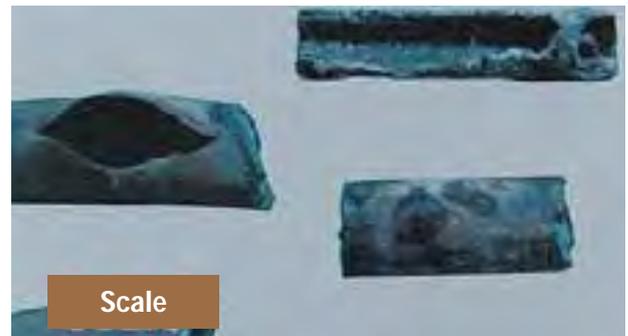
ボイラ水の管理が不十分な場合に、管内部へのスケールの堆積により局部的に熱伝導率が低下し、その影響で当該部が過熱され、材料強度が著しく低下したと考えられます。

その結果、水管に破孔が発生したものと考えられます。破孔の状態は、図 38、図 39 をご参照下さい。

図 38 スケールが原因による破孔 参考文献 *12

スケールは非常に硬く水に溶けにくいいため、いったん固着してしまうと、除去するのは困難です。従って、管内部へのスケールの付着防止には、ボイラ水の水質と給水の管理を徹底しなければなりません。

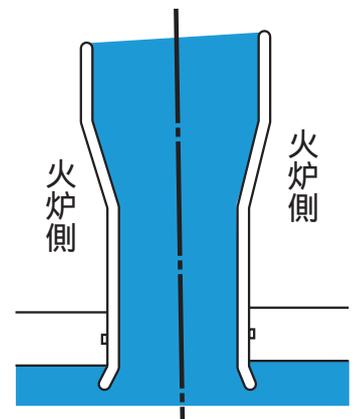
図 40 拡管部構造

ボイラドラムと水管は、水管の端を拡管（expanding）して接続されています（図 40：拡管接続部構造図）。同接続部の緩みの影響によって、漏水が発生する場合があります、燃焼室（火炉）底部に浸水したと考えられます。

さらに、燃焼室側に堆積している燃焼残渣の煤の未燃焼分の中に含まれている硫黄分と漏水の化学反応によって硫酸が生成され、硫酸腐食（低温腐食）に至ります。

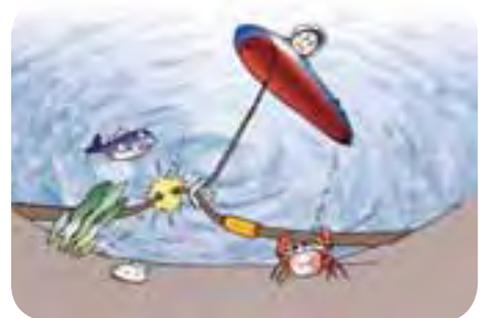
主機の不具合の改善後に揚錨したところ、図 44 および図 45 に示すように、錨が海底ケーブル(電力会社の送電線)に絡まっていることが判明しました。トラブル発生時、水先人の指示に従って緊急投錨しましたが、図 46 に示す通りそこは投錨禁止エリアでした。

図 44 海底ケーブル損傷イメージ図

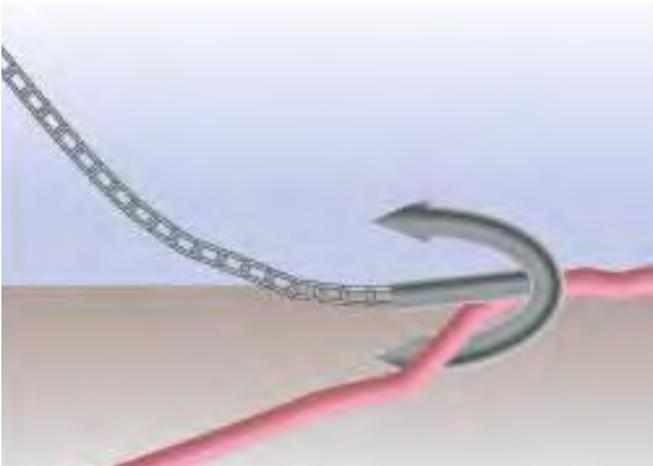
図 45 錨のケーブルへの接触状態

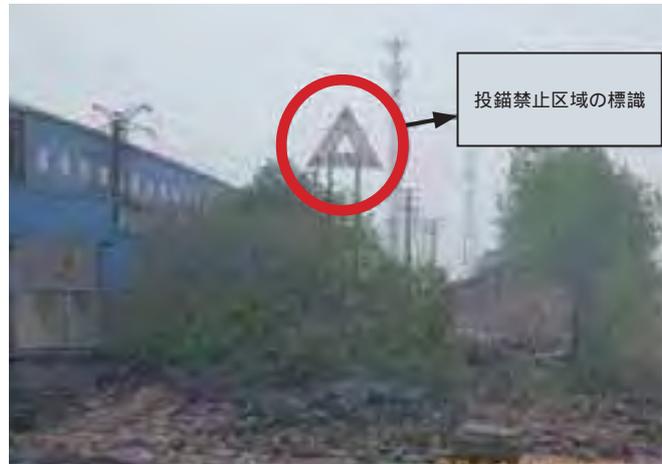
図 46 投錨禁止区域の標識

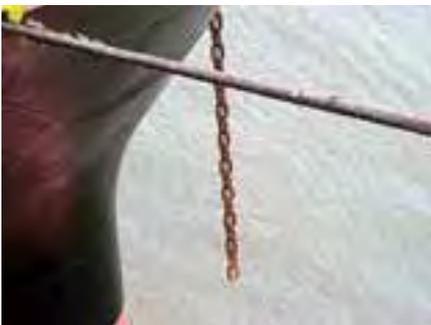
本船の錨鎖は切断され、図 47 に示す通り、その後、錨はダイバー会社により海底ケーブルから取外されました。

図 47 錨鎖切断

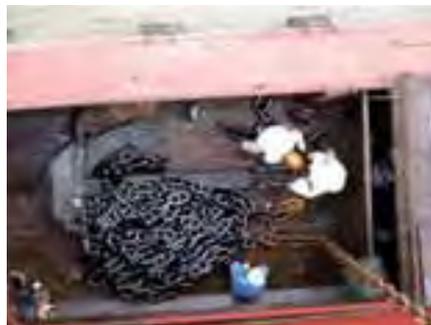
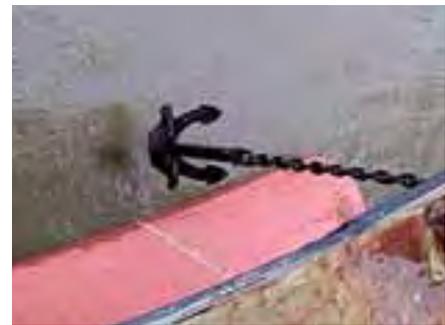
なお、海上安全当局は片錨での出港を認めず、修繕ドックで新錨鎖の取り付けを要求したため、図 48 および図 49 に示す通り、船主は同修繕工事を実施しました。

図 48 錨の接続工事

図 49 錨鎖と錨の動作確認作業

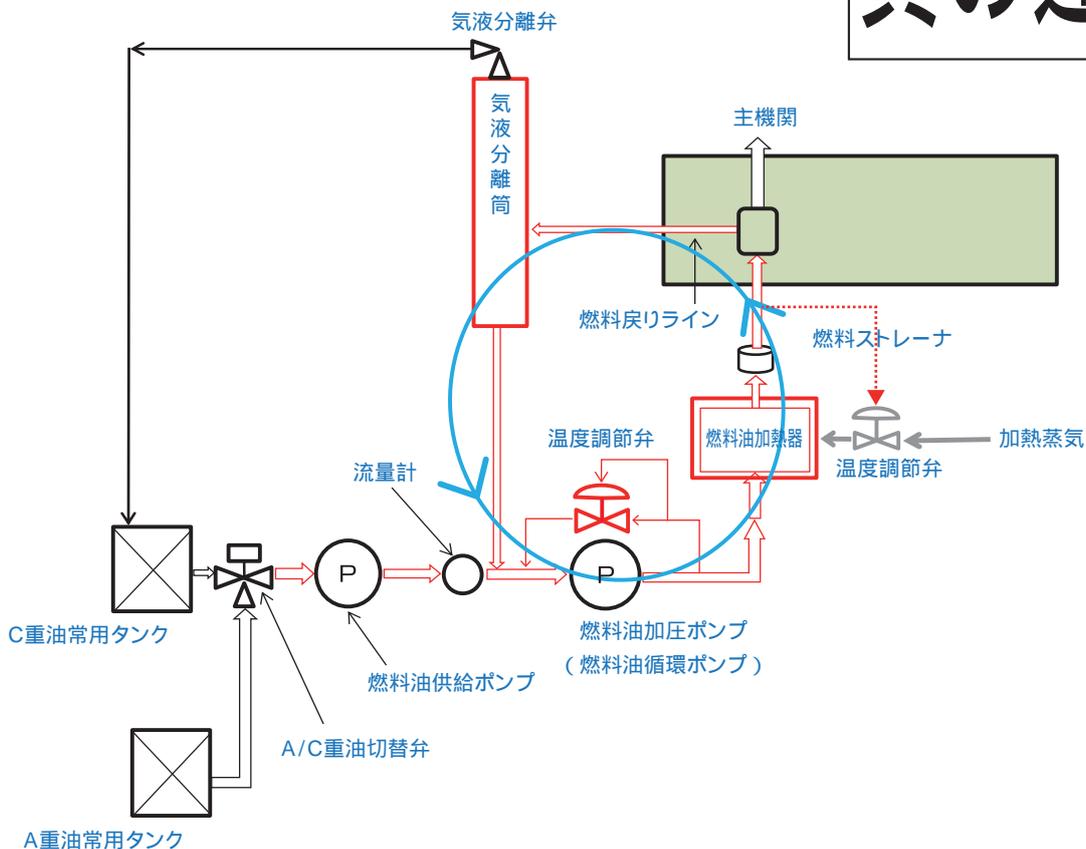
図 50 主機関燃料供給概念図

今回の場合、A/C 重油切替弁を HFO に切り替えても、主機関は 15 分間停止したままでした
ので燃料の消費がなく、燃料循環ラインに HFO の供給はされず、MDO のみが循環しつ
づけました。つまり、温度設定を 90 に上げて HFO を加熱しようと試みましたが、循環ラ
インで加熱されていたのは、MDO だけだったということになります。

最終的に循環ライン内の燃料温度は 100 に達し、ベーパーロックを
発生させるに至りました。

- 1 燃料を MDO から HFO へ切り替える際には、連続運転状態が予測できるタイミングで、HFO に切り替えるとともに、燃料の機関入口推奨動粘度を維持できるように加熱を開始すること。
- 2 燃料の切替時の設定温度には、主機関メーカー取扱説明書の注意事項を参照すること。
例：加熱スピードは、粘度調整器を利用し、安全確保の観点から 2 分毎に 1 以上上昇しないようにすること。
- 3 MDO から HFO へ切替る際には、以下の状態監視を励行し、異常時には適切な処置を実行すること。
燃料パイプライン内の燃料温度、および、動粘度、燃料加熱弁の作動状態、供給ポンプの運転状態、圧力変化など。

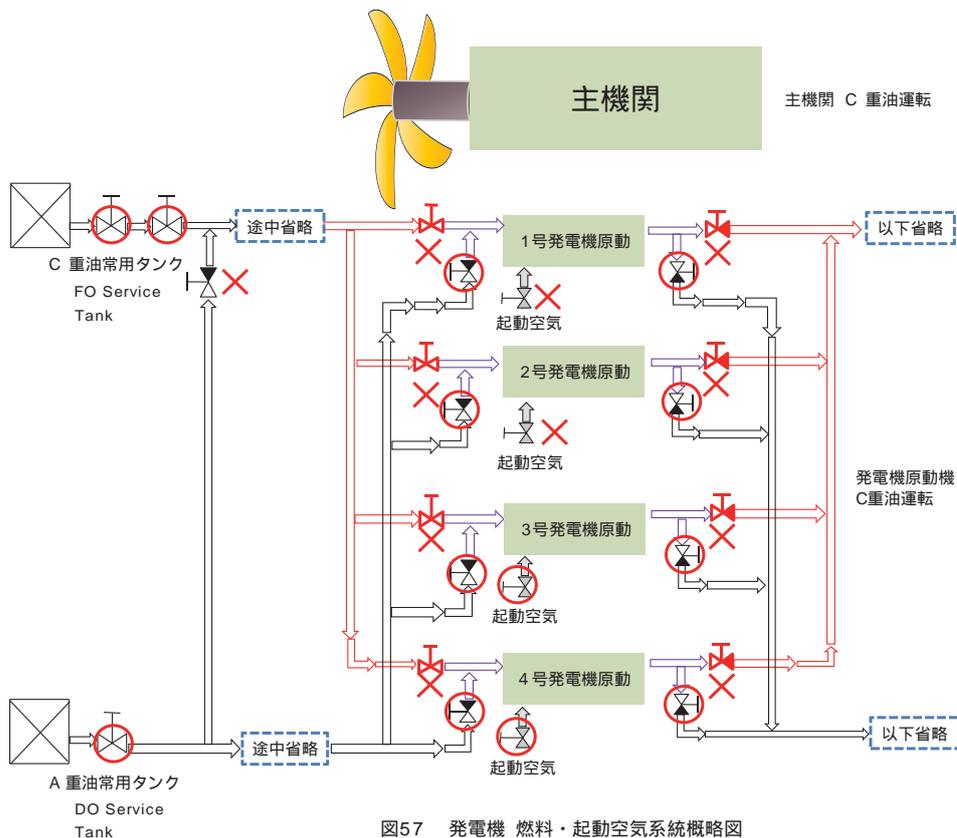
図57 発電機 燃料・起動空気系統概略図

起動空気入口弁を閉鎖したままだったため、起動空気を供給できず、自動起動できませんでした。
(「発電機 燃料・起動空気系統概略図 (図 57)」をご参照下さい。)

担当機関士 (3/E) が作業手順書に従わず、他船で指導を受けた際の記憶に従い、起動空気入口弁を閉鎖したまま作業を行なっていました。【手順書不履行】

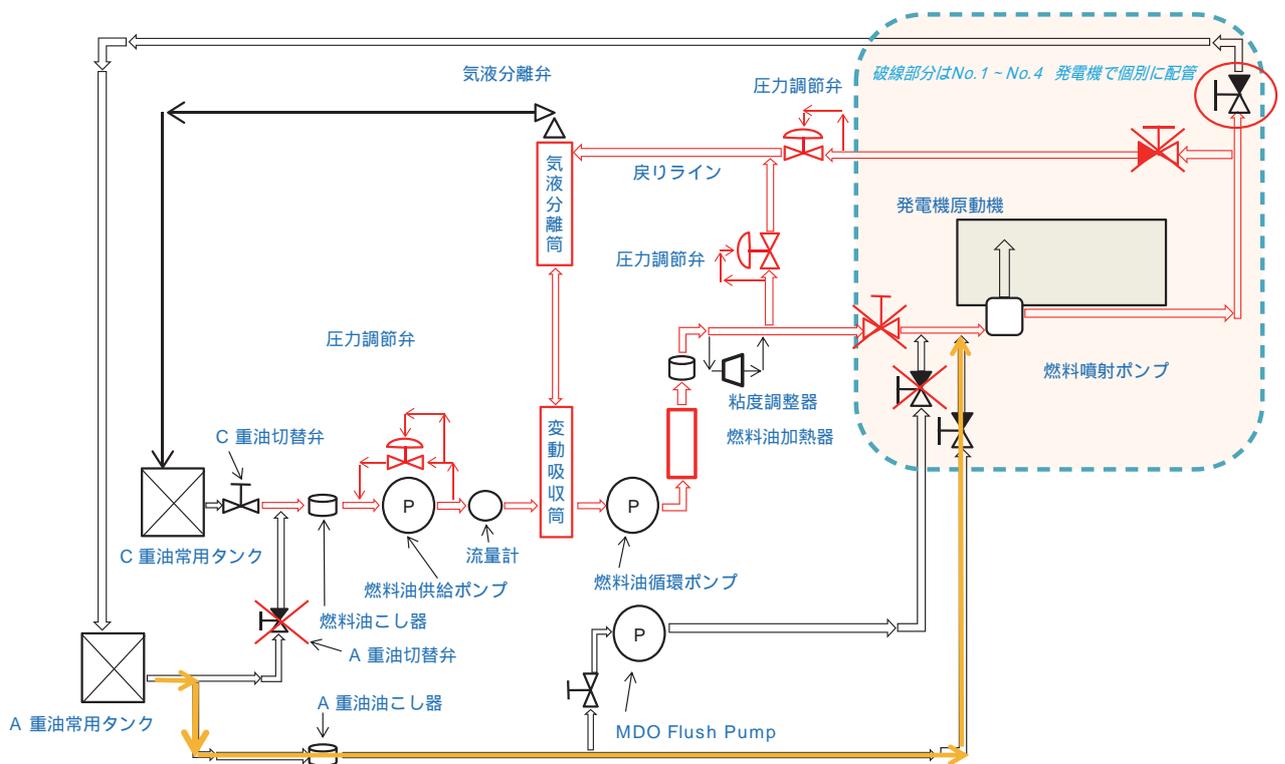
図 58 発電機 燃料系統概略図

燃料については「発電機 燃料系統概略図（図 58）」の黄色線で示すとおり、A 重油常用タンクに接続されている弁を操作するだけで、重力で発電機原動機に直結の燃料供給ポンプ直前まで供給できます。そのため、起動空気の投入によって、発電機原動機が回転すれば、燃料供給ポンプが駆動されるため、燃料噴射ポンプへ燃料が導かれ、カム駆動によってシリンダ内へ燃料を噴射します。

非常用発電機から空気圧縮機に給電できる電気配線となっていなかったため、同圧縮機の運転には外部電源に頼らざるを得ませんでした。同様に、発電機原動機の燃料供給ポンプや発電機原動機の燃料循環ポンプにも非常用発電機から給電できない配線でした。すなわち、一つの原因が長期間のブラックアウト事故を招いたのではなく、いくつかの複合した原因がエラーチェーンを構成した事故と考えられます。

つまり、非常用起動空気タンクに、小型ディーゼルエンジンが直接駆動する空気圧縮機、もしくは非常用発電機から給電といった主電源以外の動力源で駆動する空気圧縮機の設置も一案です。

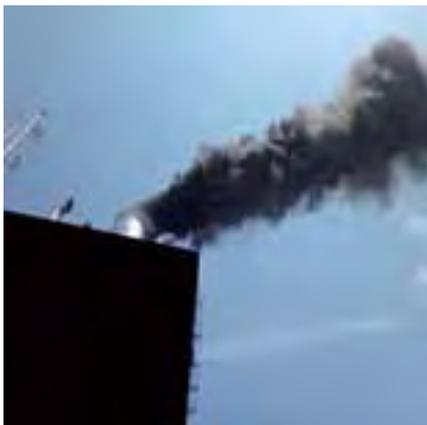
本船がターミナルに着岸し、揚荷中に、ボイラの故障が原因で20～30分の間、煙突から煤混じりの黒煙（図59）を排出しました（このボイラは発電機の燃料であるHFOを加熱するために使用中でした）。その結果、煤が広く拡散（図60）し、付近の海上、ターミナル、および、ターミナルに隣接しているいくつかの工場に堆積（図61、62、63）しました。

図 59 黒煙

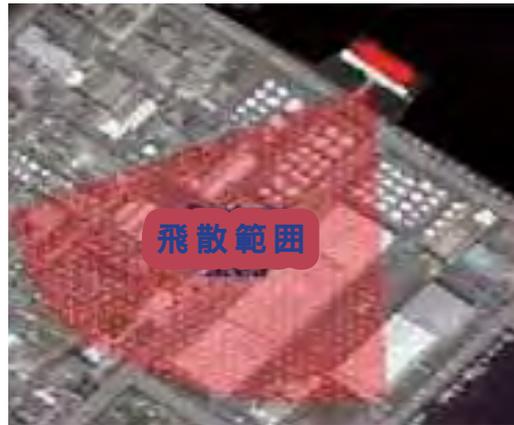
図 60 煤の飛散範囲(550m)

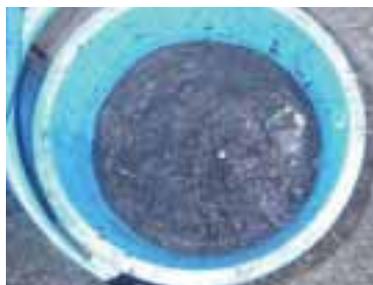
図 61 掃除回収された煤(パケツ内)

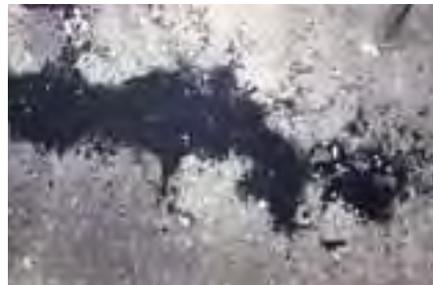
図 62 工場作業通路の煤

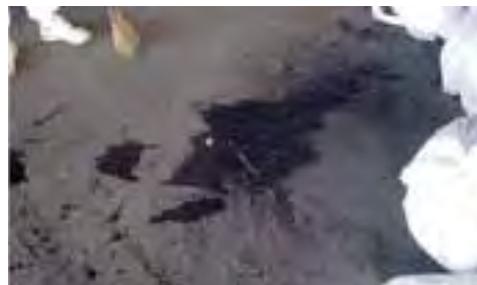
図 63 工場屋内通路の煤

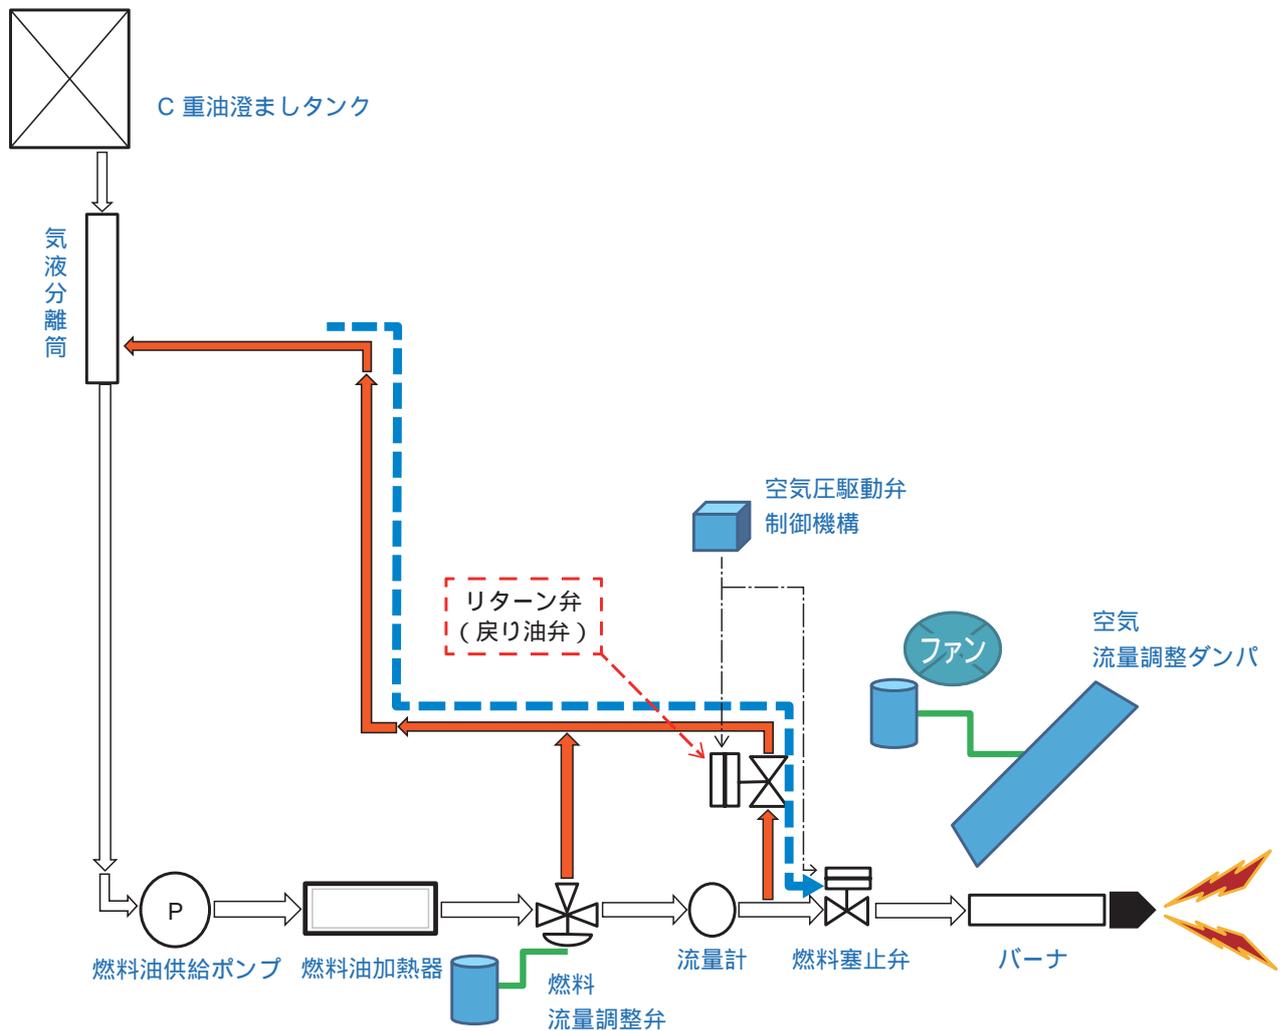
図 64 ボイラ燃料系統図

燃料塞止弁の手前に空気シリンダ駆動のリターン弁があり、同弁は燃焼中には閉鎖されていなければなりません。

しかしながら、その空気シリンダに装着されている「Oリング」が周囲環境による影響で、硬化・劣化していました。
