第40号 2017年9月

P&I ロスプリベンションガイド

編集：日本船主責任相互保険組合 ロスプリベンション推進部

事故例紹介

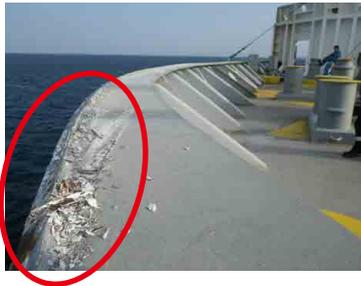
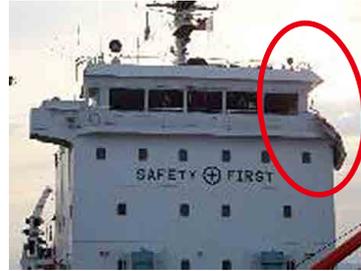
図 21 損傷図

その結果、両船は接近を続けることとなり、衝突直前に操舵による衝突を避ける操船が行われたものの、A 号の右舷船首部と B 号の左舷後部とが衝突しました。

両船に船体損傷は生じましたが、死傷者の発生はありませんでした。衝突の状況と両船の取った行動は図 17、18、19 及び表 20 をご参照ください。

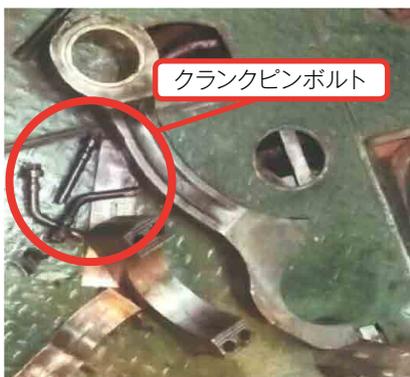
参考写真 34 曲損した接続棒

①	No.7 シリンダの接続棒大端部のクランクピンボルト 4 本はそれぞれ次の状態であった。(参考写真 34 ご参照)
(a)	2 本が大端部の植込みねじ部で切断状態
(b)	他の 2 本が中央部で曲損状態
②	ピストン及びシリンダライナが割損 (参考写真 35 及び 36 ご参照)
③	クランクピン軸受けメタルが焼損

①	2010年10月4日（事故発生の約1年前）に、定期検査のため乗組員はNo.7シリンダのピストン抽出整備作業を実施しました。その際、クランクピンボルトの締付けには、トルクレンチを使用しました。
②	事故発生時に、当該シリンダは以下の状態でした。 (a) 接続棒大端部のボルトが切断（2本）、曲損（2本） (b) 接続棒自体の曲損
③	「足出し」状態が発生し、主機は大音響を発生して自動停止しました。そして、以下の部位が損傷しました。 (a) ピストンとシリンダライナは割損 (b) クランクピン軸受メタルは焼損

同ボルトは機関の運転中に繰返し応力を受けるため、経年で強度が低下します。そのため、同ボルトの分解整備時に、乗組員は簡易な浸透探傷検査（Dye Penetration Inspection）によって、金属表面の損傷の有無を点検しなければなりません。同ボルトに損傷が発見されれば、それは折損する危険性を持っています。

本事例では同ボルト自体も折損しています。よって、締付け方法に加え、その耐久性の管理も注意が必要です。要点は探傷（非破壊検査、上記（d））、寸法計測（ボルト伸びの評価）、使用時間制限（ボルトの寿命管理）等です。探傷試験が必要な理由は前述のとおりです。

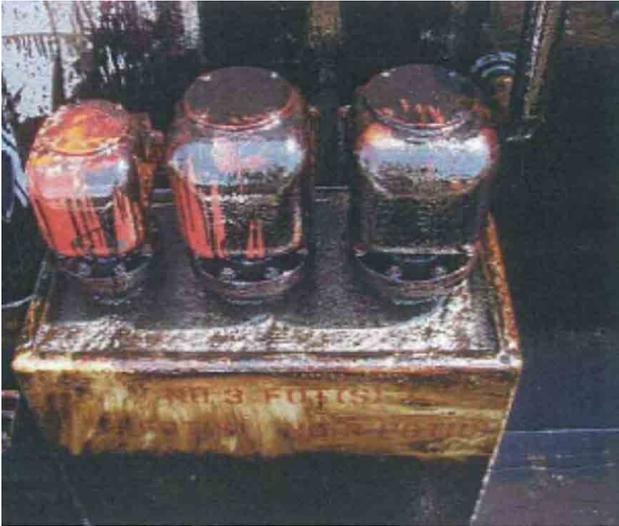
参考写真 39 No.3 燃料油タンク エアーベント
(オーバーフロー後)

- ① 前港の作業において、二等機関士（以下、二機士と記す）は、今回の補油で最終積切り予定とする No.3 燃料油タンクの残油量の計測（サウンディング）を通常作業として実施する予定でしたが、それを実施していませんでした。
- ② ①で実測しなかったことを確認しないまま、現場作業責任者の一機士は同タンクを「残油量無し」として補油計画を立案しました。その計画は、受入れを 4 つの燃料タンクとし、No.4（左舷／右舷）、No.5（中央）、No.3（中央）の順で積切る手順でした。
- ③ また、補油計画時の計算の詳細が明らかにされていませんでした。当組合が事故調査のために手配したサーベイヤーは、自身による本船の聞き取り調査の結果、積切り No.3 燃料油タンク容量の 66% 相当に当たる約 62KL が補油計画上の受入量（積切り量）であったと推定しました。
- ④ 送油開始前に、三機士及び 2 名の操機手は、積切り No.3 燃料油タンクの計測を実施しましたが、彼らは同タンクの残油量に気が付きませんでした。
- ⑤ 送油受入れ作業中も、三機士及び操機手はタンク液位の実測を継続していましたが、受入量が上記③に示した補油計画量を超えたにも拘わらず、彼らは送油を止めるよう要請しませんでした。その結果、受入量がタンク容量を超えたので、エアーVENTより燃料油がオーバーフローしました。
- ⑥ オーバーフロー発生時は、積切りとした No.3 燃料油タンク内は、同タンク容量の 96% 相当の約 91KL まで燃料油が積込まれていました。但し、バージ側からの送油量は本船の指示どおりでした。
- ⑦ そのためバージの浚え（ストリッピング）を中止しましたが、バージと本船との連絡係でもある補油作業の現場作業責任者の一機士は、オーバーフローした際の緊急停止措置が遅れました。

- 漏洩等の異常の有無を確認すること。
- 定期的にタンク計測を実施すること。（当然ですが、油量確認時にはヒール・トリム補正は必須）
- 現場作業責任者は送油流量を計算し、タンク切替え時期を把握すること。

- 漏油を発見した時点で直ちに送油を停止、船外へ油流出した場合、直ちに機関部の乗組員は機関長及び当直航海士に報告すること。
- 本船の全乗組員は流出油防除部署及び油濁防止緊急措置手引書に従って対処すること。

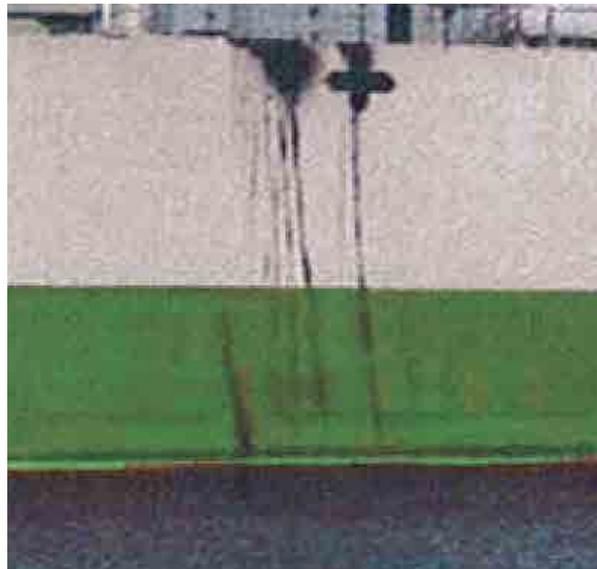
参考写真 41 舷外流出模様

流出後、海上保安部、本船、及び、船主は作業船計7隻と専門清掃業者等を手配し、清掃作業を実施し、同作業は1日で完了しました。その結果、流出した燃料油の清掃費用及び調査費用の合計約2千7百万円を保険金として支払いました。

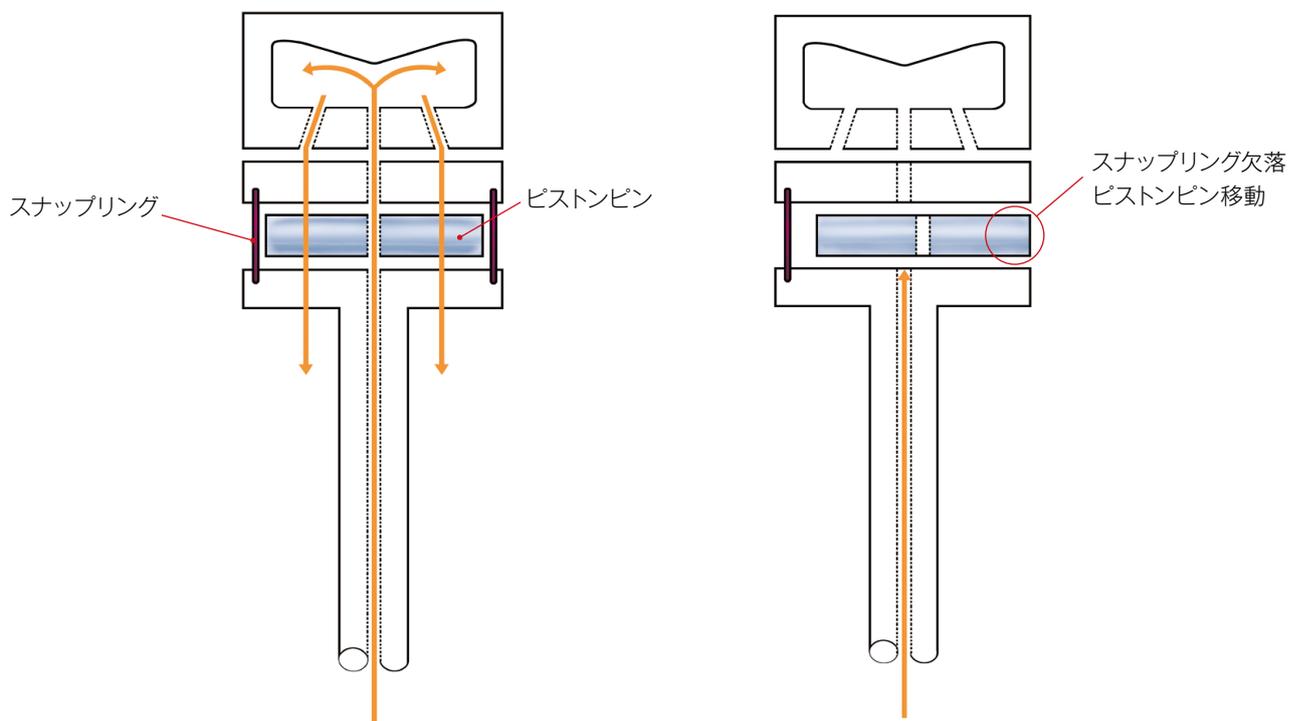
図 43 ピストンピンの移動で潤滑油の流れを阻害

事象⑤	2013年3月28日の主機 No.4 シリンダの状態は以下のとおり。	
	(1) ピストンスカート : オイルリング下部に、激しい焼付きと割損 (2) ピストンピンボス : 下部、全周に割損。船首側にピストンピンとの接触痕 (3) スナップリング : 中央部で折損、脱落。挿入溝に接触痕なし (4) シリンダライナ : 深さ約5mmの縦傷(2本)	
	原因は以下が推定される。	
	(1) 焼きつきの原因は、ピストン冷却用の潤滑油不足 (2) ピストンスカート過熱による、強度低下 (3) 船首側のスナップリングが、正確にセットされず (4) 同スナップリングが脱落したため、同方向へピストンピンが移動 (5) ピストンピンの左右が船首側のライナに接触し、ライナに縦傷	
	結果として以下が発生	
	スナップリングが脱落した結果、ピストンピン冷却用潤滑油が不足し、ピストンが冷却不足となった結果、過熱し、強度低下し、ライナ割損	
	エラー	関係する問題点
1	担当機関士のピストン組立て重要点の認識不足	船舶管理の不備
2	「スナップリングが正しく装着されていなければ機関故障に発展する」の危険予知欠落	乗組員の技量不足

- (a) 前述のとおり、ピストンピン（全浮動式）はピストンピンボスに挿入されており、同ボス両端部の溝にスナップリングが挿入されています。
- (b) 同リングが外れれば、同ピンが軸方向に移動します。そのため、接続棒のきり穴とピストンピンの給油穴の位置がずれて潤滑油通路が塞がった状態となります。
- (c) その結果、ピストンピンボスの上方、及び、ピストン冷却空洞への給油が停止された状態になります。

3	なぜ、事故に発展する部品の装着については、メーカーへ組立作業注意もしくは現場立会いしなかったのか	船舶管理の不備
4	教育の機会及び立会い指針がなかった	船舶管理の不備
対 策		手 法
<<船員教育を徹底する>>		船員教育
事故の本質である「ピストンの基本構造を理解させ、整備不良の場合には、どのような事故が予想されるか」		
<<指針を作成し、本船に徹底>>		船舶管理・監督の徹底
整備点検／組立の不備によって、事故に発展する恐れのある部品に関し、「メーカーへの作業注意指示もしくは本船の現場立会い」
