JAPAN P&I CLUB

P&I ロスプリベンションガイド

衝突事故

§ 2-1 事故概要

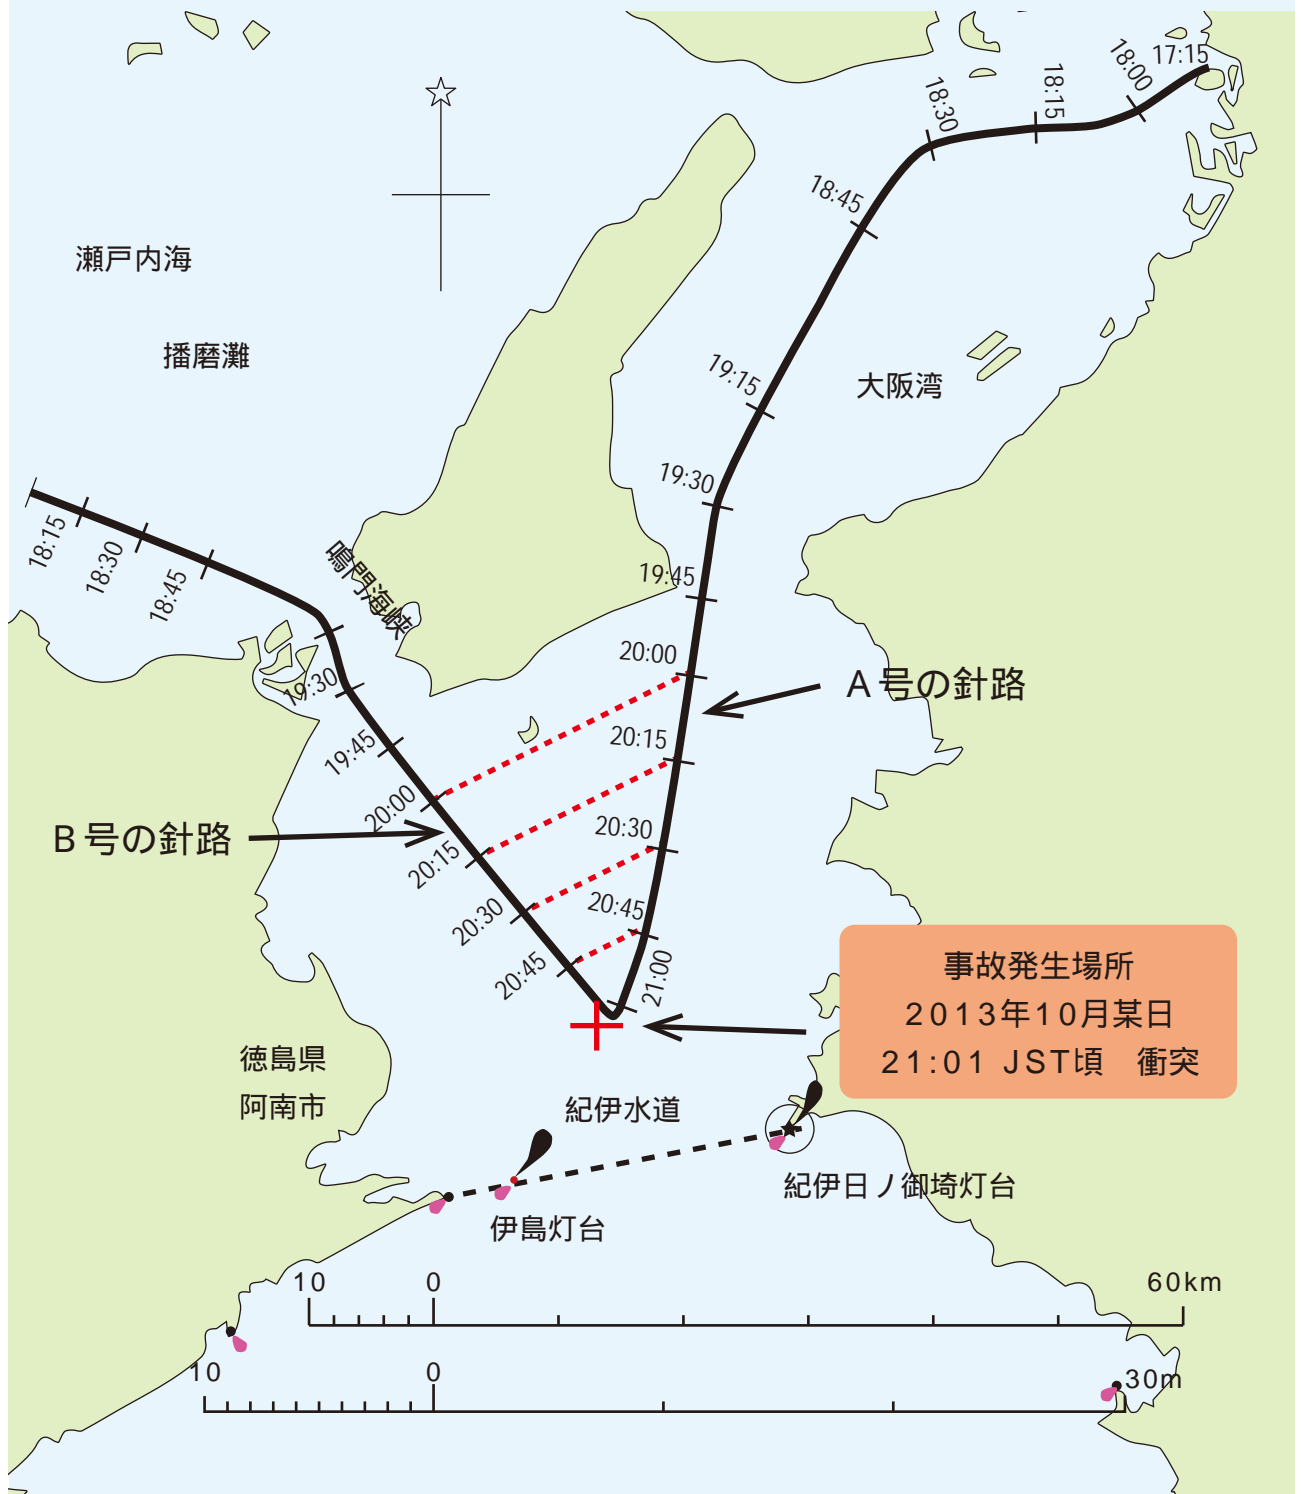
図 17 経路図

本事故は、夜間、A 号が友ヶ島水道通過後に水先人を下船させ針路 <190> で南進中、一方、B 号は鳴門海峡を通過後、紀伊日ノ御崎沖に向けて針路 <140> で南東進中に紀伊水道の伊島北北東海域において発生しました。また、その時の周囲の状況は、視界も良好で両船の航行に支障のある関係船はありませんでした。

その結果、両船は接近を続けることとなり、衝突直前に操舵による衝突を避ける操船が行われたものの、A 号の右舷船首部と B 号の左舷後部とが衝突しました。

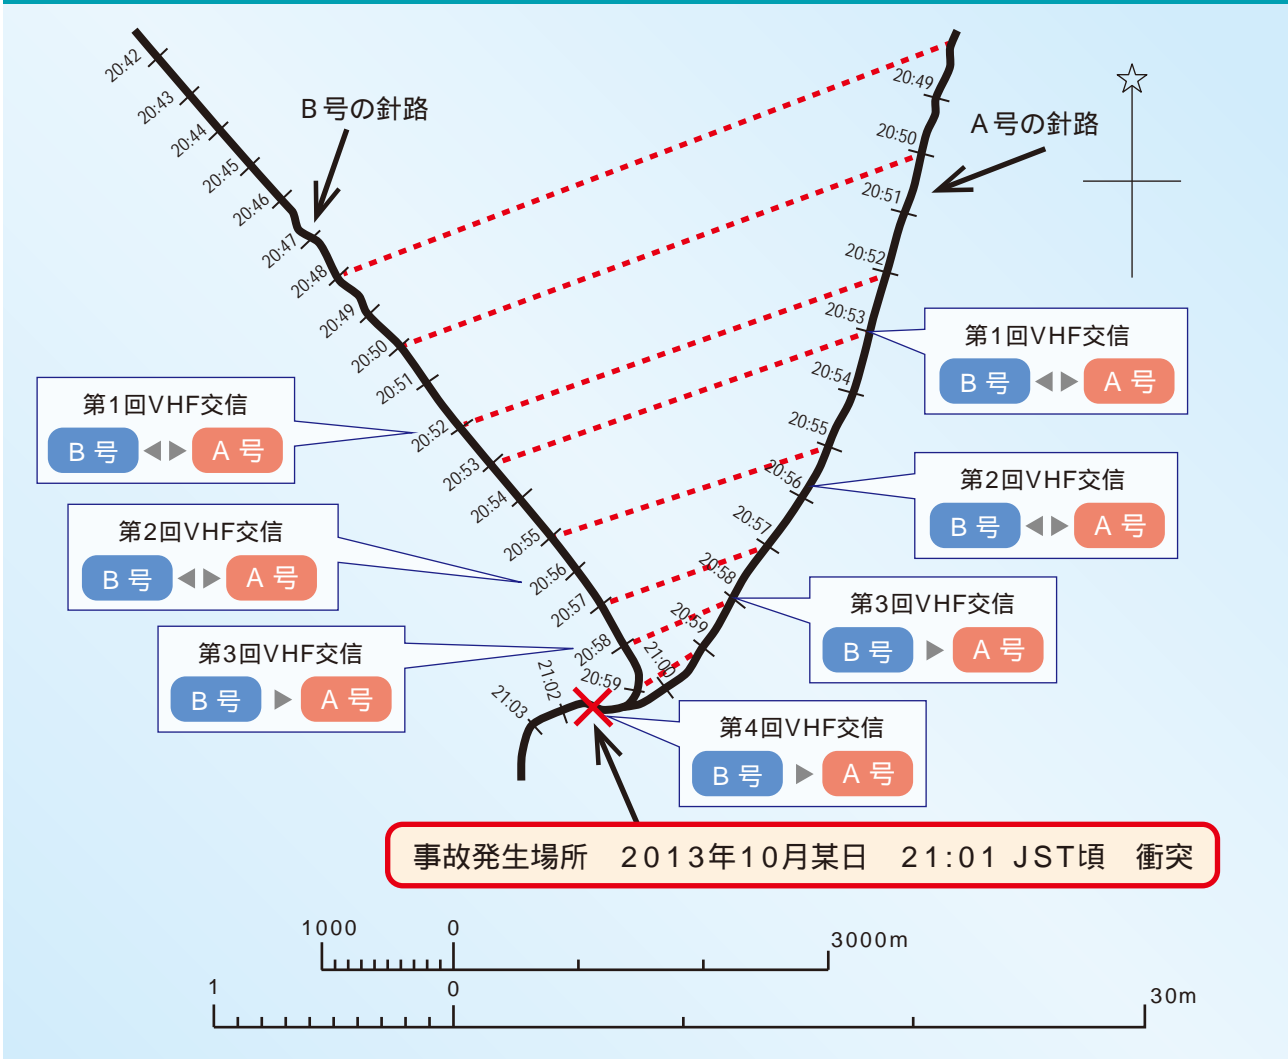
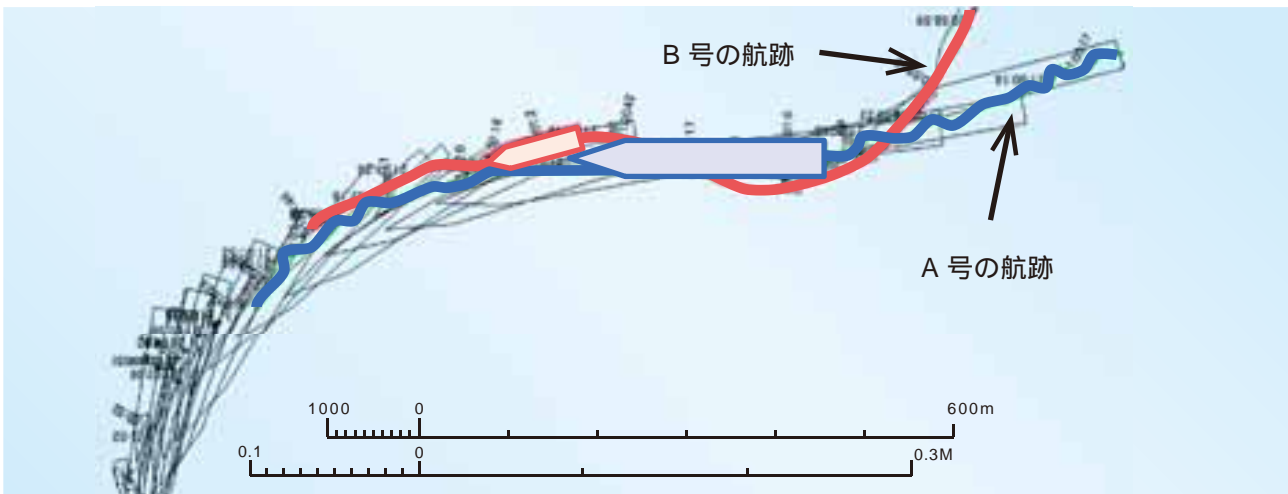
図 18 経路図詳細

両船が互いに進路を横切る態勢で接近した際、A 号の三航士は ARPA の接近警報が鳴ったことで B 号と衝突のおそれがあることに気が付き、VHF による交信において B 号の船尾を航過することを連絡しましたが、右に 6 度変針しただけで針路・速力を保持して航行しました。

また、B 号の三航士は ARPA に表示された CPA（Closest Point of Approach：最接近距離）がゼロとなったことを知った後、右に 5 度変針しましたが、その後は針路・速力を保持して航行しました。

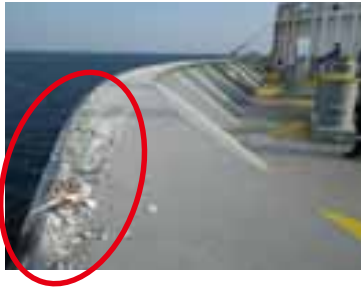
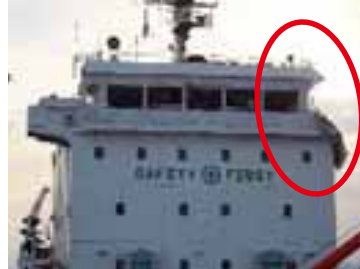
図 21 損傷図

両船に船体損傷は生じましたが、死傷者の発生はありませんでした。衝突の状況と両船の取った行動は図 17、18、19 及び表 20 をご参照ください。

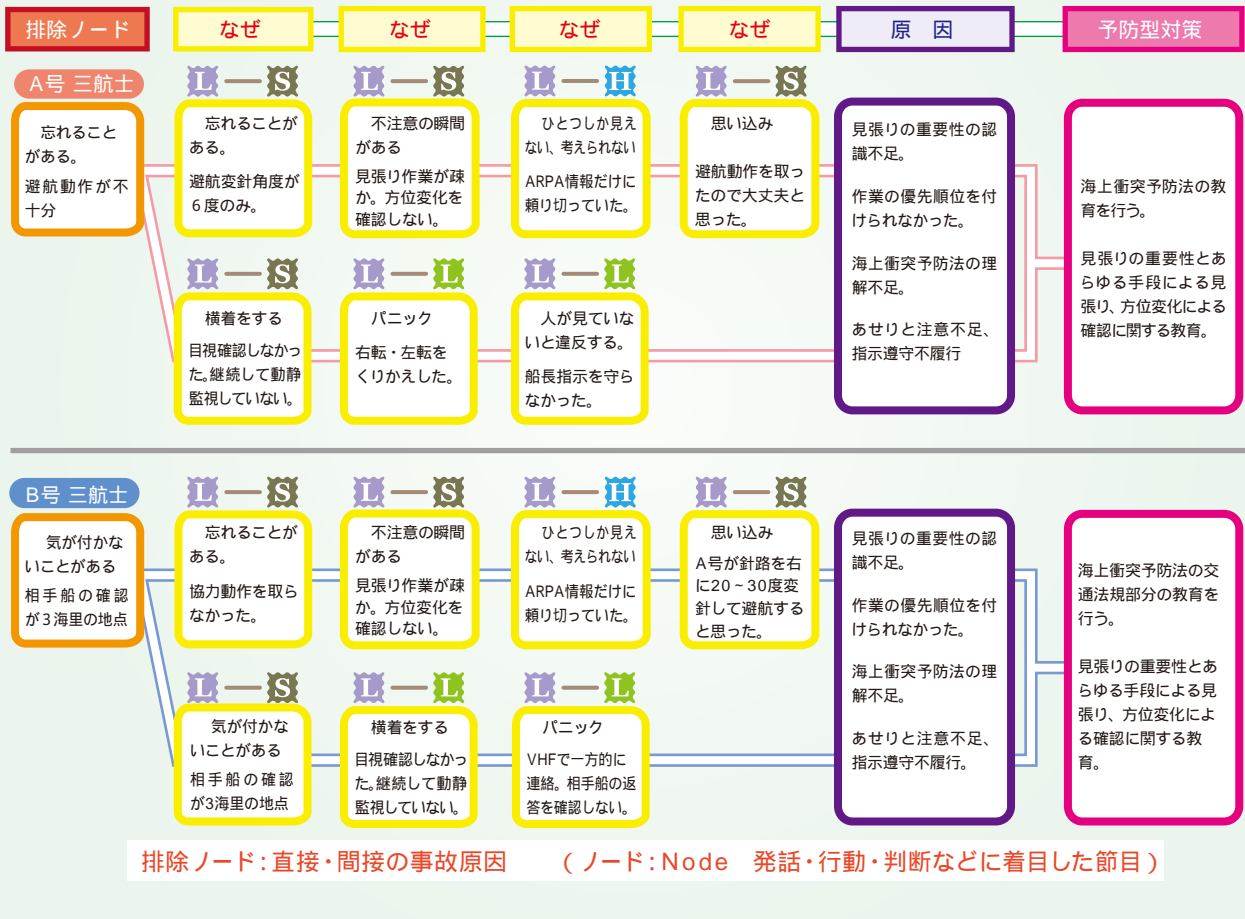
図 24 なぜなぜモデル

最初に根本原因を「排除ノード」として取り上げます。A 号は、相手船 B 号の船尾に向首すると連絡したにも拘わらず、避航動作が不十分で、実際には右 6 度しか変針しませんでした（この場合、右 60 度程度の変針をしなければならない）。

一方、B 号は相手船 A 号の存在に 3 海里まで接近するまで、気が付きませんでした。

A 号の三航士がなぜ事故を発生させてしまったのかを考えると、見張りの重要性の認識不足がまず挙げられます。また、作業の優先順位を付けられなかったことや、海上衝突予防法の理解不足もあり、更に、あせりと注意不足、船長の指示遵守不履行が原因であることが判ります。

一方、B 号の三航士についても同様に分析すると、事故原因として A 号三航士と同じものと判断できます。見張りの重要性の認識不足、作業の優先順位を付けられなかったこと、海上衝突予防法の理解不足、あせりと注意不足、船長の指示遵守不履行が原因であるという事が判りました。

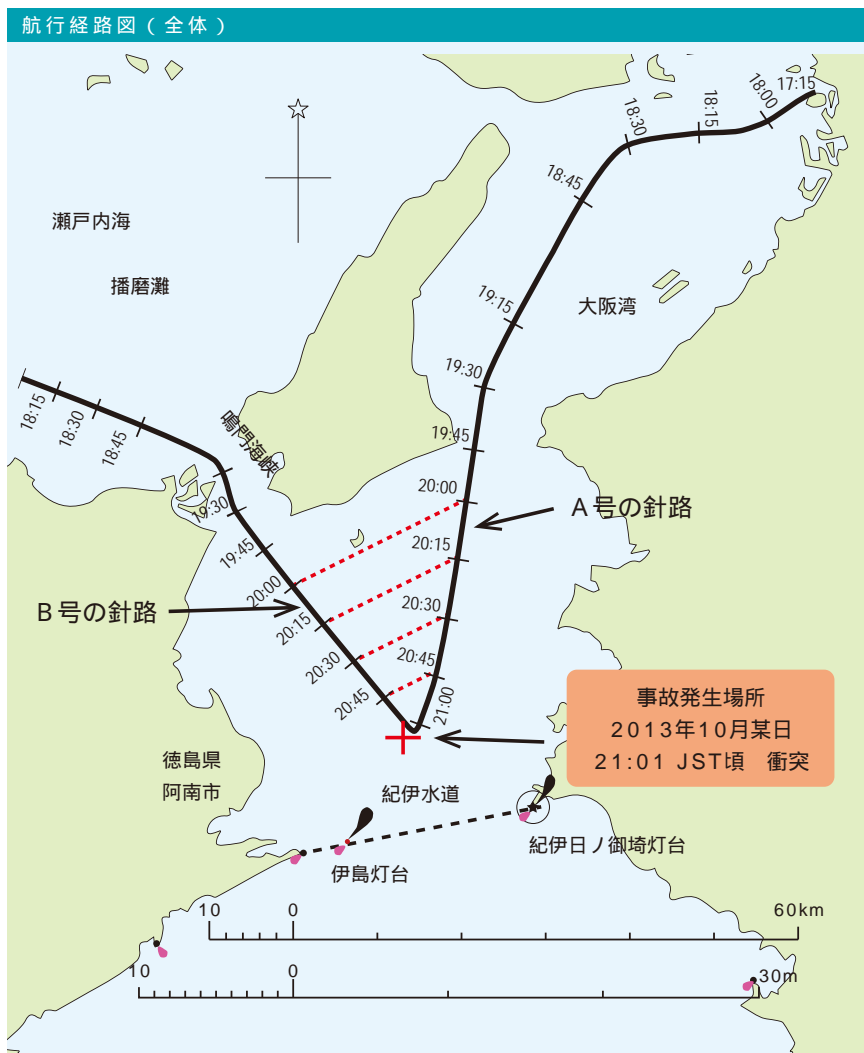
図 26 経路図(図 17 と同じ)

紀伊水道の交通体系は図 26 のように、「鳴門海峡 紀伊日ノ御埼間を航行する船舶」と「友ヶ島 伊島・紀伊日ノ御埼を南北に航行する船舶」の見合い角度が小さな横切り関係が発生しやすい海域です。また、船舶交通量も多く、その上、漁船も多数操業しています。

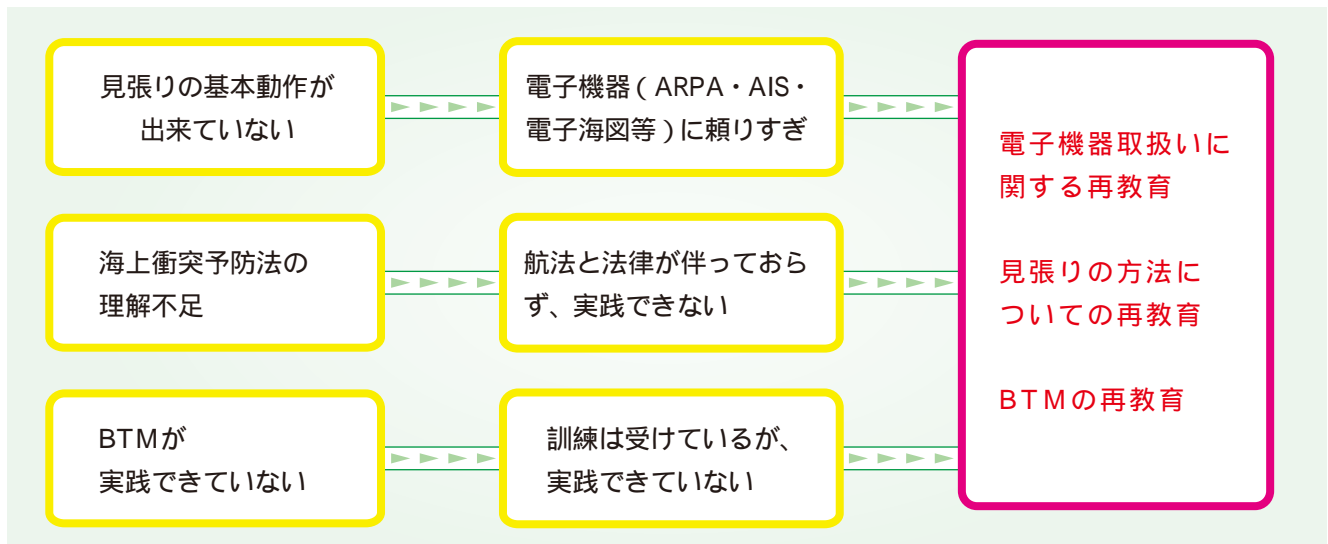
図 27 A・B号 三航士 再発防止対策

人の行動特性において、共通する原因が存在しました。これを排除することで再発防止対策が構築できます。纏めると図27になります。
