§ 3 紀伊水道と 東京湾の交通体系

§ 4 機関事故と油濁事故

§ 4-2 事故事例

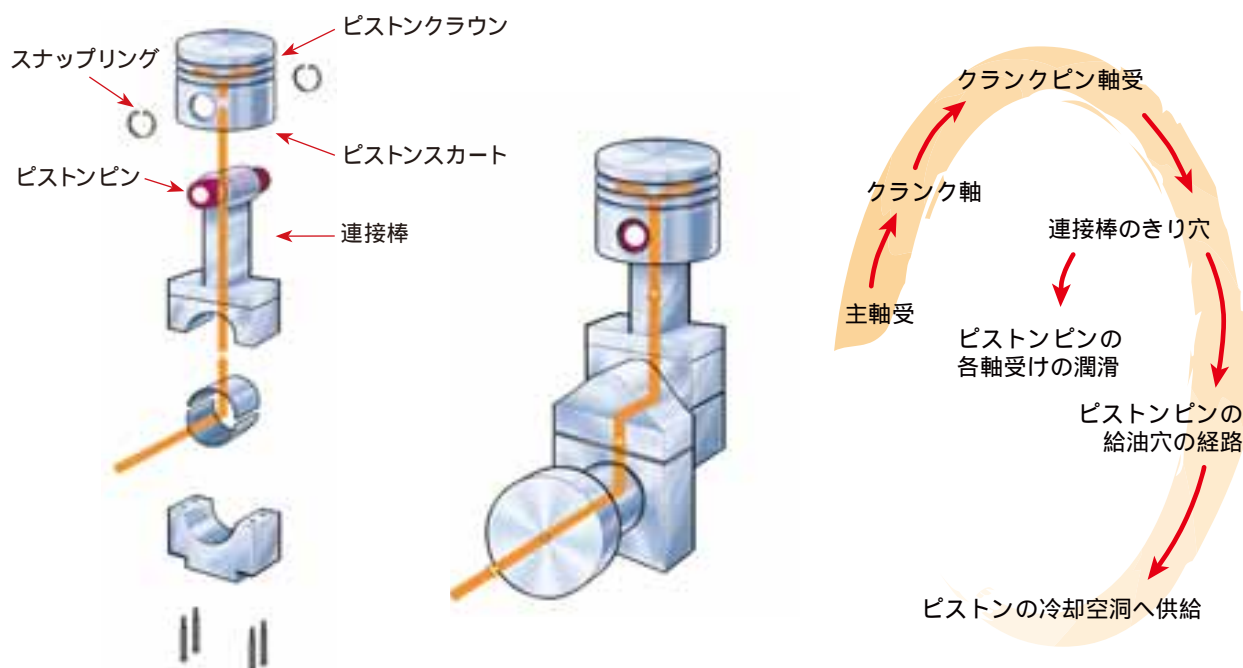
図 32 ピストン構造図 及び 冷却油供給ルート

ピストンの構造は上下2分割になっており、上部の特殊合金製ピストンクラウンと下部の鋳鉄製ピストンスカートが組立て型で構成されています。そして、上部と下部は、ボルトを締付けることによって接続されています。主軸受から供給された潤滑油、及び、冷却用の潤滑油のルートを図32に黄線で示します。ピストンピンは中空円筒形の金属製部品です。ピストンスカートに開けられたボス（孔）と、接続棒の小端部軸受にピストンピンを貫通させることによって、ピストンと接続棒を連結します。また、ピストンピン（全浮動式）は接続棒の小端部軸受とピストンボスの間にクリアランスを持っており、同ボス部両端部に溝が加工されています。

そして、図32、図33-1及び図33-2に示すようにこの溝部分に金属製のC字型のピストンピン止め輪（以下、スナップリング）を取付けることによって、ピストンピンが軸方向へ移動することを防止しています。また、ピストンピンには潤滑油（冷却油）の給油穴が空いており、接続棒のきり穴から供給される冷却油をピストンへ供給しています。

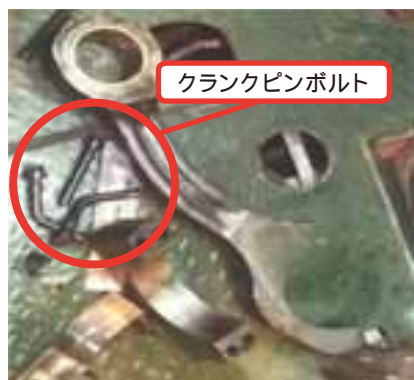
参考写真 34 曲損した接続棒

No.7 シリンダの接続棒大端部のクランクピンボルト 4 本はそれぞれ次の状態であった。(参考写真 34 ご参照)

(a) 2 本が大端部の植込みねじ部で切断状態

(b) 他の 2 本が中央部で曲損状態

原因は、主機 No. 7シリンダのクランクピンボルトが切断し、接続棒の大端部がクランク軸から外れて自由な状態になったことです。

ピストン抽出作業を行う際には、整備作業指針、及び、基準(取扱説明書)に基づき、クランクピンボルトの整備(新替え、探傷、清掃、締付け力など)を適切に行うこと

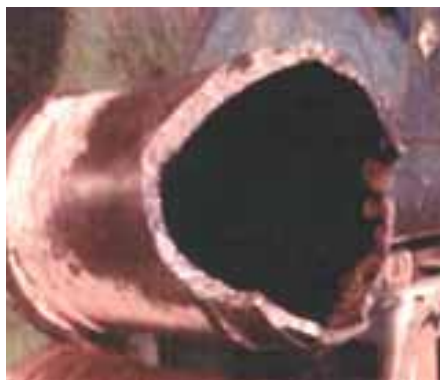
参考写真 35 割損したシリンダライナ

ピストン及びシリンダライナが割損 (参考写真 35 及び 36 ご参照)

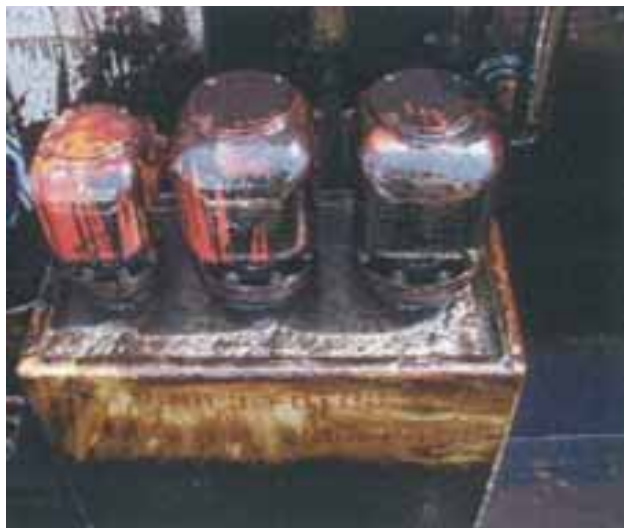
参考写真 39 No.3 燃料油タンク エアーベント
(オーバーフロー後)

燃料油がエアイベントからオーバーフロー（参考写真 39 ご参照）

送油受入れ作業中も、三機士及び操機手はタンク液位の実測を続けていましたが、受入量が上記に示した補油計画量を超えたにも拘わらず、彼らは送油を止めるよう要請しませんでした。その結果、受入量がタンク容量を超えたので、エアイベントより燃料油がオーバーフローしました。

オーバーフロー発生時は、積切りとした No.3 燃料油タンク内は、同タンク容量の 96% 相当の約 91KL まで燃料油が積込まれていました。但し、バージ側からの送油量は本船の指示どおりでした。

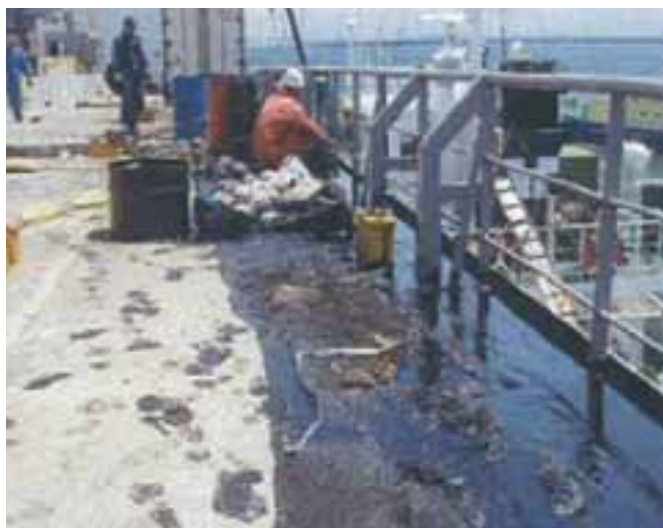
参考写真 40 アッパーデッキ左舷側

乗組員はその燃料を甲板上で食い止められず、約 100 リットルが海上へ流出（参考写真 40 及び 41 ご参照）

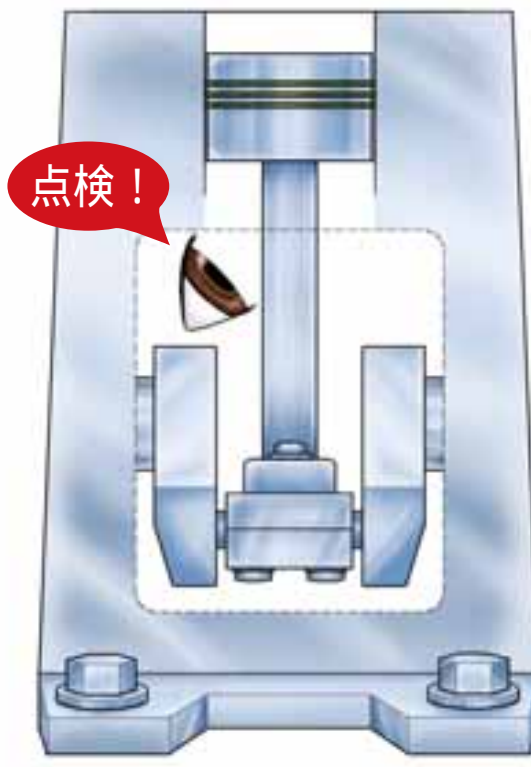
図 42 クランク室外観

事象	クランク室内の点検実施で、異常を発見できなかった。	
	エラー	関係する問題点
1	なぜ、クランク室内の点検時に、「ピストンやシリンダライナ等、構成する部品の状態の観察」を実施しなかったのか	日常管理業務の不備
2	シリンダライナを点検する場合は、「ピストン位置を調整して、観察する工夫」が必要	乗組員の技量不足
3	観察指針がなかった	船舶管理の不備
	対策	手法
	<< 指針を策定し、本船に遵守徹底させる >>	指示徹底
	クランク室内の点検時に、「クランク室内の底部の異物（軸受の金属片や燃焼残さ物等）のみならず、ピストンスカート内部および接続棒外観、シリンダライナの状態等の観察」も必要。また、シリンダライナの点検の際は「ピストン位置を変えて観察する工夫」も必要。	船舶管理・監督の徹底

クランク室は、参考図 42 の通り、クランク軸が納められる箱状の部屋ですが、ドアが付いているので、内部点検が可能です。しかし、このドアは小さいので手鏡を利用したり、クランク軸の位置を調整しなければ、内部構造物の状態を十分観察できません（図 42 ご参照）。なぜクランク室内の点検時に異常を発見できなかったかを分析すると 3 つのエラーが連鎖しています。

- 本船の乗組員は各シリンダライナの状態を丁寧に観察すること。
- その際は、観察を容易にするために、ターニングによりピストンの位置を変える工夫をすること。

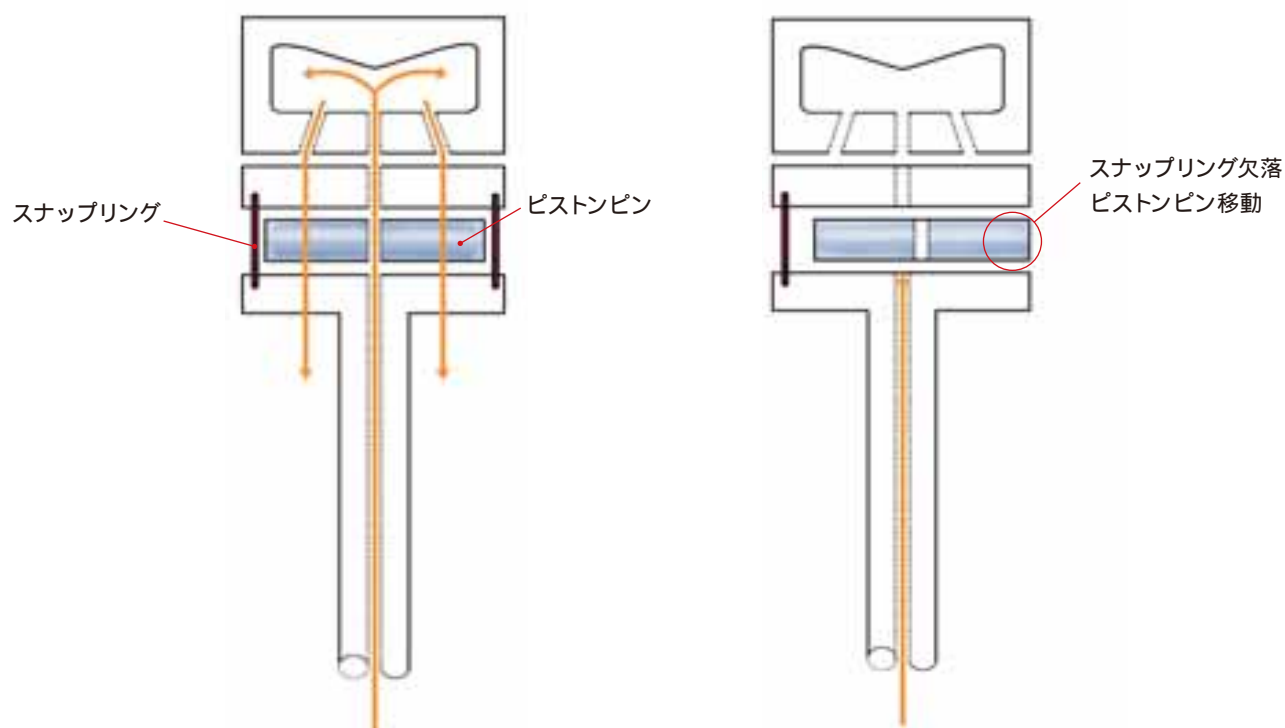
図 43 ピストンピンの移動で潤滑油の流れを阻害

- a 2010年10月にメーカーが修理工事を行なったが、組立て工程において、ピストンピンボスのスナップリング挿入用溝に、スナップリングが確実に挿入されていなかった。そのため、運転中に同リングが折損して脱落した。
- b これによりピストンピンが軸方向に移動したので潤滑油供給ルートが塞がれ、潤滑油を供給できなくなった。その結果、ピストンが冷却不足となり、ピストンは焼付きを起こし、併せて、ピストンスカートも割損した。
- c 他方、スナップリングが脱落した時期は、潤滑油消費量が増加し始めた2012年6月頃と推定された。その推論根拠は以下のとおり。
 - スナップリング脱落のため、ピストンピンが軸方向に移動した。
 - その結果、次のような事象が発生し、潤滑油の消費が増加した。
 - 同ピンがシリンダライナに接触し、縦傷を生じた。その縦傷から、冷却油が燃焼室に混入して燃焼した。
 - 潤滑油供給通路が塞がれ、ピストンが冷却不足になったので、過熱されたピストンが周囲の潤滑油を気化させた。

焼損の原因は潤滑油不足が主因ですが、スナップリングの脱落が発端です。スナップリングが脱落すると潤滑油が流れにくくなるメカニズムは下記のとおりです。（図43ご参照）

- (a) 前述のとおり、ピストンピン（全浮動式）はピストンピンボスに挿入されており、同ボス両端部の溝にスナップリングが挿入されています。
- (b) 同リングが外れれば、同ピンが軸方向に移動します。そのため、接続棒のきり穴とピストンピンの給油穴の位置がずれて潤滑油通路が塞がった状態となります。
- (c) その結果、ピストンピンボスの上方、及び、ピストン冷却空洞への給油が停止された状態になります。

a 組立時の監督強化

機関の重要部品の組立てを行う際は、当該作業に詳しい責任者が立会い、作業者は確実に組み立てること。
