おわりに

日本船主責任相互保険組合
ロスプリベンション推進部長
船長 岡田卓三

JAPAN P&I CLUB
日本船主責任相互保険組合

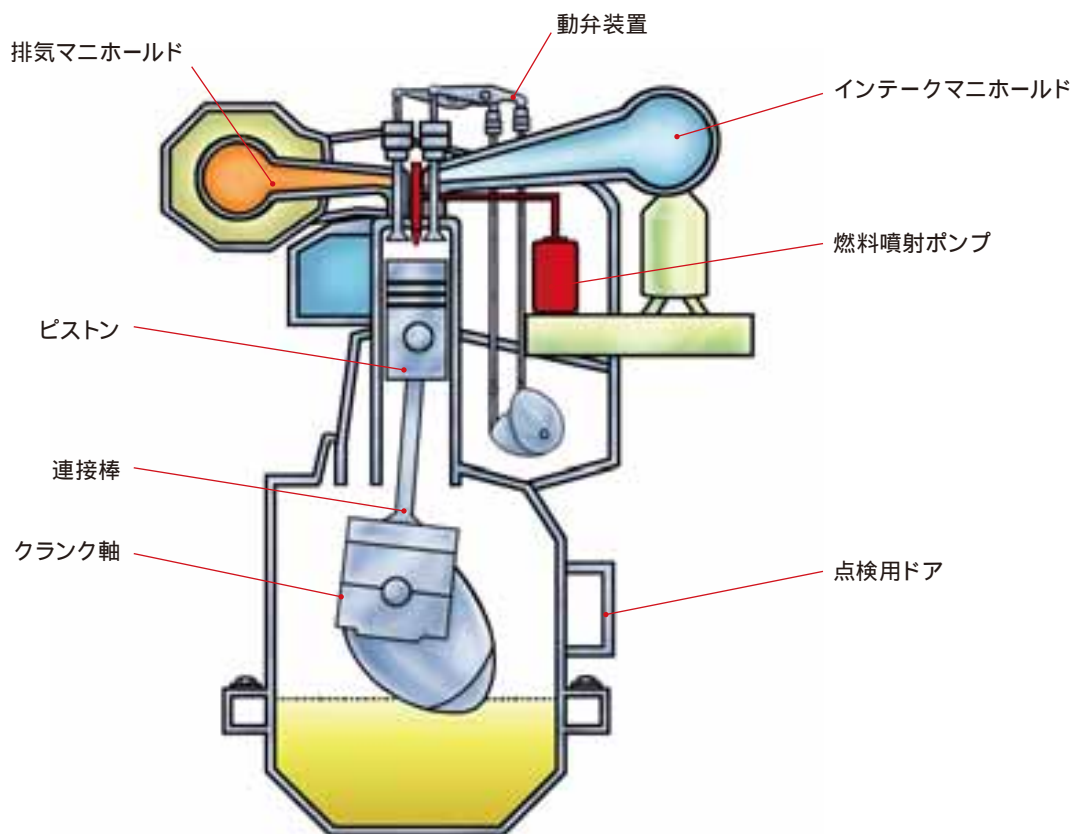
図50 4サイクルディーゼル機関断面図

船舶の4サイクルディーゼル機関の基本構成は、自動車のエンジンとほぼ同じです。図50のとおり、上部の動力部と下部の駆動機構で構成されています。
