§4 港湾・漁網損傷事故 原因

§ 4 - 1 事故原因 統計

§ 5 - 1 事故例 岸壁接触事故

§ 5 - 2 事故例 かき筏損傷事故

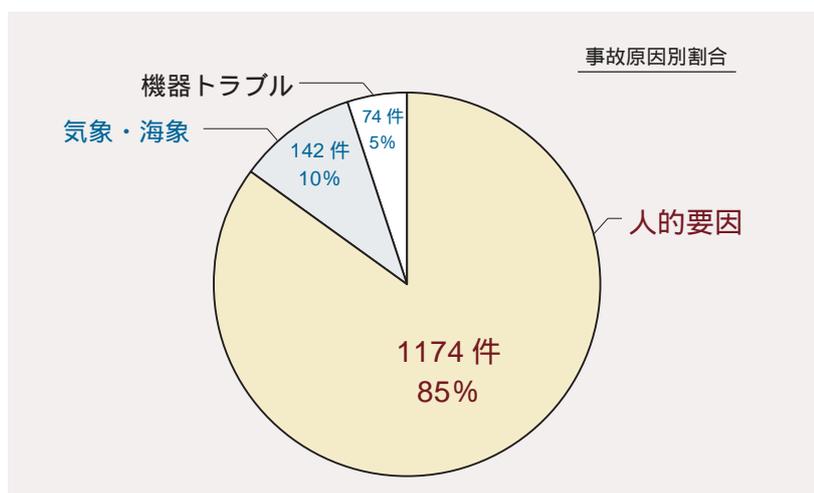
グラフ 55 事故原因別割合

事故原因が究明できた 1,390 件を分析しました。その結果、人的要因（ヒューマンエラー）が原因となっているものが、84%（1,174 件）あり、その内、本船乗組員（船長）と水先人の操船ミスが 69.1%でした。また、事故報告書を分析すると、予測できなかった突風や潮流が原因としているものが 10%（142 件）ありましたが、主に天気図や気象情報の確認、入念な潮流情報の調査不足が主因でした。

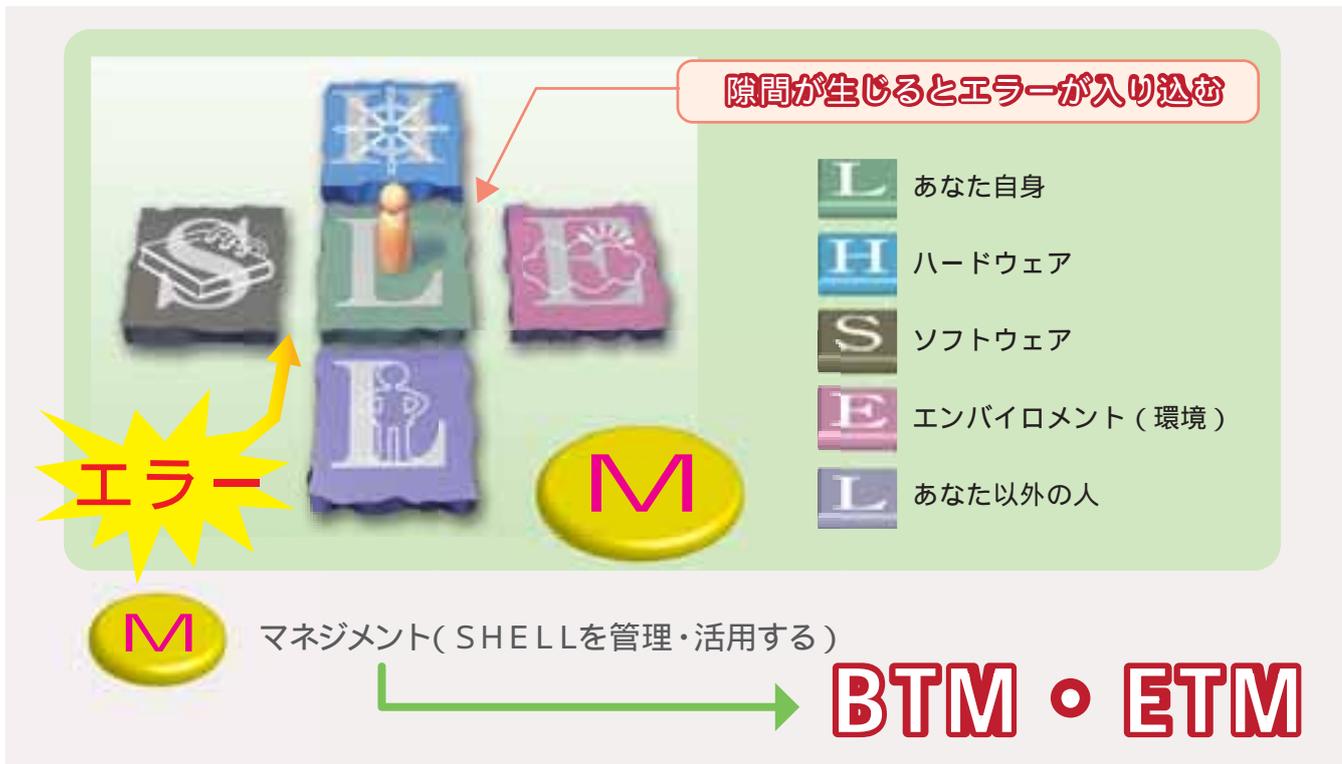
図 58 M-SHELL Model

また、自分自身も含めた各リソースは絶えず状況が変化するので、揺らいだ四角形で表示することができますが、ここで、自分自身の「L」と各リソースとのコミュニケーションや連携が不十分であれば、接点が合わず、隙間を生じさせ、そこにヒューマンエラーが入り込み、安全が確立されていない状況になります。そして、このエラーが事故に繋がっていきます。

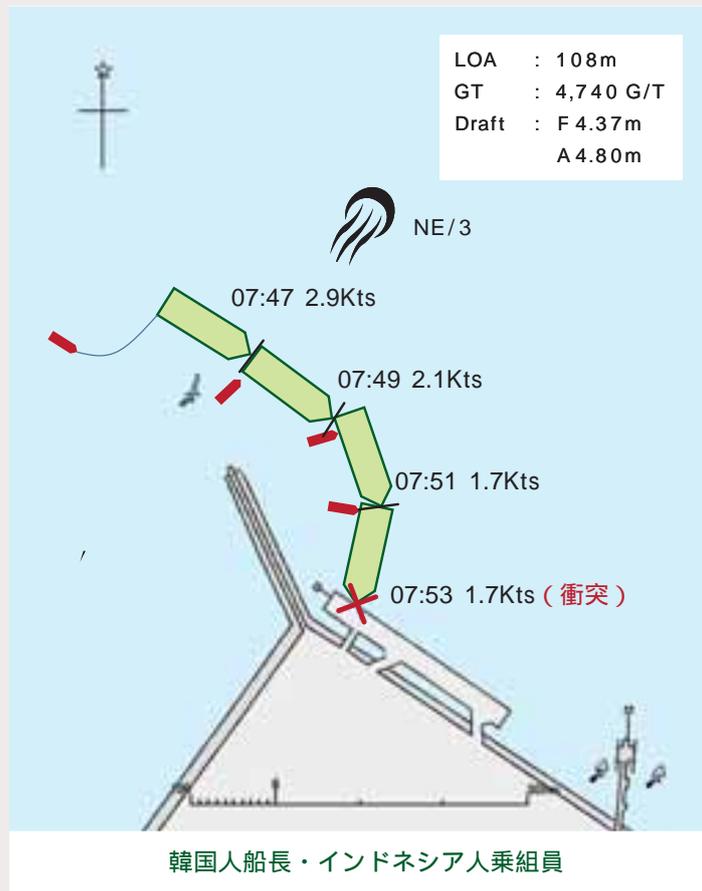
図 60

事故に至るまでの経過を表 61 にまとめました。水先人は船首から岸壁までの距離をタグボートに報告させていましたが、船長に説明はしていませんでした。一方、本船は船首配置の一等航海士が随時岸壁までの距離を船橋に報告していましたが、船長はその情報を水先人に伝えず、操船を水先人に任せていました。事故発生の1分前に船長は不安を感じて機関を後進にかけましたが、間に合わず 1.7 ノットの速力で岸壁に衝突しました。

主文：	水先人の業務 1 箇月停止
原因：	水先人が船首と岸壁との接近状況の確認が不十分で、減速措置が遅れたこと、および、半載状態でタグボートが押す力を強く受けやすく、前進行き脚が付きやすい状況であったが速力の確認が不十分であったこと。また、タグボートが報告する接近状況を過信しすぎたこと。

水先人と船長の操船技術については問題がなかったはずですが、前述した根本原因となる人の行動特性に照らし合わせてみれば、忘れていたのですから、思い出して貰うためのBTMの再教育が有効な再発防止

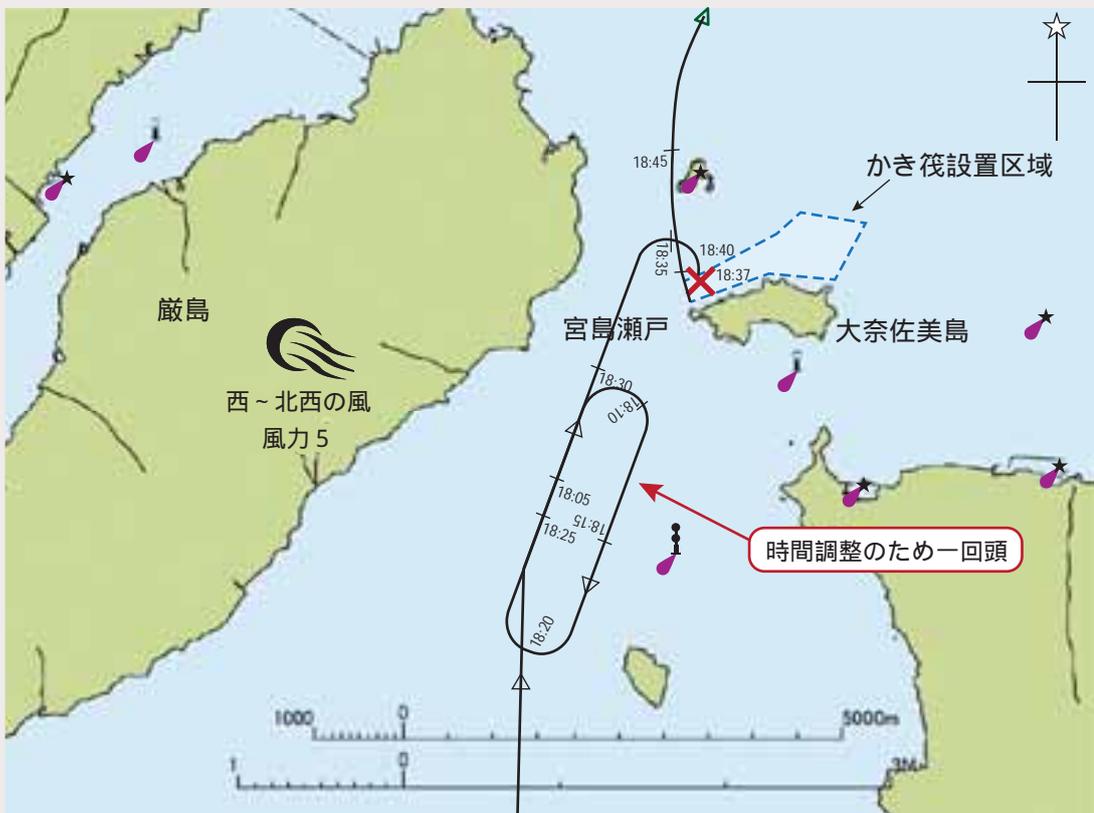
図 64

本船は、強風注意報及び波浪注意報が発表され、海面近くの標識灯の視認が困難な状況下、大奈佐美島西北西方沖を北北東に航進中、船長が時間調整の目的で右旋回を始める際、レーダーを活用するなどして見張りを適切に行っていなかったことから、大奈佐美島北西方沖に設置されているかき筏に気付かず右旋回を始め、旋回中に同かき筏に衝突したものと考えられる。

- ・ レーダーを活用するなどして常時適切な見張りを行うこと。
- ・ 通常コースから離れて航行する場合は、海図などで水路の状況を調べておくこと。

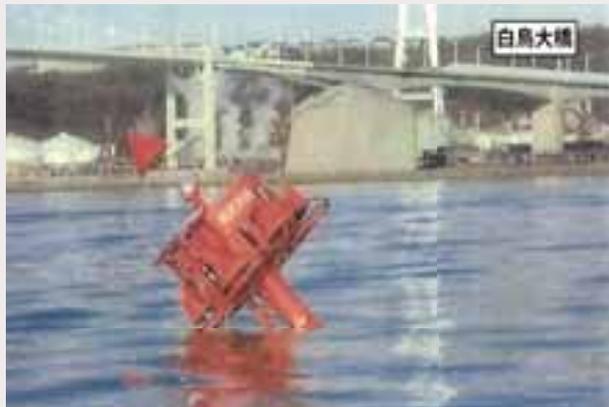
写真 67 第2号灯標の損傷状況

浮体部に亀裂を伴う凹損、および、防護柵の曲損

機関回転数の調整に気を取られ、前方監視を怠り、かつ、海面に注意を払わずに水面上65mにある中央橋梁灯しか確認していなかったこと。

単独で船橋当直中は操船に専念し、機関などを含む遠隔操縦装置の調整等が必要な場合は、機関部職員を昇橋させるなどの措置を取ること。

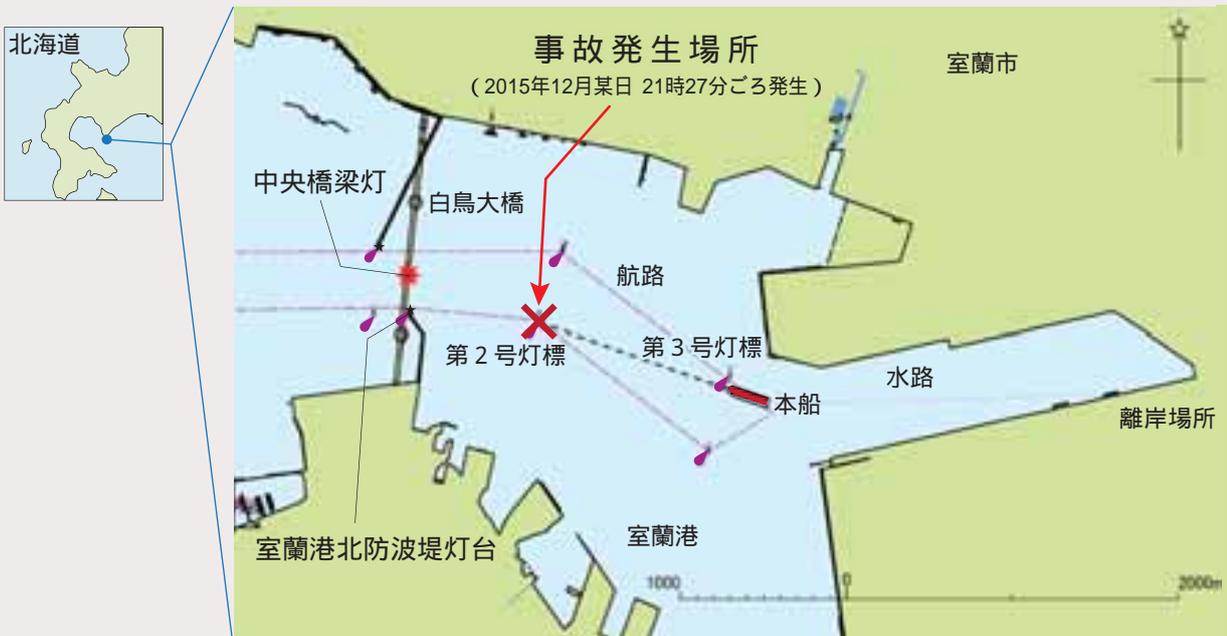
図 68

第3号灯標の南90mを航過したのち、ショートカットするつもりで、船首を中央橋梁灯に向けたこと。事故当時、AISの記録を分析すると、潮流や風による圧流はなかったことが確認できました。
