JAPAN P&I CLUB

内航 第2号 2014年1月

P&I ロス・プリベンション・ガイド P&I Loss Prevention Bulletin

内航貨物船の 衝突・乗揚げ・錨事故防止のために ＝ひとりブリッジリソースマネジメント＝

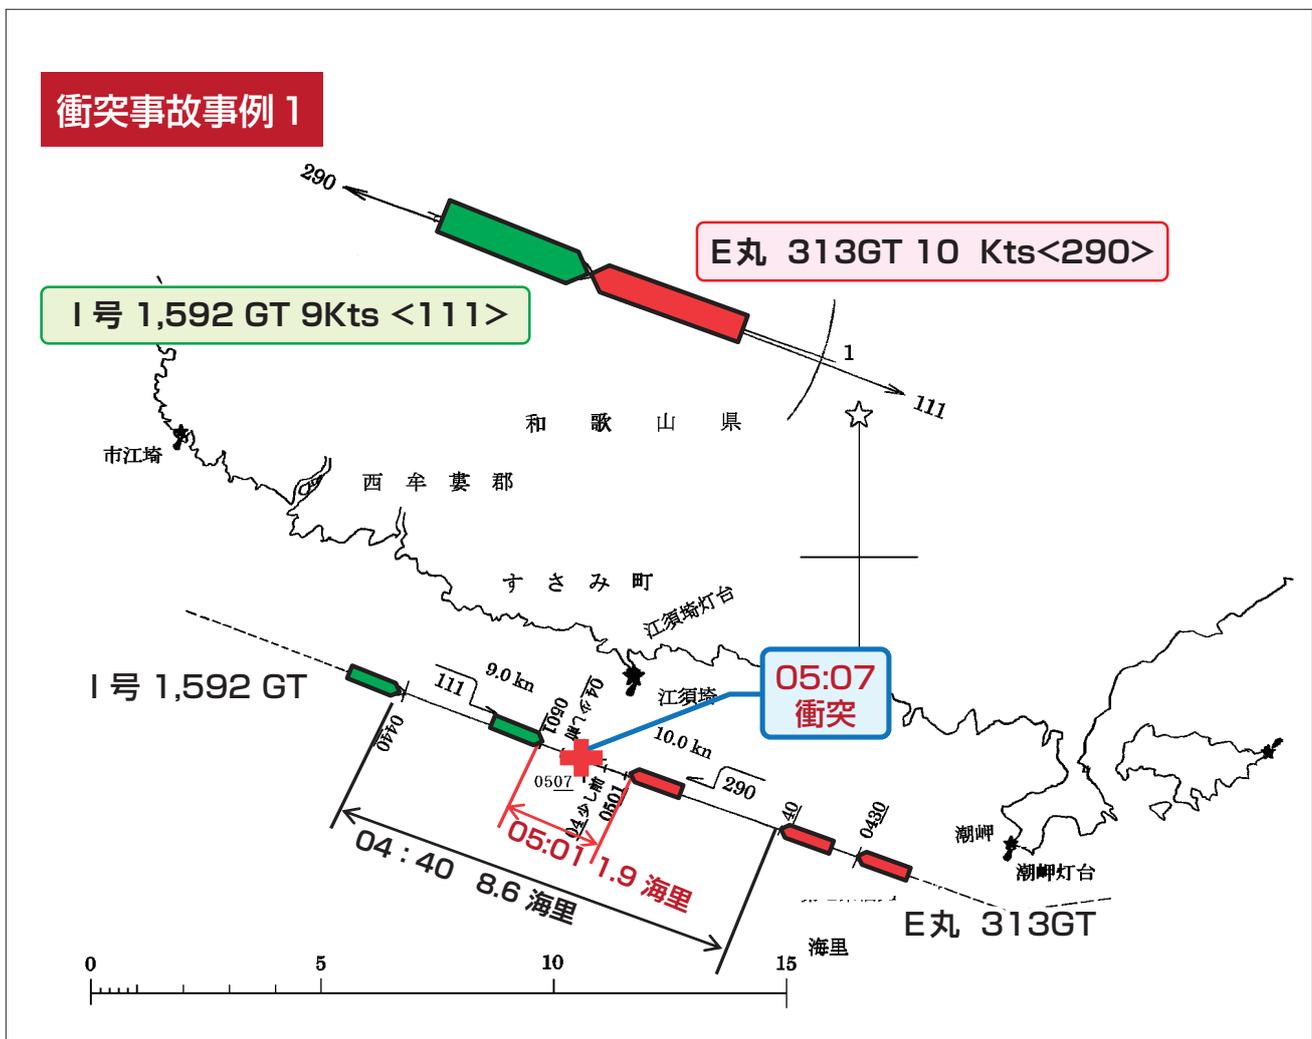
(衝突事故事例1)： 潮岬西方海上

衝突事故例 1 天候：晴れ、無風、視界良好

時間	相手船との距離(海里)	I号 1,592GT 中国人 10名乗組み 中国 天津港から瀬戸内海経由名古屋向け 針路<111> 速力 9.0kts 一等航海士・甲板手の2名が当直	E丸 313GT 日本人 4名乗組み 愛知 衣浦港から和歌山下津港向け 針路<290> 速力 10.0kts 一等航海士の1名当直
4:30	11.7	—	潮岬航過後、針路<290>とし、椅子に座る。
4:40	8.6	—	6海里レンジのレーダー画面、周囲の目視により他船が存在しないことを確認。再度椅子に座り、 その内居眠りに陥る。
5:01	1.9	E丸の航海灯(白・白・紅・緑)を目視。探照灯を点滅。 E丸が避航すると思った。	居眠りをしていたので、I号の探照灯に気付かず。
5:04	1.0	E丸が避航すると思い、そのまま続航。	居眠りをしていた。
5:07	衝突	原針路・速力のまま衝突。	直前に目を覚ましたが、原針路・速力のまま衝突。その後、沈没し機関長が行方不明。

I号・E丸とも海上衝突予防法14条(行き会い船の航法)違反

E丸：居眠り運航の防止措置が不十分。また、左舷対左舷で航過するように右に針路を転じなかったこと。

I号：動静監視不十分。また、左舷対左舷で航過するように右に針路を転じなかったこと。

また、I号はレーダーを使用していなかったことによる見張り不十分も原因のひとつになります。

この海難事故は、E丸の当直航海士が居眠りに陥ってしまったことと、E丸とI号が海上衝突予防法14条(行き会い船の航法)に従って適切な避航動作(お互いに針路を右に転じる)を取らなかったことが原因で発生したものとされています。

- リクライニング式の椅子に座った
 - ▶ 椅子があることで居眠りを誘発するのであれば、船橋から椅子を撤去する。
- レーダーレンジの適切な運用
 - ▶ レーダーレンジを適宜切り替えて周囲の状況を確認するような手順書を作成し、その運用訓練を乗組員に実施する。
- 居眠り防止措置
 - ▶ 居眠り防止装置の設置（当時は未設置）。また、眠気を感じたら外気にあたるなどの励行（乗組員の意識改革と研修など）。
- 健康管理
 - ▶ 運航計画を見直し、過重労働になっていないかを検証する。

- 海上衝突予防法の理解不足

- ▶ 海上衝突予防法の理解を深めるための乗組員教育。
- レーダーを使用していなかった

- ▶ レーダー使用基準の作成と順守。乗組員教育。

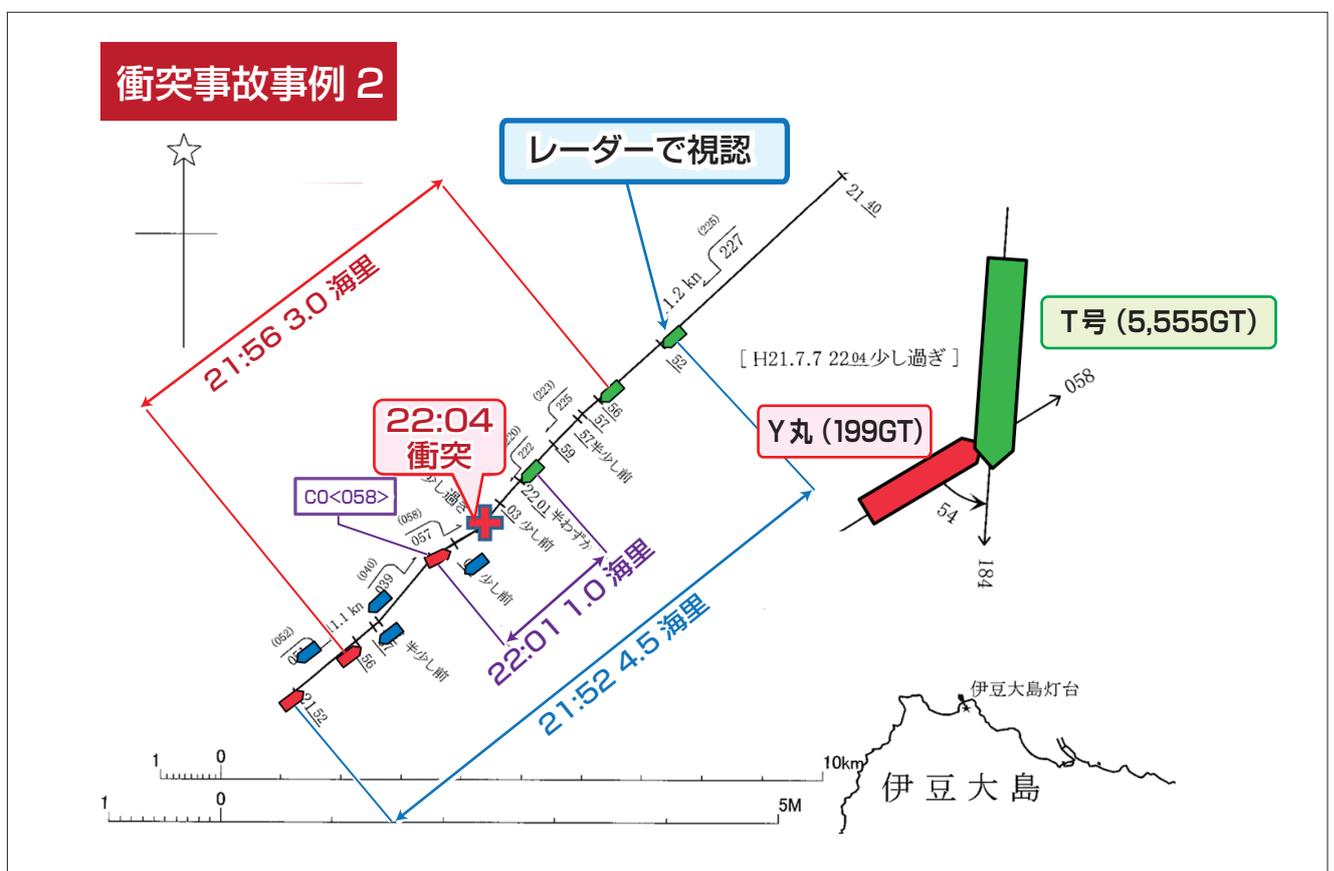
(衝突事事故例 2) : 伊豆大島北方海上

衝突事故例 2 天候：霧、南南西の風 風力 4、視程 200m 視界制限状態

時間	相手船との距離 (海里)	Y丸 199GT 日本人 2名乗組み (通常は 3名) 清水港から川崎港向け 針路 <052> 速力 11.1Kts (全速力) 船長と二等航海士 2名が在橋	T号 5,555GT 中国人・FTL 18名乗組み 木更津港から神戸港向け 針路 <225> 速力 11.2Kts (全速力) 三等航海士・当直甲板手の 2名当直
21:52	4.5	—	3海里レンジオフセンターで前方5海里まで映像探知できる状況にレーダーをセット。Y丸を ARPAで確認。前方2海里に他2隻の動向船も確認。同行船に後続すればY丸も航過できると思い込んだ。

時間	相手船との距離(海里)	Y丸 199GT 日本人 2名乗組み (通常は3名) 清水港から川崎港向け 針路 <052> 速力 11.1Kts (全速力) 船長と二等航海士 2名が在橋	T号 5,555GT 中国人・FTL 18名乗組み 木更津港から神戸港向け 針路 <225> 速力 11.2Kts (全速力) 三等航海士・当直甲板手の2名当直
21:56	3.0	1号レーダーを3海里、2号レーダーを1.5海里レンジにセット。左舷首7度にT号の映像を1号レーダーで認める。また、船首わずか1.2海里及び船首左9度0.4海里に反航船を認める。	左舷首の同行船に後続するため、針路を<223>とした。(左に2度変針)
21:57	2.5	T号と激しく接近すると認めたが、右前の反航船が正横を航過したので、右転開始。針路を<058>とした。	Y丸の右転に気付かず、そのまま右舷対右舷で航過できると思った。
22:03	0.5	T号との衝突の危険を感じ、汽笛による長3音を連続吹鳴。左舵一杯とし機関回転数も落とした。	Y丸の汽笛は気づかず。Y丸の航海灯(白・白・紅)を認め、左舵5度→左舵一杯とした。
22:04	衝突	衝突直前にT号の航海灯(白・白・緑)を視認したが、左転も速力変化の効果なく衝突。	針路<184>まで左転したが衝突。

Y丸・T号とも海上衝突予防法19条(視界制限状態の航法)違反

Y丸：21：57の左転変針が不適切。(この時点で針路を保つことが出来る最小限度の速力とすべき)

T号：小刻みな左転、レーダー監視が不十分。

両船とも視界制限状態になった時点で速力を減じ、霧中信号を実施すべき。

これは視界不良時に第3船(青色の西行船2隻)も存在している中で発生した衝突事故です。

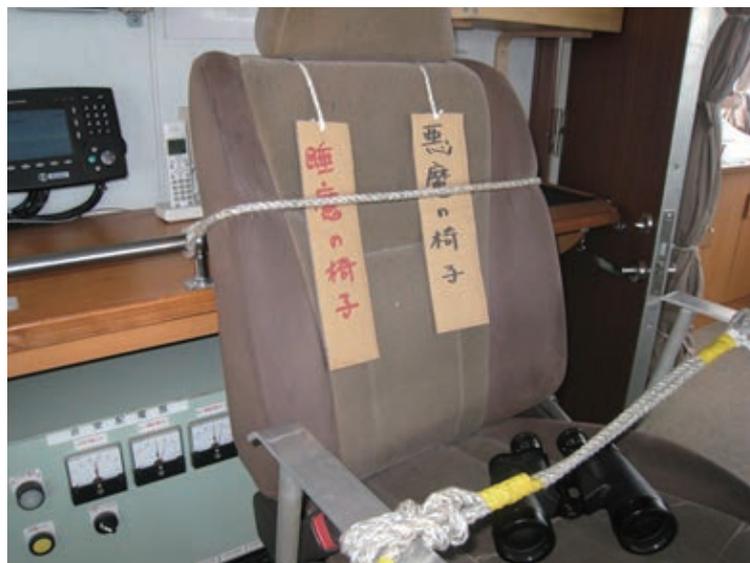
船橋の椅子の写真は、ある船主さんの本船を訪船したときのものです。「悪魔の椅子」・「睡魔の椅子」とプラカードを貼り、座れないようにロープでガードしていましたが、ここまでするならば撤去すれば良いかもしれません。

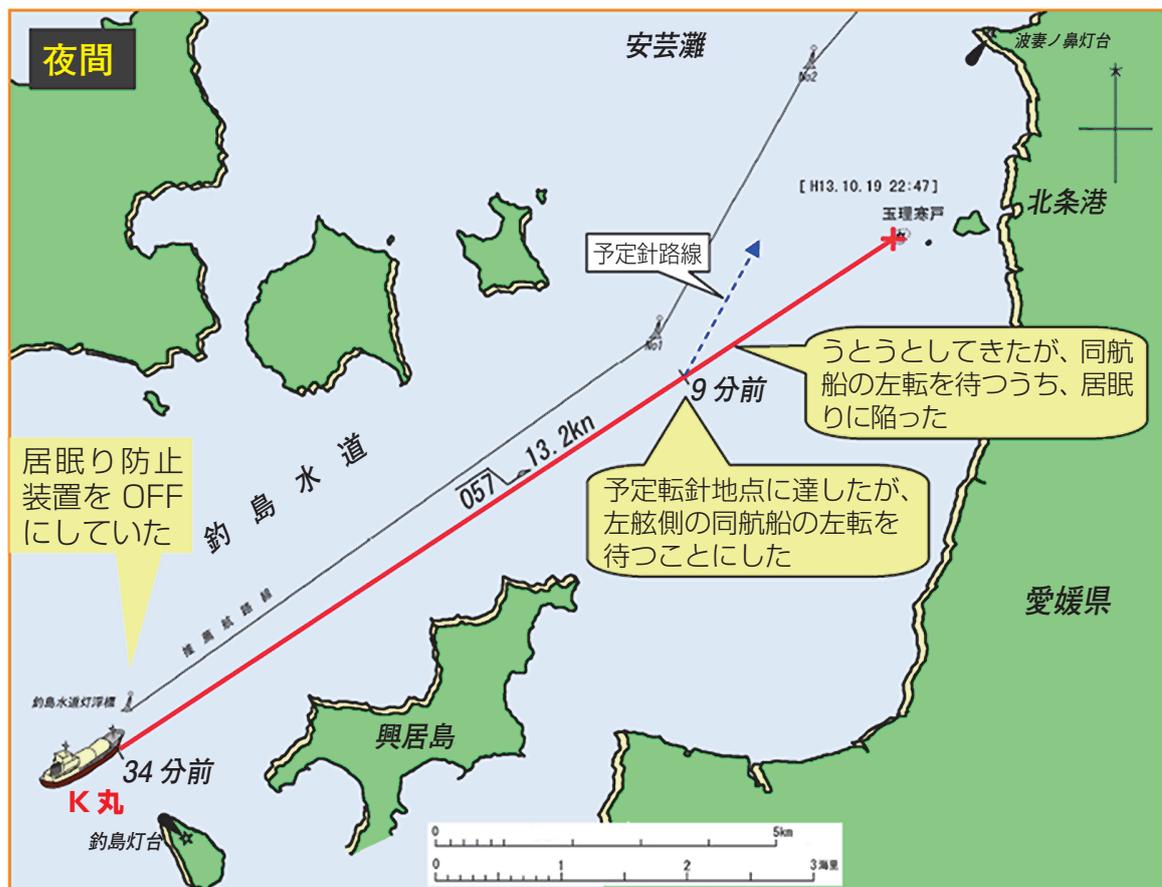
内航貨物船 (698G/T) 下松港から大阪港への航海中、釣り島水道にて乗揚げ事故を発生

本船は朝 09:00 時に下松港に入港。積荷役を終了して夕刻 17:00 に大阪港向け出帆しました。一等航海士は、下松港入港前には航海当直に入直しており、そのまま積荷役に従事、出港後、書類整理と夕食をとり、20時から一人航海当直に入直しました。

船長は居眠り防止装置を下松出港後に作動させませんでした。理由は次の通りです。

釣り島水道手前で、当直の一等航海士は変針点が近いことも認識しており、船位を確認していました。そして、前方に同航船が存在したので、その船が変針したら本船も針路変更しようと思ひ、操舵スタンド横に立ち、両肘をついて変針作業に備えました。

ところが、立ったまま操舵スタンドに寄りかかっていたところ、居眠りに陥ってしまい、そのまま浅瀬に乗り揚げてしまいました。

この事故は、当直の一等航海士が居眠りに陥ったことと、船長が居眠り防止装置を作動させなかったと言う 2つのエラーを排除することで防止できたものと考えます。

こうして考えると、当たり前ようですが、居眠りに陥ることは誰でもあるという前提に立って意識改革をすることと、眠気を感じたら外気に当たるなどして眠気を払うことを習慣付けるなどが対策として立案されてきます。

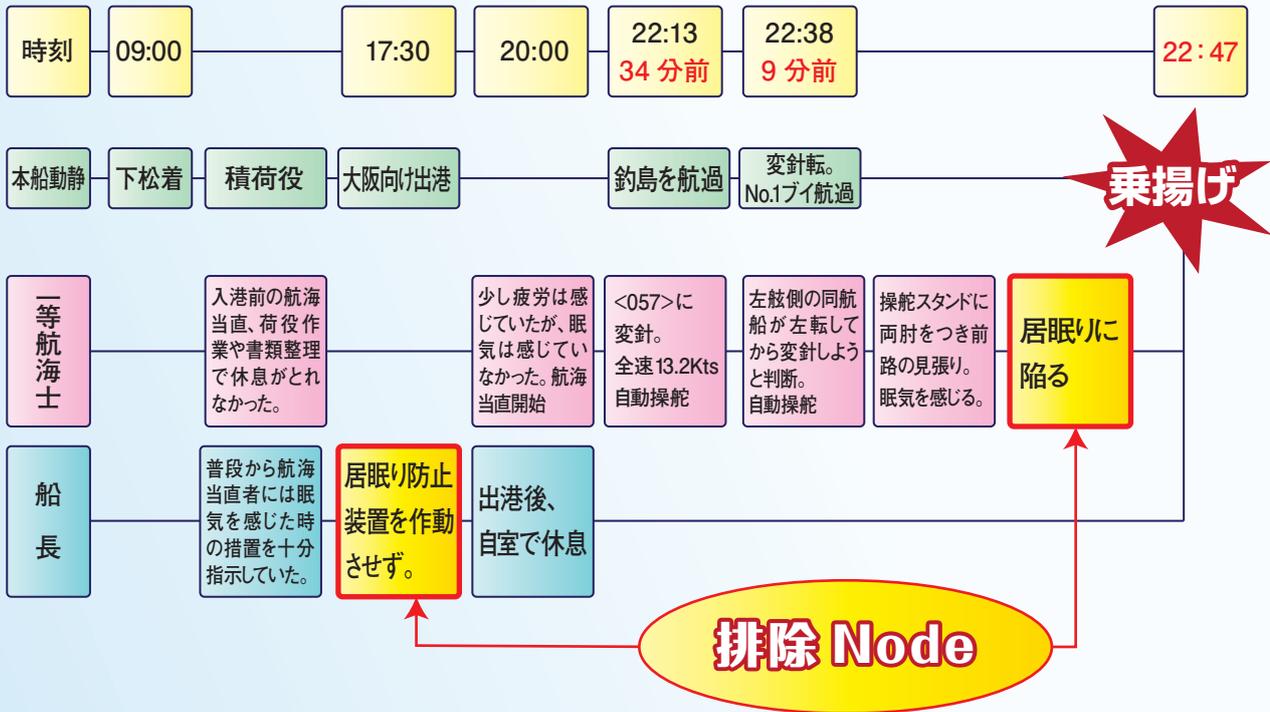
K丸 (698GT) 乗揚げ事故

釣島水道を夜間に東航、視界良好、西風、風力2

- なぜ眠気を感じたとき、居眠り防止措置を取らなかったのか。
- それほど強い眠気だと感じなかったので大丈夫だと思ったのはなぜか。
- 操舵スタンドに両肘をついた姿勢で変針作業の準備をしたのはなぜか。疲労があったのではないだろうか。 -

- 今までも作動させたことがないし、乗組員が居眠りするとは思わなかった。
- 作動させると乗組員が、船長から信用されていないと思うのではないかと気になった？

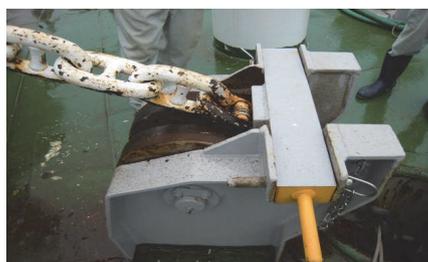
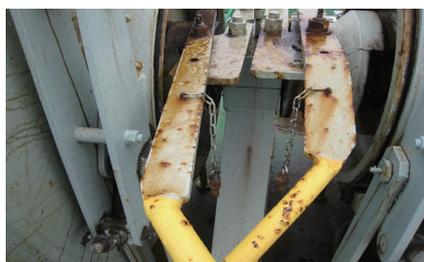
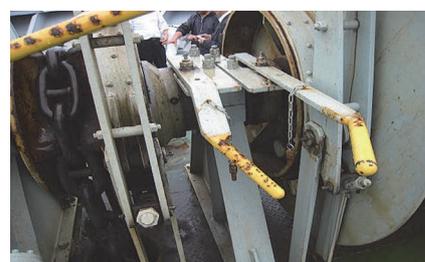
- ① 出港後、錨をブレーキとクラッチのみで収納。日常的にストッパーを掛けていない。(*)
- ② 係船索とモーターが共用の場合、係船索を操作する際に錨側のクラッチを外し、作業終了後にクラッチを入れ忘れる。結果として、錨はブレーキのみで止まっている。
- ③ ブレーキの締め方が弱い。航海中の振動等でブレーキが緩み、錨が滑り出すおそれがある。

- 翌日入港のため。
- 錨鎖がコントローラーではねて、ジブシーホイールとコントローラー間で捻じれ、錨を巻き上げた状態でストッパーが掛けられないため。

錨落下事故と直接の関係はありませんが、クラッチレバーのストッパーピンや、錨鎖コントローラーのストッパーピンを刺さないまま使用し、係船索の巻き込み中にクラッチが外れたり、投錨作業中にコントローラーのストッパーピンが突然落ちたりして事故が発生する例が報告されています。

本船に不要な器具は取り付けられていないはずですが、ひと手間省いたばかりに事故を発生させてしまうことがあることを忘れてはなりません。
