### 第3章 内航貨物船・油送船の衝突事件の特徴

#### 衝突事事故例の紹介

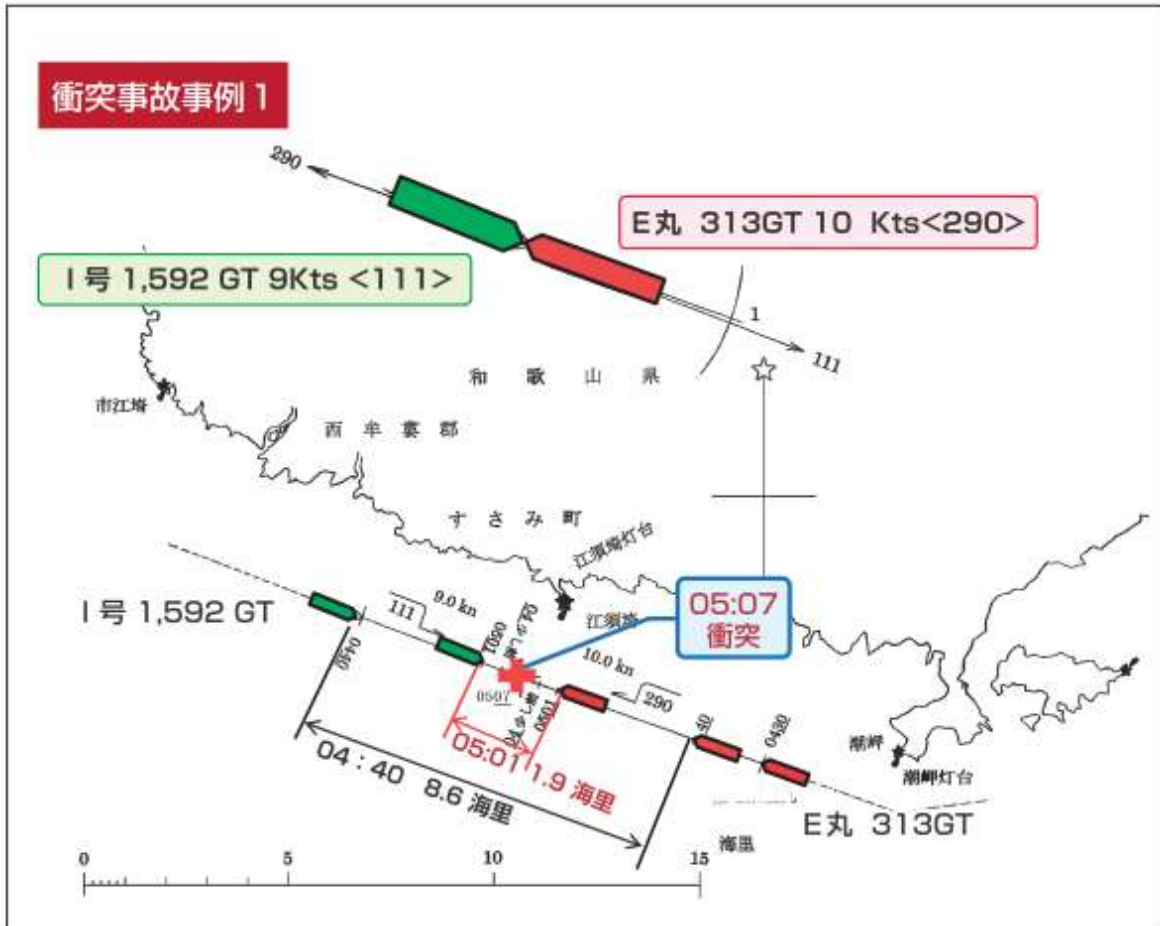
(衝突事事故例 1)：潮岬西方海上

衝突事事故例 1 天候：晴れ、無風、視界良好

時間	相手船との距離 (海里)	I 号 1,592GT 中国人 10 名乗組み 中国 天津港から瀬戸内海經由名古屋向け 針路 <111> 速力 9.0kts 一等航海士・甲板手の 2 名が当直	E 丸 313GT 日本人 4 名乗組み 愛知 衣浦港から和歌山下津港向け 針路 <290> 速力 10.0kts 一等航海士の 1 名当直
4:30	11.7	-	潮岬航過後、針路 <290> とし、椅子に座る。
4:40	8.6	-	6 海里レンジのレーダー画面、周囲の目視により他船が存在しないことを確認。再度椅子に座り、 <b>その内居眠りに陥る。</b>
5:01	1.9	E 丸の航海灯 (白・白・紅・緑) を目視。探照灯を点滅。 <b>E 丸が避航すると思った。</b>	居眠りをしていたので、I 号の探照灯に気付かず。
5:04	1.0	E 丸が避航すると思い、そのまま続航。	居眠りをしていた。
5:07	衝突	原針路・速力のまま衝突。	直前に目を覚ましたが、原針路・速力のまま衝突。その後、沈没し機関長が行方不明。

I 号・E 丸とも海上衝突予防法 14 条（行き会い船の航法）違反

E 丸：居眠り運航の防止措置が不十分。また、左舷対左舷で航過するように右に針路を転じなかったこと。

I 号：動静監視不十分。また、左舷対左舷で航過するように右に針路を転じなかったこと。

また、I 号はレーダーを使用していなかったことによる見張り不十分も原因のひとつになります。

この海難事故は、E 丸の当直航海士が居眠りに陥ってしまったことと、E 丸と I 号が海上衝突予防法 14 条（行き会い船の航法）に従って適切な避航動作（お互いに針路を右に転じる）を取らなかったことが原因で発生したものとされています。

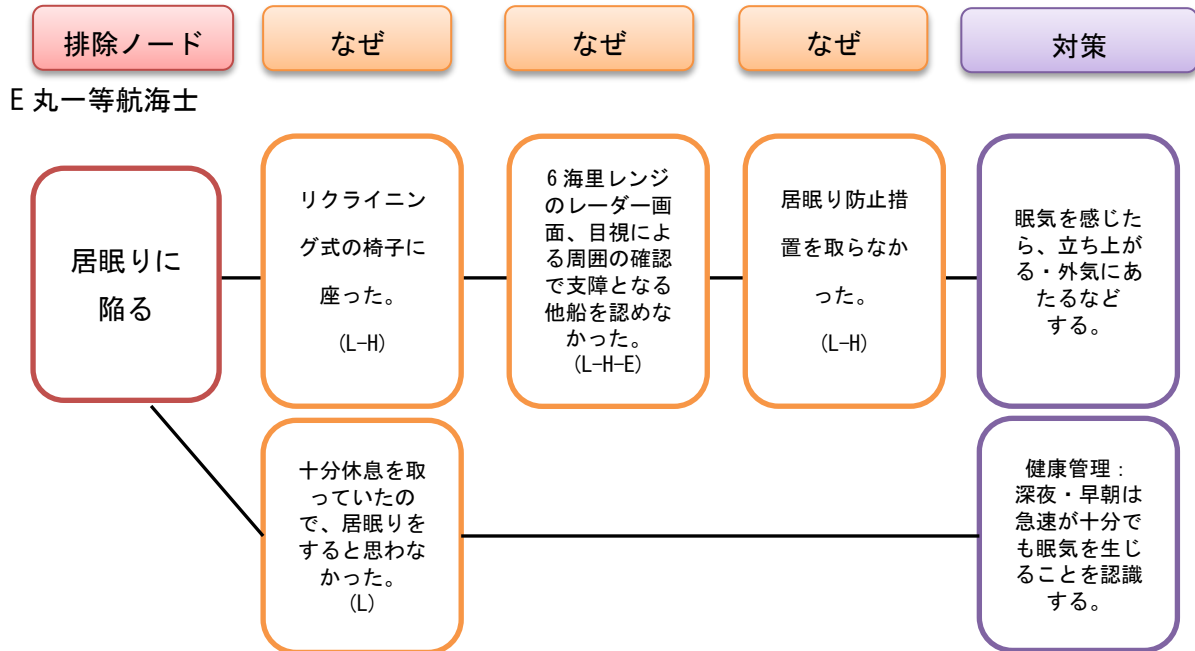
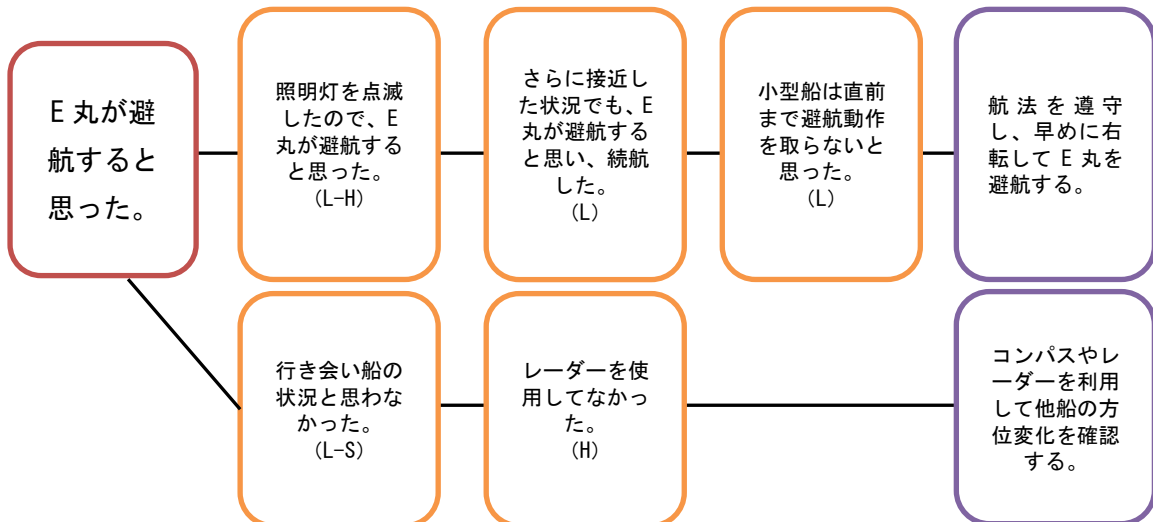
### I 号一等航海士

事故原因となった E 丸当直航海士の「居眠り」と I 号当直航海士の「E 丸が避航すると思った」という 2 点に着目し、これを排除ノード（直接・間接の事故原因で最初のエラー）として考察します。（ノード：発話や行動・判断などに着目した節目のこと）

E 丸

- ・リクライニング式の椅子に座った L - H
  - ▶ 椅子があることで居眠りを誘発するのであれば、船橋から椅子を撤去する。

- ・レーダーレンジの適切な運用 L - H - E
  - ▶ レーダーレンジを適宜切り替えて周囲の状況を確認するような手順書を作成し、その運用訓練を乗組員に実施する。
- ・居眠り防止措置 L - H
  - ▶ 居眠り防止装置の設置（当時は未設置）。また、眠気を感じたら外気にあたるなどの励行（乗組員の意識改革と研修など）。
- ・健康管理 L
  - ▶ 運航計画を見直し、過重労働になっていないかを検証する。

I 号

- ・海上衝突予防法の理解不足 L - S
  - ▶ 海上衝突予防法の理解を深めるための乗組員教育。
- ・レーダーを使用していなかった H
  - ▶ レーダー使用基準の作成と順守。乗組員教育。

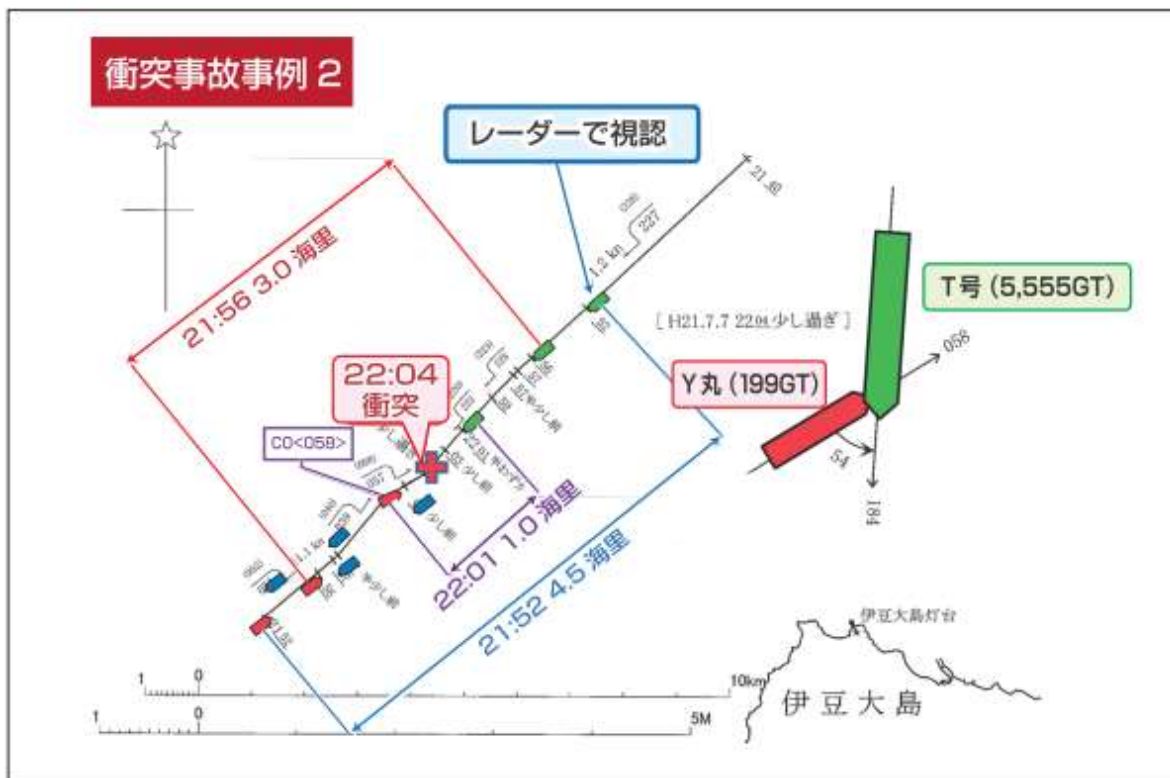
(衝突事件事例 2) : 伊豆大島北方海上

衝突事件事例 2 天候：霧、西南西の風 風力 4、視程 200m 視界制限状態

時間	相手船との距離 (海里)	Y丸 199GT 日本人 2名乗組み (通常は 3名) 清水港から川崎港向け 針路 <052> 速力 11.1Kts (全速力) 船長と二等航海士 2名が在橋	T号 5,555GT 中国人・FTL 18名乗組み 木更津港から神戸港向け 針路 <225> 速力 11.2Kts (全速力) 三等航海士・当直甲板手の 2名当直
21:52	4.5	-	3海里レンジオフセンターで前方 5海里まで映像探知できる状況にレーダーをセット。Y丸を ARPA で確認。前方 2海里に他 2隻の動向船も確認。

同行船に後続すれば Y 丸も航過できると思い込んだ。
21:56	3.0	1号レーダーを3海里、2号レーダーを1.5海里レンジにセット。左舷首7度にT号の映像を1号レーダーで認める。また、船首わずか1.2海里及び船首左9度0.4海里に反航船を認める。	左舷首の同行船に後続するため、針路を<223>とした。(左に2度変針)
21:57	2.5	T号と激しく接近すると認めたが、右前の反航船が正横を航過したので、右転開始。針路を<058>とした。	Y丸の右転に気付かず、そのまま右舷対右舷で航過できると思った。
22:03	0.5	T号との衝突の危険を感じ、汽笛による長3音を連続吹鳴。左舵一杯とし機関回転数も落とした。	Y丸の汽笛は気づかず。Y丸の航海灯(白・白・紅)を認め、左舵5度→左舵一杯とした。
22:04	衝突	衝突直前にT号の航海灯(白・白・緑)を視認したが、左転も速力変化の効果なく衝突。	針路<184>まで左転したが衝突。

<p>&lt;適用航法&gt;  Y丸・T号とも海上衝突予防法19条(視界制限状態の航法)違反</p> <p>&lt;海難の原因&gt;  Y丸：21:57の左転変針が不適切。(この時点で針路を保つことが出来る最小限度の速力とすべき)  T号：小刻みな左転、レーダー監視が不十分。  両船とも視界制限状態になった時点で速力を減じ、霧中信号を実施すべき。</p>
------------------------------------------------------------------------------------------------------------------------------------------------------------------------------------------------------

これは視界不良時に第3船(青色の西行船2隻)も存在している中で発生した衝突事故です。「視界不良時における小刻みな左転変針」と「T号航海士の思い込み」を根本的な原因とし、排除ノードとして取り上げました。

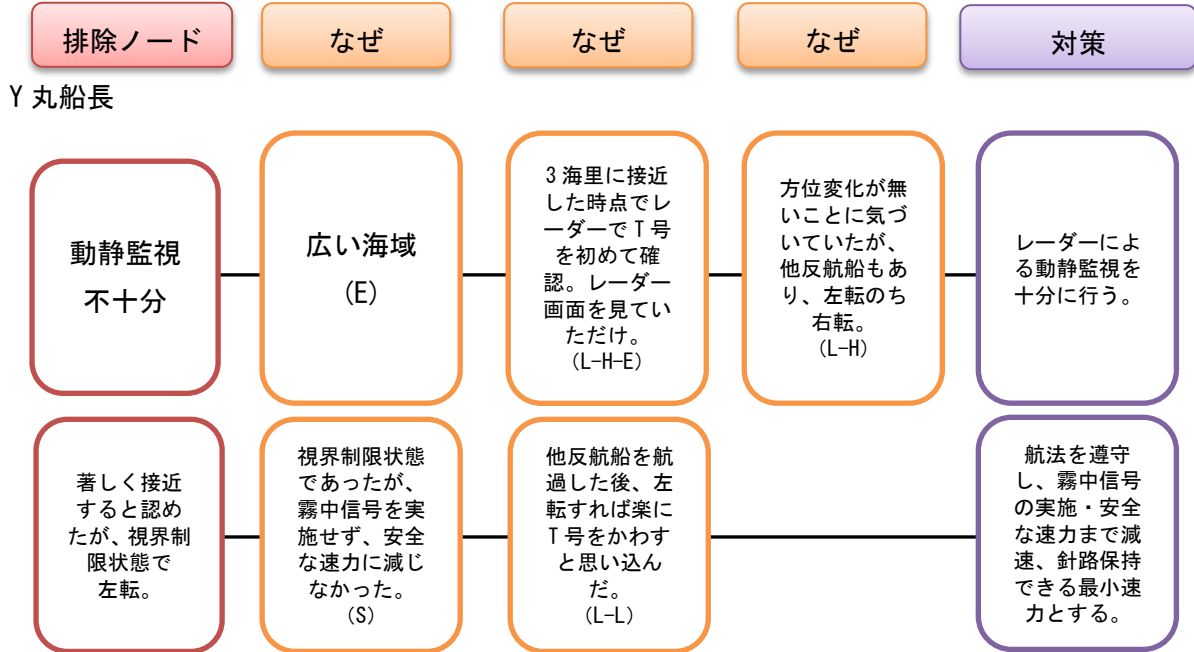
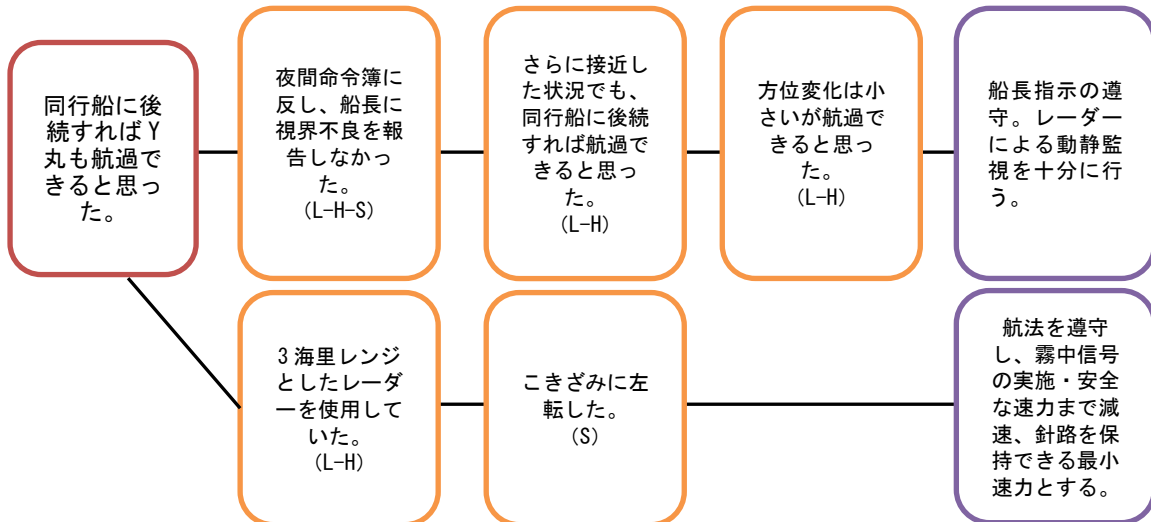
### T 号三等航海士

衝突事故事例 1 と同様に BRM の「SHELL」モデルを利用した分析を行い、再発防止対策を講じると、T 号ではレーダーによる監視は 3 海里レンジのみで行われていたことと、衝突前に思い込みにより左転していること、Y 丸ではレーダーレンジ設定が 3 海里と 1.5 海里であったことと、T 号が著しく接近することが分かっていたのに左転したことが原因として挙がってきます。従って、予防型安全対策としては、両船とも海上衝突予防法の理解を深め、実践することが必要となります。
