第4章 内航貨物船・油送船の乗揚げ事故

乗揚げ事故例

内航貨物船（698G/T）下松港から大阪港への航海中、釣り島水道にて乗揚げ事故を発生

K 丸 (698GT) 乗揚げ事故

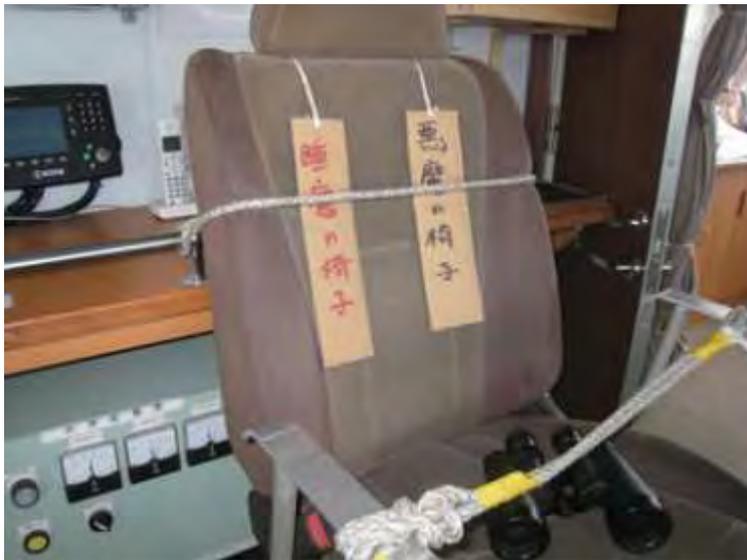
船橋の椅子の写真は、ある船主さんの本船を訪船したときのものです。「悪魔の椅子」・「睡魔の椅子」とプラカードを貼り、座れないようにロープでガードしていましたが、ここまでするならば撤去すれば良いかもしれません。

また、前述した「睡魔の椅子」を設置されていた本船の航海士の方は、この居眠り防止装置の仕組みをよく理解しており、センサーの範囲ぎりぎりの場所に椅子を設置し、座ったまま一定間隔で手を挙げると、警報は鳴らないと説明されていました。しかし、折角の装置なのですから、有効に機能するようにし、安易な警報停止措置は慎むべきでしょう。BRM の項でも説明したように乗組員自身の意識改革が求められます。

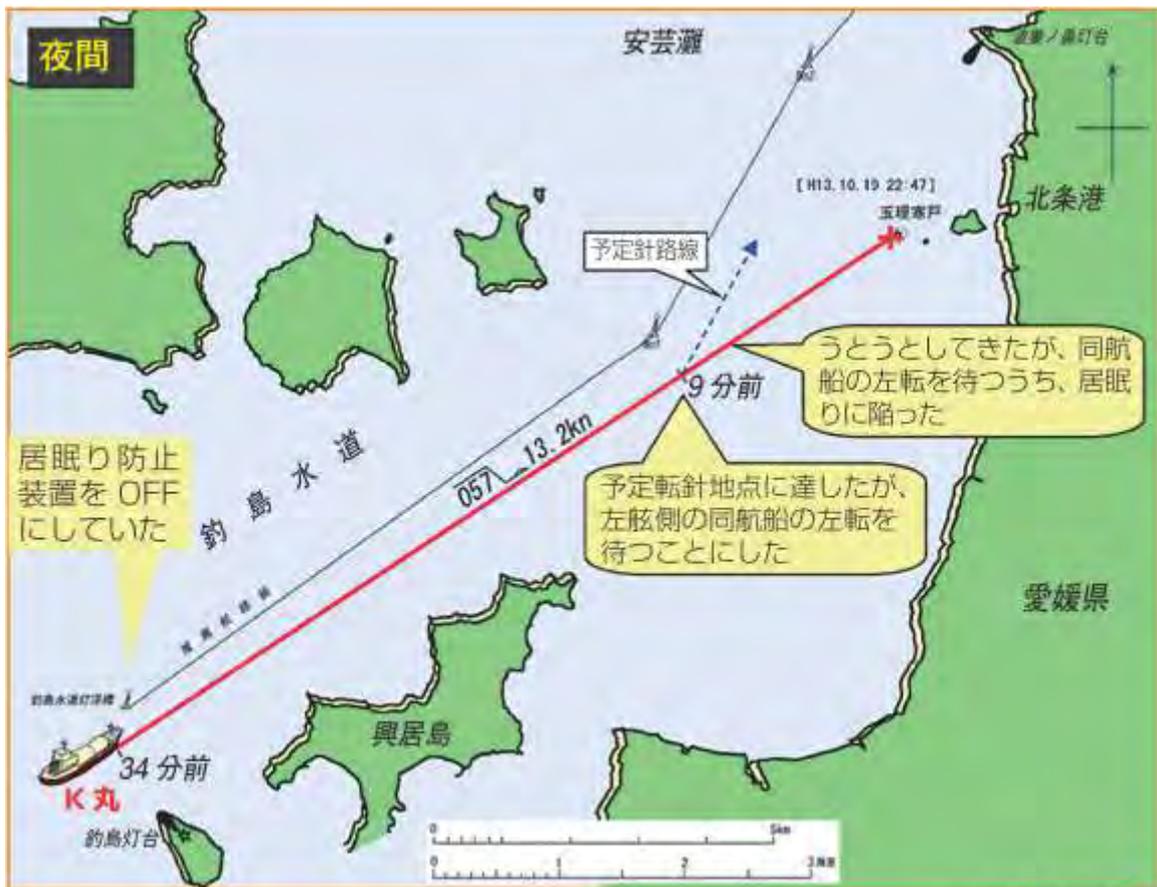
釣り島水道手前で、当直の一等航海士は変針点が近いことも認識しており、船位を確認していました。そして、前方に同航船が存在したので、その船が変針したら本船も針路変更しようと思ひ、操舵スタンド横に立ち、両肘をついて変針作業に備えました。

ところが、立ったまま操舵スタンドに寄りかかっていたところ、居眠りに陥ってしまい、そのまま浅瀬に乗り上げてしまいました。

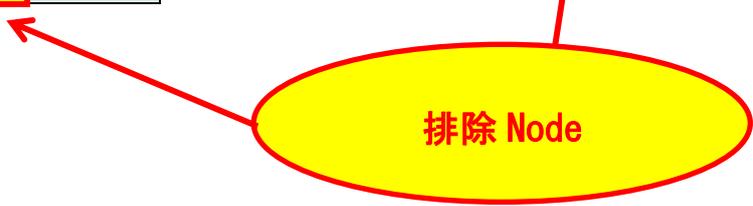
この事故は、当直の一等航海士が居眠りに陥ったことと、船長が居眠り防止装置を作動させなかったと言う 2 つのエラーを排除することで防止できたものと考えます。

時刻	09:00		17:30	20:00	22:13 34 分前	22:38 9 分前		22:47
本船 動静	下松着	積荷役	大阪向け 出港		釣島を航 過	変針転。 No.1 ブイ 航過		乗揚げ
一等航海士		入港前の航海当直、荷役作業や書類整理で休息がとれなかった。		少し疲労は感じていたが、眠気は感じていなかった。航海当直開始	<057>に変針。全速 13.2Kts 自動操舵	左舷側の動航船が左転してから変針しようとした判断。自動操舵	操舵スタンドに両肘をつき前路の見張り。眠気を感じる。	居眠りに陥る
船長		普段から航海当直者には眠気を感じた時の措置を十分に指示していた。	居眠り防止装置を作動させず。	出航後、自室で休息

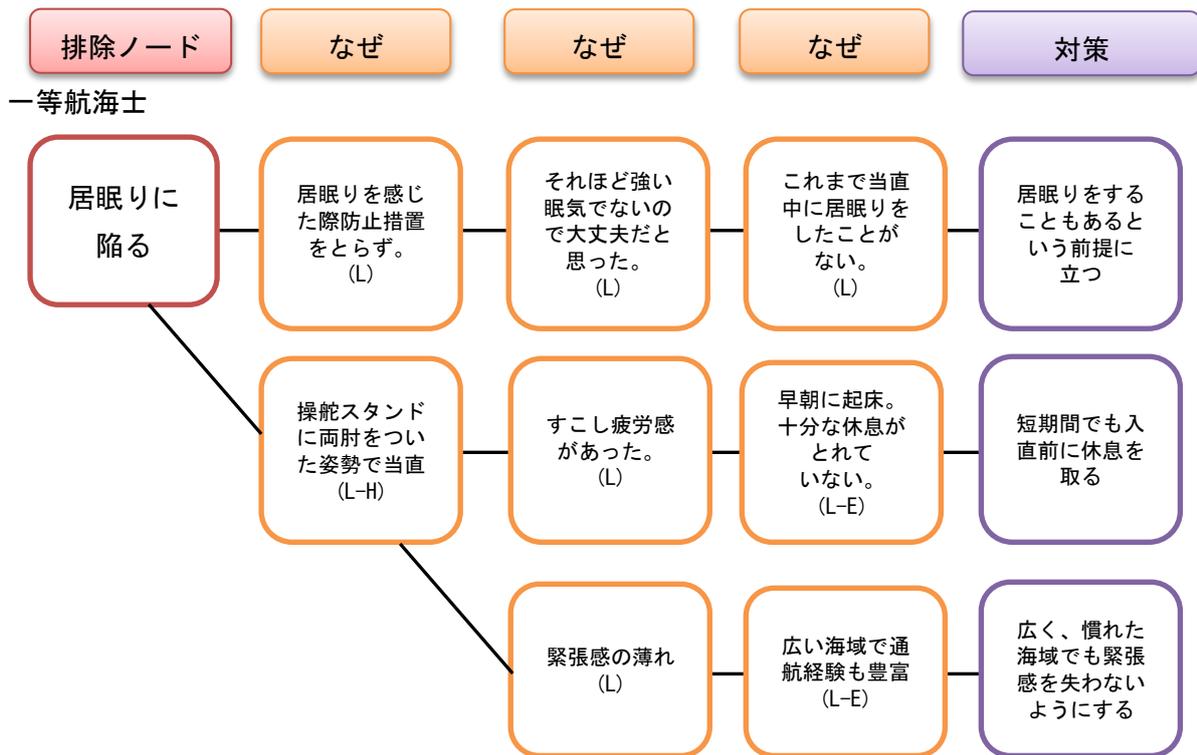
SHELL モデルを使用した分析

(一等航海士)

- ・ なぜ眠気を感じたとき、居眠り防止措置を取らなかったのか。 L
- ・それほど強い眠気だと感じなかったので大丈夫だと思ったのはなぜか。 L
- ・ 操舵スタンドに両肘をついた姿勢で変針作業の準備をしたのはなぜか。疲労があったのではないだろうか。 L - H

こうして考えると、当たり前のように、居眠りに陥ることは誰でもあるという前提に立って意識改革をすることと、眠気を感じたら外気に当たるなどして眠気を払うことを習慣付けるなどが対策として立案されてきます。

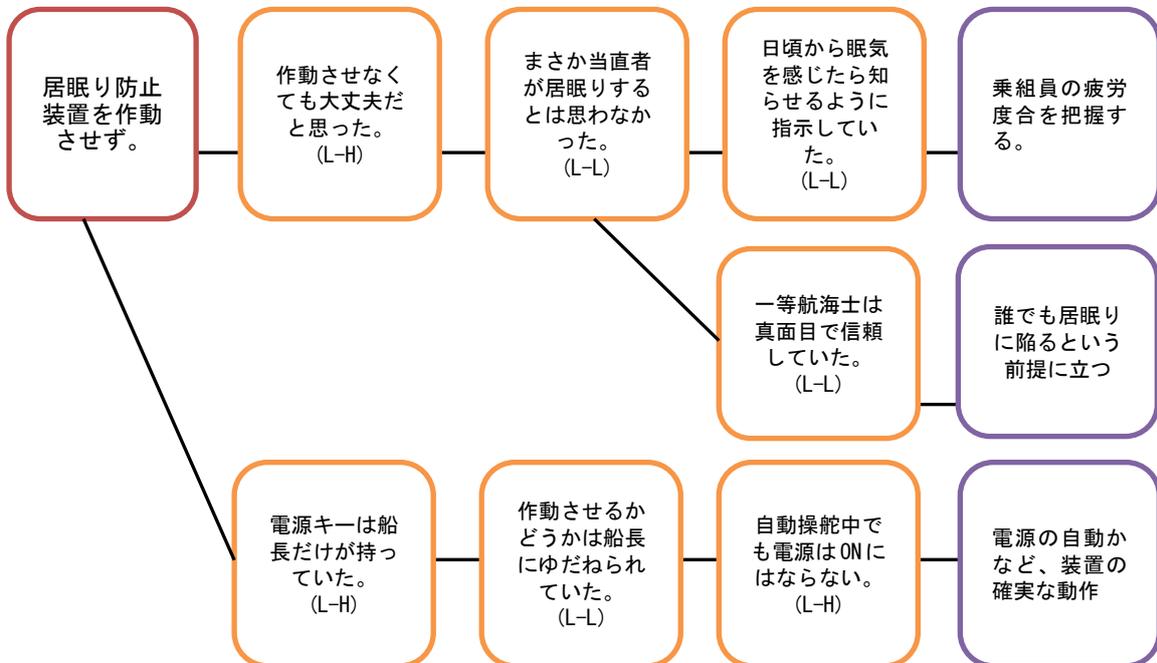
船長

- ・ 今までも作動させたことがないし、乗組員が居眠りするとは思わなかった。 L
- ・ 作動させると乗組員が、船長から信用されていないと思うのではないかと気になった？ L

このように船長が遠慮するようなことを避けるための方法として、例えば、前述のように居眠り防止装置の電源の自動化を図ることが必要なのかも知れません。所謂、ヒューマンファクターを考慮して、ヒューマンエラーを排除する方法です。
