## 洞爺丸の動静

## 3 2 貨物船 B 号 走錨・座礁事故

### 3 3 貨物船 C 号 走錨・座礁事故

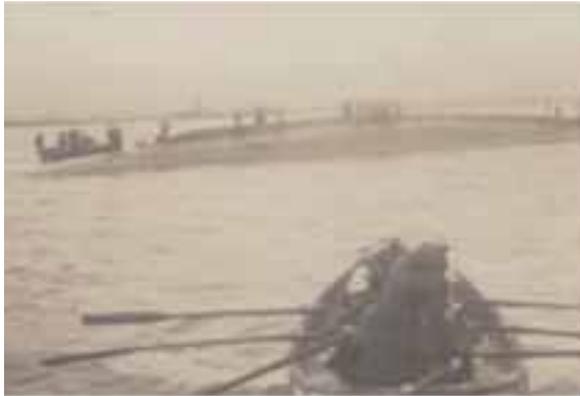
写真 35 転覆した洞爺丸

船体は海岸に並行で、右舷側に135度傾斜。右舷側は泥質の海底に埋まり、左舷側ビルジキールが海面上に現れた状態。

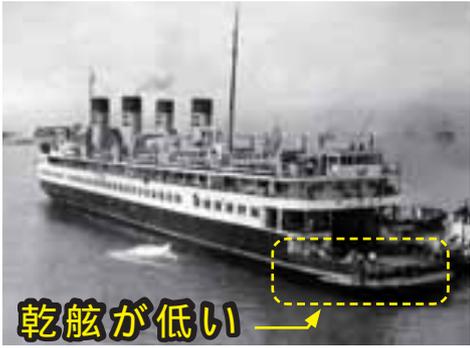
<p>乾舷が低い</p> </div> <div data-bbox="775 633 1393 981">

過去において本船のような構造の車両甲板上に波浪が奔入することのある気象、海象に遭遇したこともあったのだから、本船の構造は、本航路の運航の実情から適当なものでない。

本件遭難において、本船車両甲板上の諸開口からの浸水を防止することができなかったことは、本船の横転沈没するに至った原因をなしているのであるから、本船の船体構造が適当でなかったことも、本件発生の一因をなすものである。

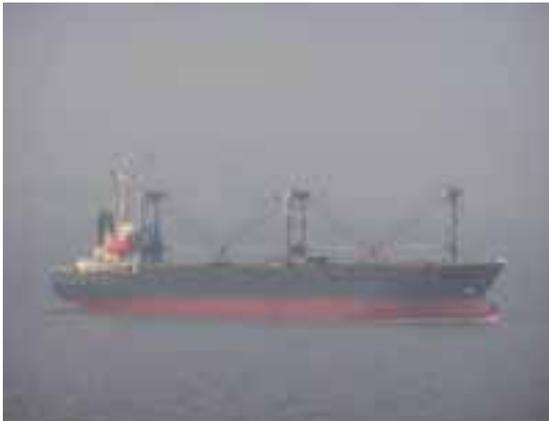
写真 45

パニックに陥った乗組員4名が船尾甲板に降りたところ、波に没われ、1名の死亡が確認、3名が行方不明となりましたが、船長を含む残り16名は海上保安庁と自衛隊のヘリコプターで救助されました。B号の航跡と走錨状況を写真45、図46、図47に示します。

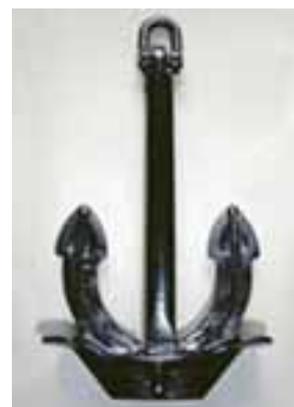
写真 52 JIS 型 錨

錨	JIS型	重量	3,300kgs
錨鎖	1節	27.5m × 9節 / 舷 =	248m / 舷

仮に、一般的な錨鎖伸出量の目安（荒天時： $4 \times d + 145m$ ）で計算すれば、水深 92m では 513m（19 節）の錨鎖が必要となります。水深が 50m を超える場所での荒天避難錨泊は不適切と考えられます。

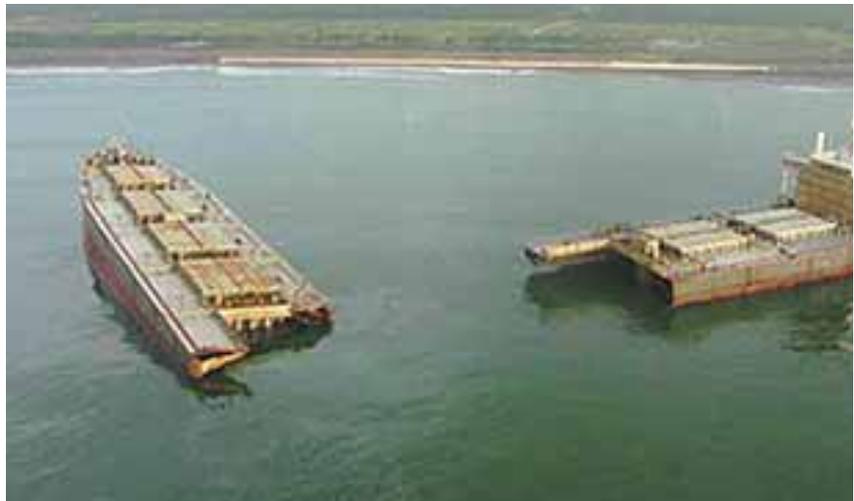
写真 56 折損状況

損傷状況は、ほぼ船体中央部の5、6番貨物艙間が折損し、5番艙下の2番燃料油タンクが破損しました。ただちに、EPIRBを作動させて遭難信号を発信するとともに、国際VHF無線電話で海上保安庁に遭難通報をしました。
