JAPAN P&I NEWS

No.996

白熱灯カーゴランプによるカーゴホールド内での木材火災

白熱灯による加熱実験結果

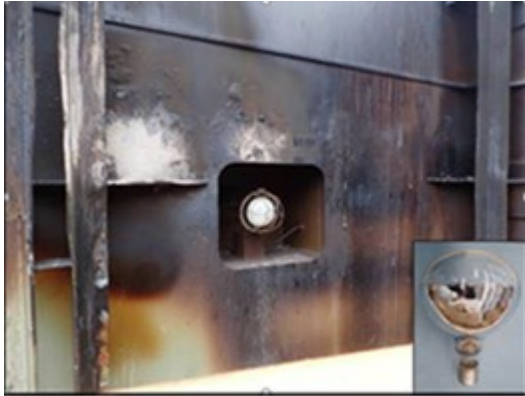
図 1 カーゴランプ埋込み口

カーゴランプとして、図 1 に示す埋込み口（リセス）に白熱ランプが取り付けられていた。荷崩れ軽減の目的で材木はホルド内に隙間なく積付けられていて、ランプ表面から材木までの距離は 50mm 程度であった。

- ランプの種類によって、かなりの輻射熱が発生し、火災を引き起こす危険がある。よって、船主および運航者は、火災の危険性がある箇所では、高温を発生しない種類のランプ設置を検討すべきである。（添付参照）
- 安全管理システムへカーゴランプの電源オフなどの安全手順を文書化し、電源オフを確認するチェックリストを備える必要がある。

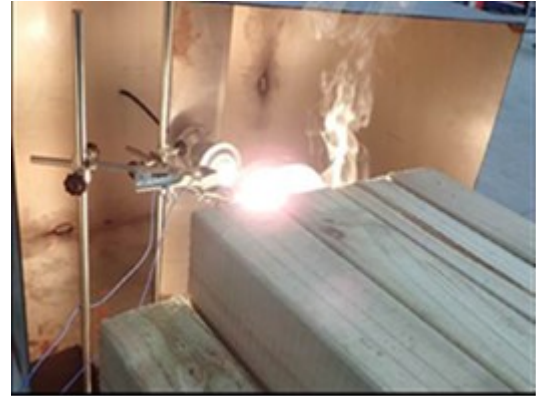
図 2 ランプによる木材加熱実験

当該条件で加熱試験を実施したところ、温度上昇から約 40 秒後に、ランプ表面 155°C、木材表面 114°Cの時に、木材から発煙が認められた。
