## 第五章 事故例 橋梁損傷事故

参考資料：運輸安全委員会報告（MA2019-10-2）船舶事故調査報告書

2018 年 10 月 22 日に発生した山口県の大島大橋損傷事故について分析します。

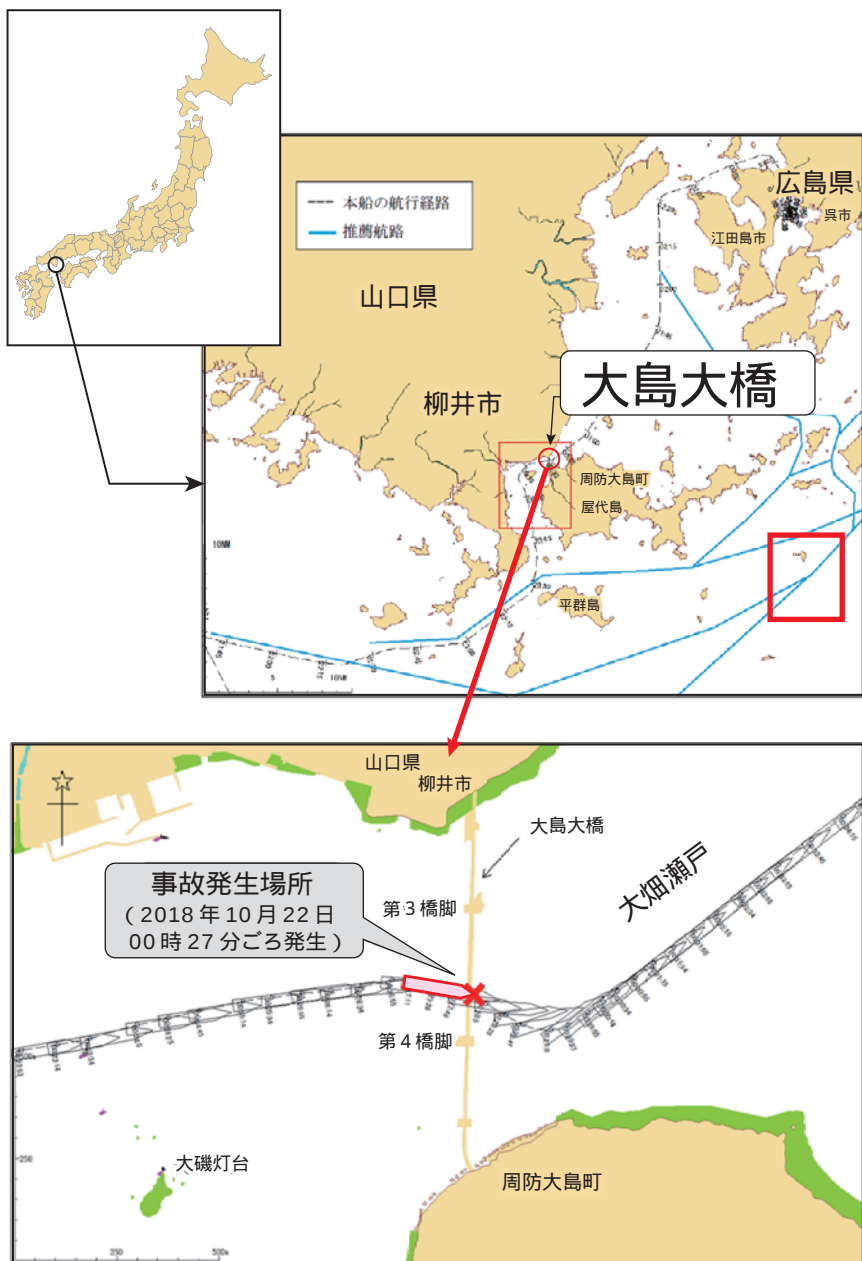
図 24

貨物船 E 号（25,431 G/T）は、韓国温山（Onsan）港から広島県江田島に向けて大島瀬戸を航行中（東進）2018 年 10 月 22 日 00:27JST 頃に大島大橋に衝突しました。本船は 4 基のクレーンのうち 3 基が損傷。一方、大島大橋は橋桁に亀裂・凹損を生じるとともに、検査通路が脱落して送水管を破断しました。その結果、大島町全域において約 40 日間の断水が生じ、また、電力ケーブルや通信ケーブルも損傷しました。

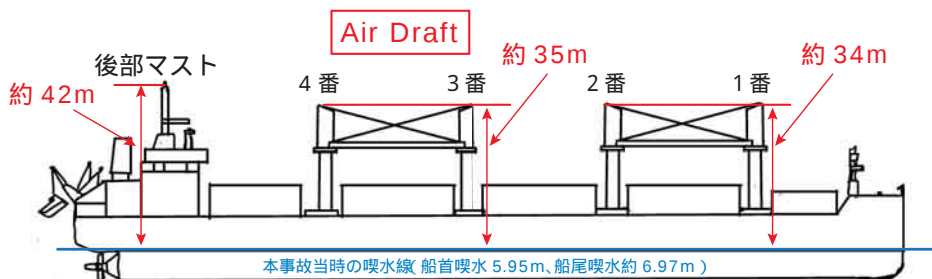
図 25

1 番、2 番、3 番クレーン、および、後部マストを損傷。それぞれの Air Draft ( 水面からの高さ ) は図 25 に示すとおりです。

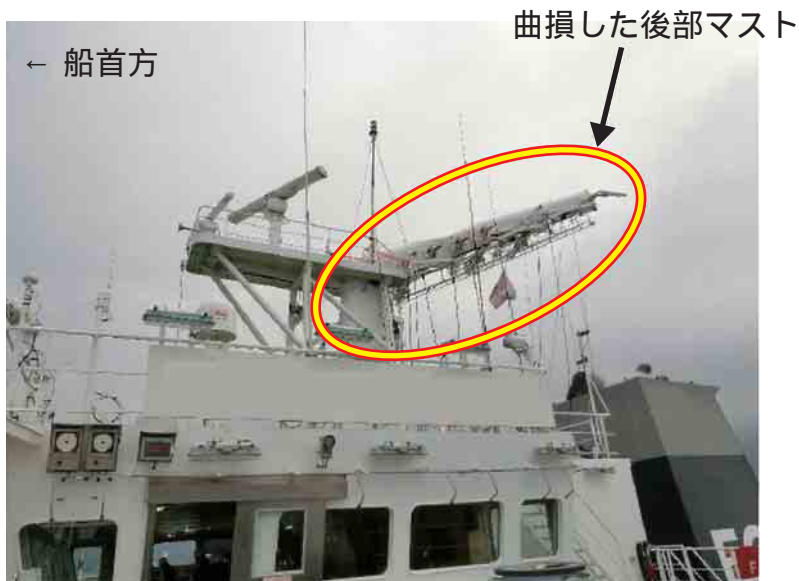
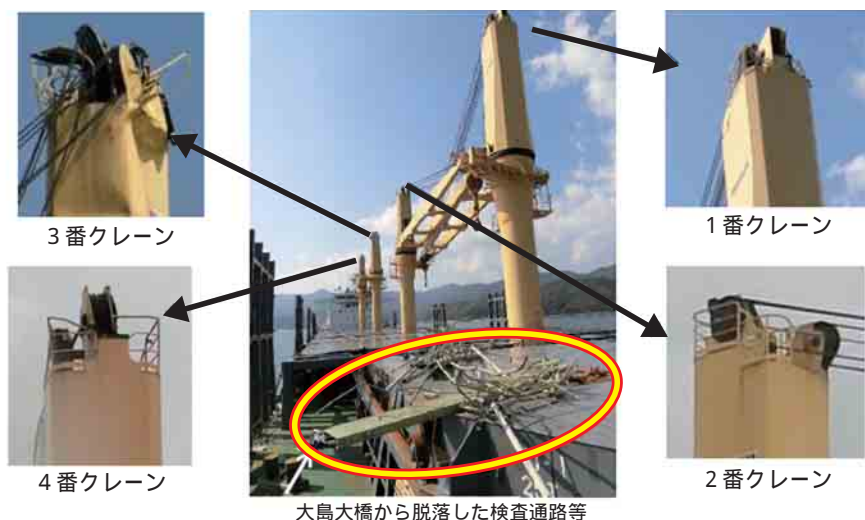
写真 9

損傷状況を写真 9 に示します。

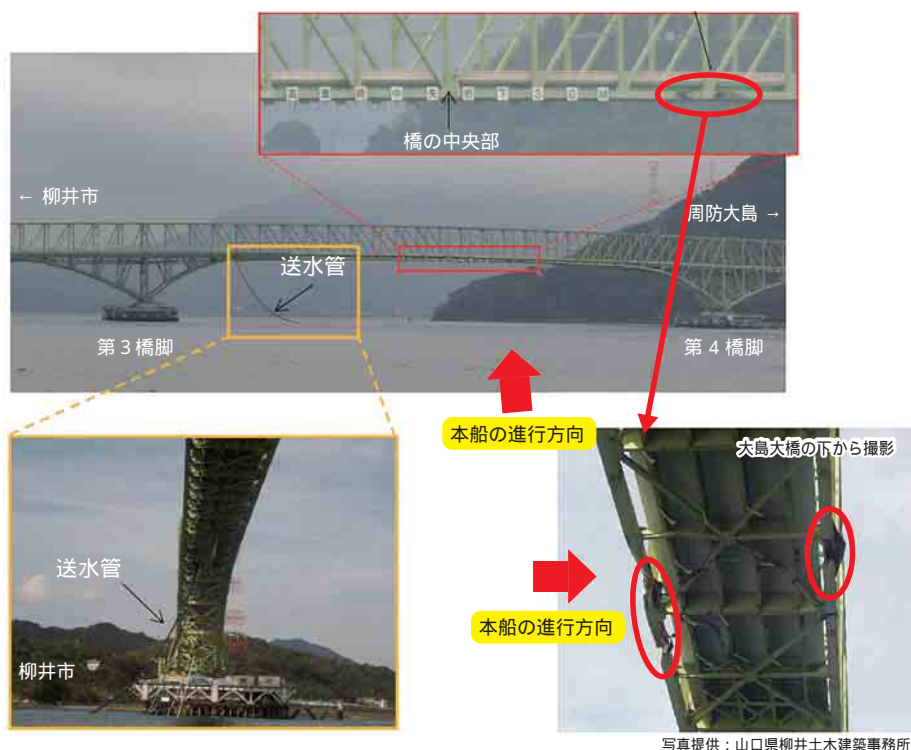
写真 10

橋桁に亀裂、凹損等を生じ、橋桁の下に設置されていた検査通路が脱落するとともに送水管、電力ケーブル、通信ケーブル等が破断しました。

周防大島町のほぼ 全域において約 40 日間の断水が生じ、9,046 戸、14,590 人の住民と地域産業に損害を与えるとともに、周防大島町の一部の地域に一時的な停電、インターネット回線の通信切断や携帯電話がつながりにくい状況等が生じたほか、橋梁灯等の電気設備に不具合が生じました。

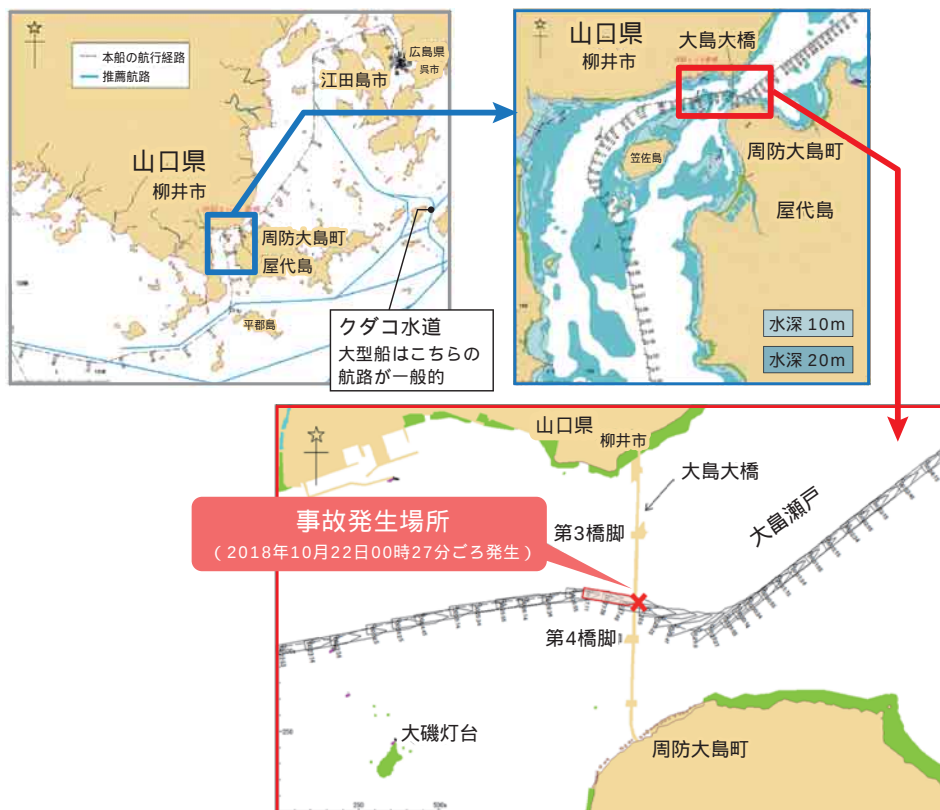
図 27

事故当日、船長 E は大島瀬戸通峡に備え、10 月 21 日 22:00 頃、図 27 の付近で昇橋し、操船指揮を開始しました。

10 月 22 日 00:00、笠佐島南方 1 海里的地点で二等航海士 E と当直を交代しました。

船長 E は大島大橋の高さに不安を感じたので、高さを確認するよう、二等航海士 E に指示しましたが、航行は継続。二等航海士 E は水路誌と ECDIS で高さを確認しようとしたのですが、その情報を見つけないことはできませんでした。

10 月 27 日 00:27 頃、大島大橋に衝突し、船長 E は代理店に電話しましたがうまく伝わらず、付近に適当な錨地もないので目的地まで航行継続し、04:00 に呉港沖に錨泊しました。
