#### 4-2-1 事故概要

補油作業中に C 重油が本船燃料タンク共通エアバントから甲板上に流出し、そのうちの約 300L が海上に流出しました。流出油の一部は事故後本船周囲に展張されたオイルフェンスを越えて、周辺に拡散。付近の岸壁に漂着しました。漁業施設への損害は発生しませんでした。

#### 4-2-5 事故原因

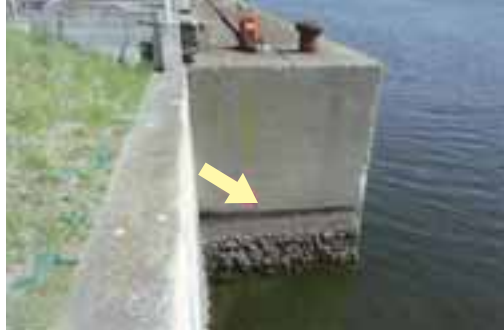
写真 22 漂着した油による護岸汚染

ほとんどの流出油は事故発生日の夕方までに回収できたのですが、一部が潮流に乗って拡散。その後、半径 3km 程度の範囲の護岸や、岸壁エプロンの内側に入り込み、その油の拡散や汚損した護岸の清掃に 16 日間を要し、損害額は初日の回収作業とほぼ同額になりました。幸い、漁業被害はありませんでした。

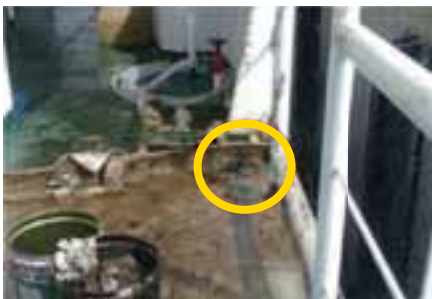
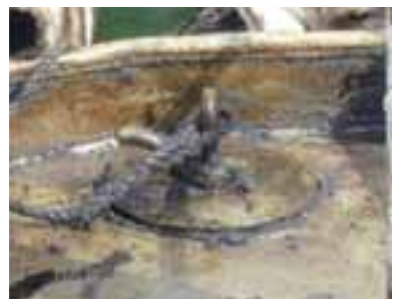
写真 23 漏油を発生させたスカッパー-護岸汚染

送油速度から後日計算したところ、約2分40秒の間、継続してエアイベントから甲板上に流出していました。そして、デッキスカッパーのセットが不十分であったことから、その一部の約300Lが船外に流出しました。

流出した油はスカッパーを経由して船外に流出しました。甲板上に 2,450L の燃料油が流出しているのも、もしかしたら舷側を乗り越えてしまったかも知れませんが、もしスカッパーが適切に設置されていれば船外への流出量はもっと少なかったかも知れません。気が付かないことがある、不注意の瞬間があるという人の行動特性が当てはまります。

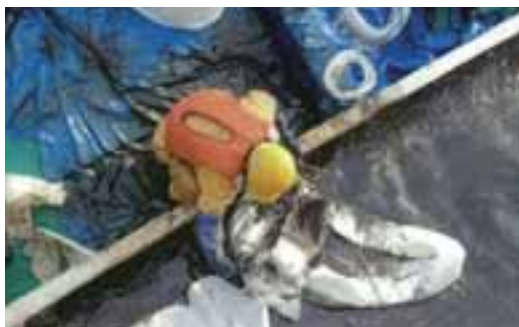
写真 24 油吸着材による回収作業

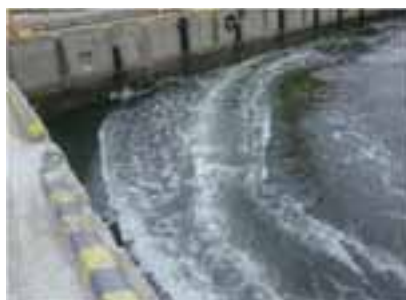
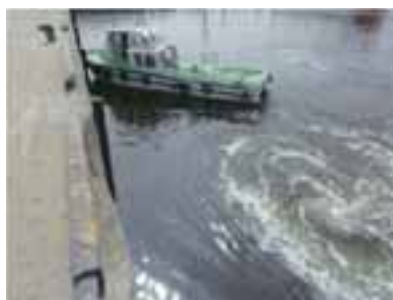
写真 25 攪拌処理の様子

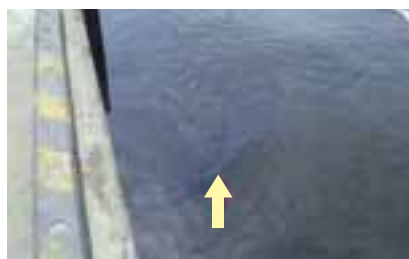
写真 26 海面の流出油状況

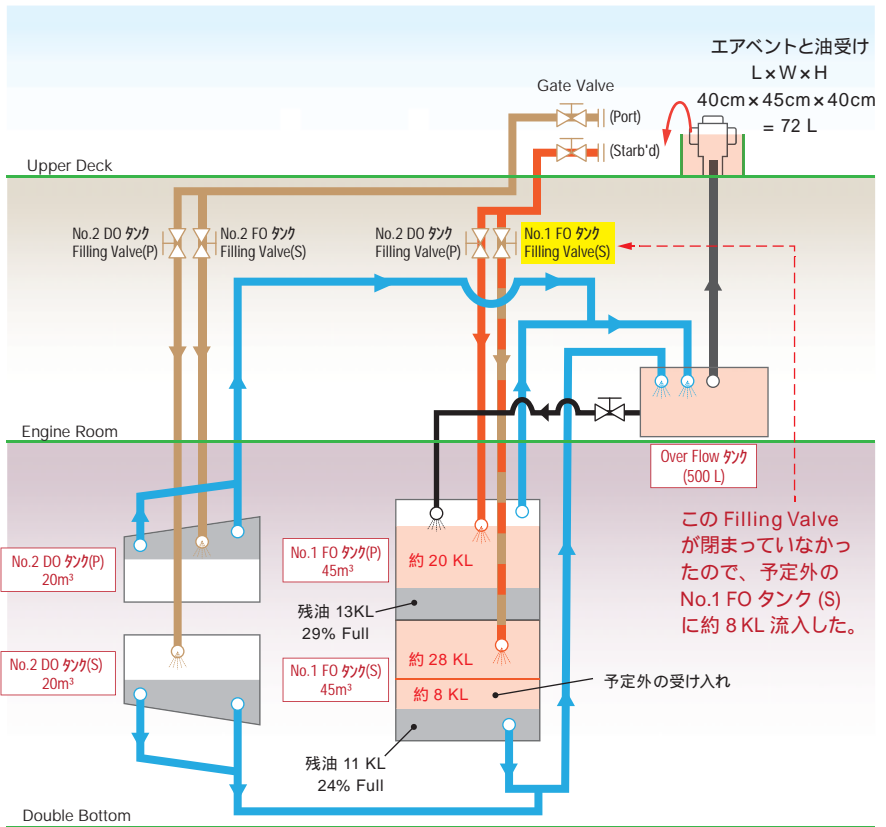
図 17 補油パイプラインとタンク配置図

当初は No.1 FO タンク (P: 左舷) に 27 KL の C 重油を受け入れた後、バルブを切り替えて残りの 28 KL を No.1 FO タンク (S: 右舷) に受け入れる予定でしたが、右舷の Filling Valve が開いており、左舷タンクに入るはずだった約 8 KL が右舷タンクに入ってしまう、これに気がつかないまま右舷タンクに残りの 28 KL を追い積みしたので、オーバーフローしました。パイプラインを図 17 に示します。

- ▶ 09 : 10 に C 重油の補油が開始され、当初の計画どおり、残油量が 13 KL の No.1 FO タンク ( P ) に 27 KL の受け入れを開始しました。
- ▶ と、ところが、No.1 FO タンク ( S ) の Filling Valve が完全に閉まっていなかったため、送油された C 重油の一部( 約 8 KL )が残油量 11 KL の No.1 FO タンク ( S ) に流入しました。
- ▶ 09 : 30 に機関長はバンカーバージから 27 KL の送油が終了した旨を受け、全量が予定どおり No.1 FO タンク ( P ) に入ったものと思い込んでいたのでサウンディングを行わず、No.1 FO タンク ( S ) の Filling Valve を開け、No.1 FO タンク ( P ) の Filling Valve を閉めて、残りの 28 KL の受け入れを開始しまし

た。しかしこの時点において、No.1 FO タンク (S) には計約 19 KL の C 重油が入っており、そこに追加で 28 KL を積み込めば、タンク容量が 45m<sup>3</sup>なので 2 KL はオーバーフローします。そして、このオーバーフローした 2 KL (2,000 L) の内 500 L はオーバーフロータンク (容量 500 L) に残りましたが、最終的に 1,500 L が共通エアイベントから流出しました。最終的に甲板上に残っていた 1,200 L は回収できましたが、スカッパー経由流出した 300 L が船外に流出しました。09 : 50 にバンカーバージから予定量 55 KL の送油終了連絡がありますが、送油速度(82.5 m<sup>3</sup>/h)から逆算すると、2,000 L 流出するには約 1 分 27 秒かかるので、流出が始まったのは 09 : 48 頃と推定できます。この約 2 分間弱、誰も流出に気が付かなかったものと思われる。

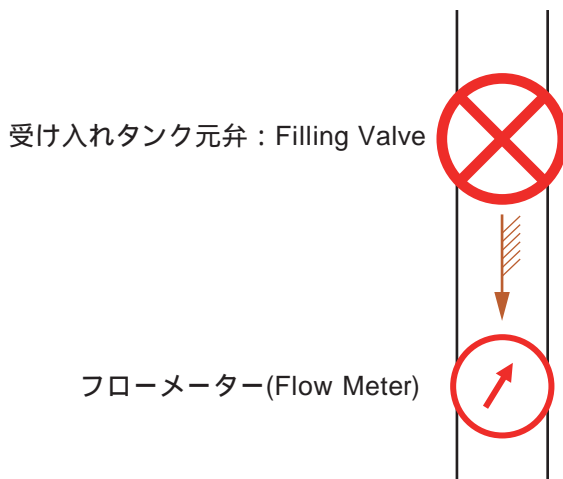
図 18 工学的対策案(Flow Meter)

2つの事故例に共通する根本原因は、補油前に燃料系統の全バルブの「閉鎖」確認を行っていなかったこと、および、補油を行っていないタンクの実測（サウンディング）を行っていなかったことです。したがって、基本に戻ってバルブの状態を確認することが重要です。

しかし、2つの事故例のように、機関室内に各燃料タンクの Filling Valve が並んでいるような場合、そこに着脱可能なフローメーターを設置し、パイプ内部を燃料油が流れているかどうか可視的に確認するといったことができないのでしょうか？ 予定外のタンクに燃料油が流れ込んでいることが視認できていれば、その時点で異常に気が付いたかもしれません。

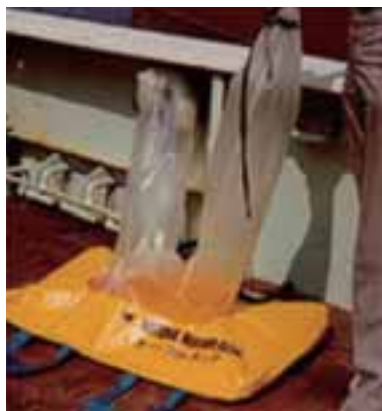
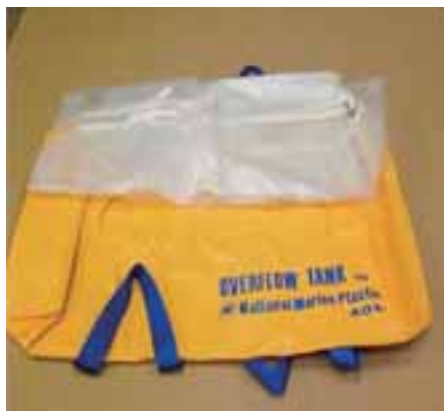
写真 28 オーバーフロータンク( 折り畳み式燃料油排出防止タンク )  
提供 : (株) ナショナルマリンプラスチック

また、最近ではエアメントに取り付ける「折りたたみ式流出油防止器具:写真 28 (予定外のタンクに燃料油が流入した際、エアメントからの空気で風船を膨らませるようになるもの)」も市販されていますので、適宜活用することも一案です。
