JAPAN P&I CLUB

# P&I ロスプリベンションガイド

編集：日本船主責任相互保険組合 ロスプリベンション推進部

# 油濁

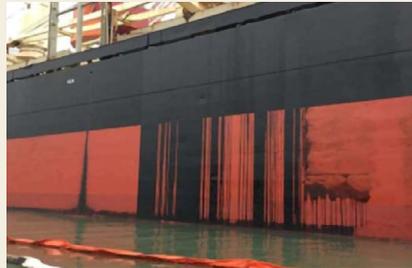
写真9 事故発生後の本船汚損状況

本船は、補油作業中にC重油が本船 No.2 燃料タンクのエアメントから甲板上に噴出し、そのうち、約3KLが海上に流出しました。流出油の一部は事故後本船周囲に展開されたオイルフェンスを越え、周辺に拡散し、付近の海岸や漁業施設に被害を与えました。

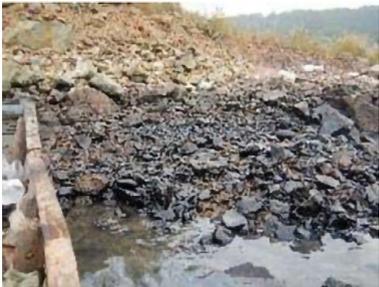
写真10 沿岸部の流出油漂着状況

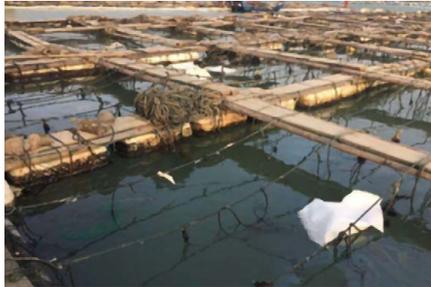
写真11 漁業施設の被害状況

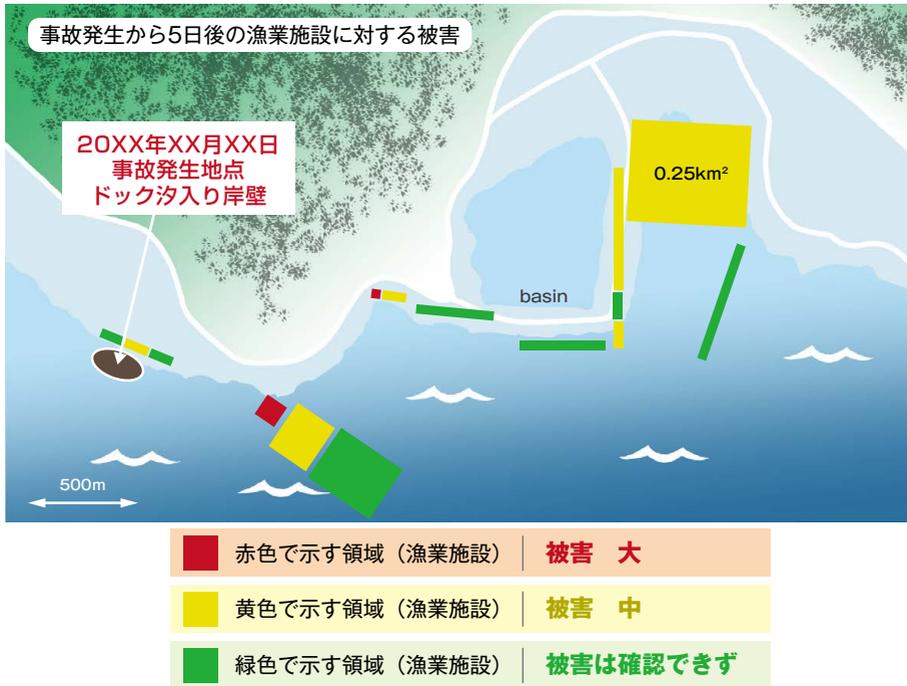
図 15 事故発生から5日後の漁業施設の被害状況

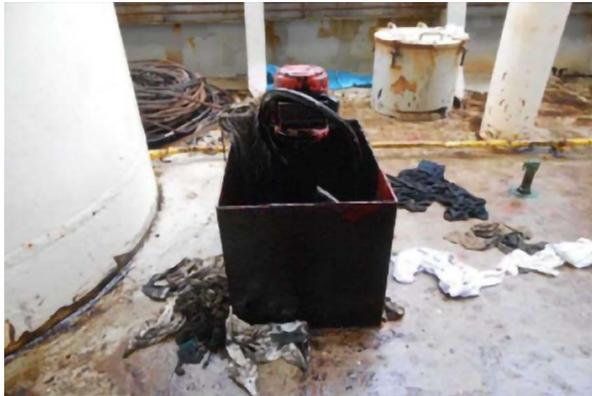
直接原因は、補油予定としていなかった No.2C FOタンクの Filling Valve（フィリングバルブ）がなんらかの原因で「全閉」となっておらず、若干開いていたので、そこから送られてきた燃料が No.2C FOタンクに入り込み、エアイベントを通じてオーバーフローしたことです。

また、船外流出した直接原因は、前述したように事故後の計算によれば、エアイベントからの流出に気がつくのが遅れ（流出開始後 22 分間、誰も気がつかなかった）、緊急停止するタイミングを失したることによるものです。

写真 17 No.2C FO タンク Air Vent.

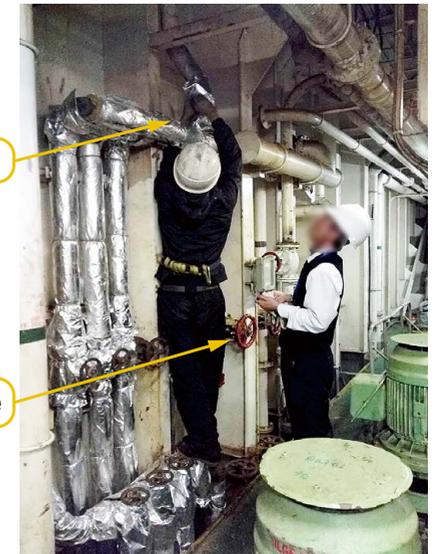
取り付けた断熱材（Insulation）

No.2C FO タンクの Filling Valve

写真 18 断熱材（Insulation）の取り付け場所

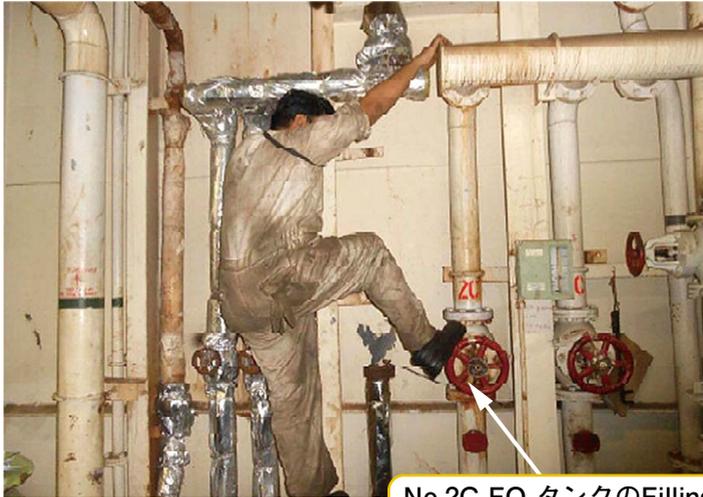
No.2C FO タンクのFilling Valve

写真19 No.2C FOタンクの Filling Valve が開いた原因

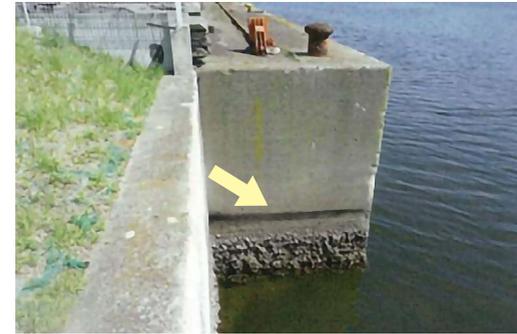
補油作業中にC重油が本船燃料タンク共通エアイベントから甲板上に流出し、そのうちの約300Lが海上に流出しました。流出油の一部は事故後本船周囲に展張されたオイルフェンスを越えて、周辺に拡散。付近の岸壁に漂着しました。漁業施設への損害は発生しませんでした。

写真22 漂着した油による護岸汚染

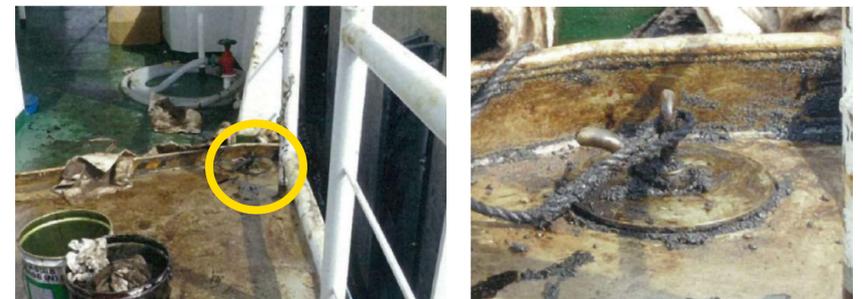
写真23 漏油を発生させたスカッパ護岸汚染

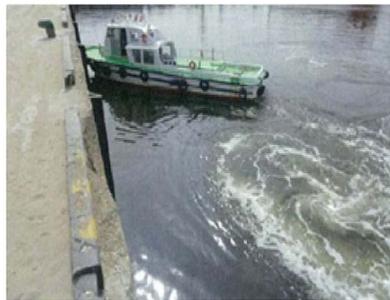
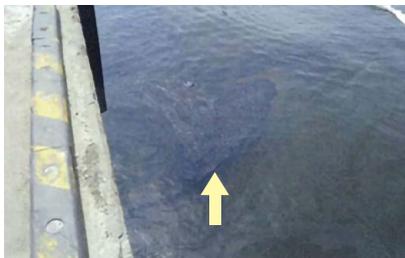
写真 26 海面の流出油状況

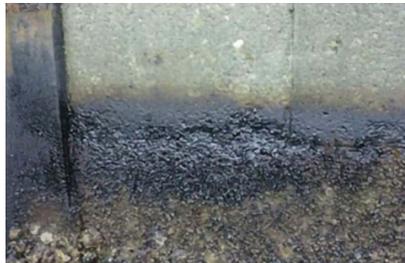
ほとんどの流出油は事故発生日の夕方までに回収できたのですが、一部が潮流に乗って拡散。その後、半径 3km 程度の範囲の護岸や、岸壁エプロンの内側に入り込み、その油の拡散や汚損した護岸の清掃に 16 日間を要し、損害額は初日の回収作業とほぼ同額になりました。幸い、漁業被害はありませんでした。

写真 27 岸壁の汚染状況

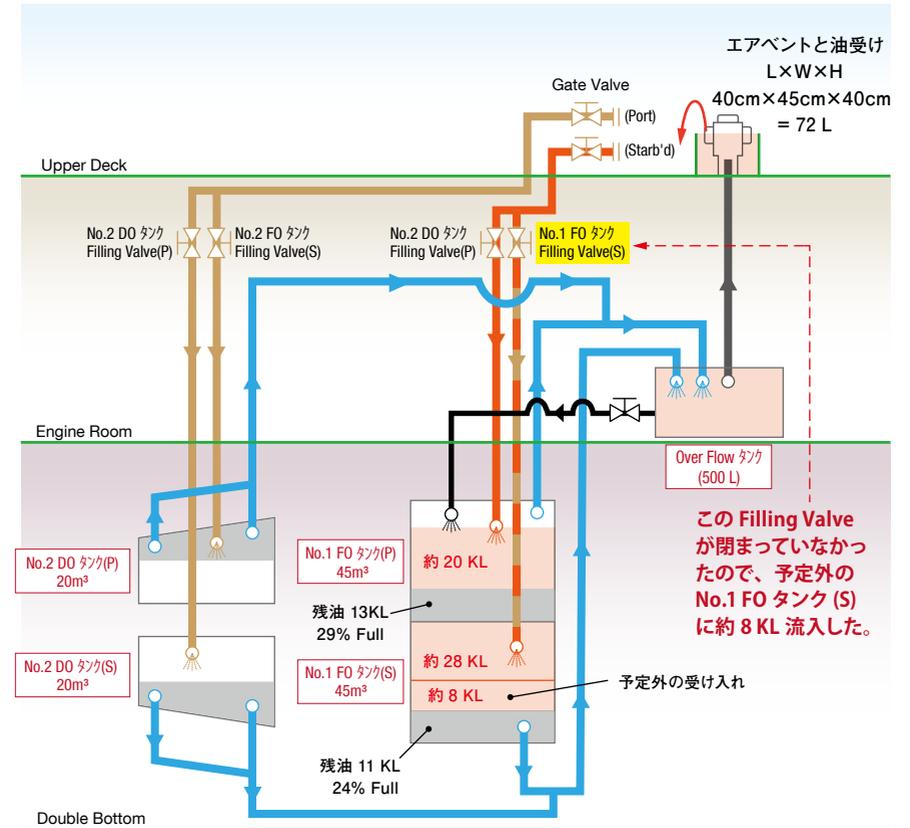
当初はNo.1 FOタンク(P:左舷)に27KLのC重油を受け入れた後、バルブを切り替えて残りの28KLをNo.1 FOタンク(S:右舷)に受け入れる予定でしたが、右舷のFilling Valveが開いており、左舷タンクに入るはずだった約8KLが右舷タンクに入ってしまう、これに気がつかないまま右舷タンクに残りの28KLを追い積みしたので、オーバーフローしました。パイプラインを図17に示します。

図 17 補油パイプラインとタンク配置図

- ▶ 09:10にC重油の補油が開始され、当初の計画どおり、残油量が13KLのNo.1 FOタンク(P)に27KLの受け入れを開始しました。
- ▶ とところが、No.1 FOタンク(S)のFilling Valveが完全に閉まっていなかったので、送油されたC重油の一部(約8KL)が残油量11KLのNo.1 FOタンク(S)に流入しました。
- ▶ 09:30に機関長はバンカーバージから27KLの送油が終了した旨を受け、全量が予定どおりNo.1 FOタンク(P)に入ったものと思い込んでいたのでサウンディングを行わず、No.1 FOタンク(S)のFilling Valveを開け、No.1 FOタンク(P)のFilling Valveを閉めて、残りの28KLの受け入れを開始しまし
