Fuzhou 港および Ningde 港沖、水中障害物に関する注意喚起

Oasis P&I Services Company Limited

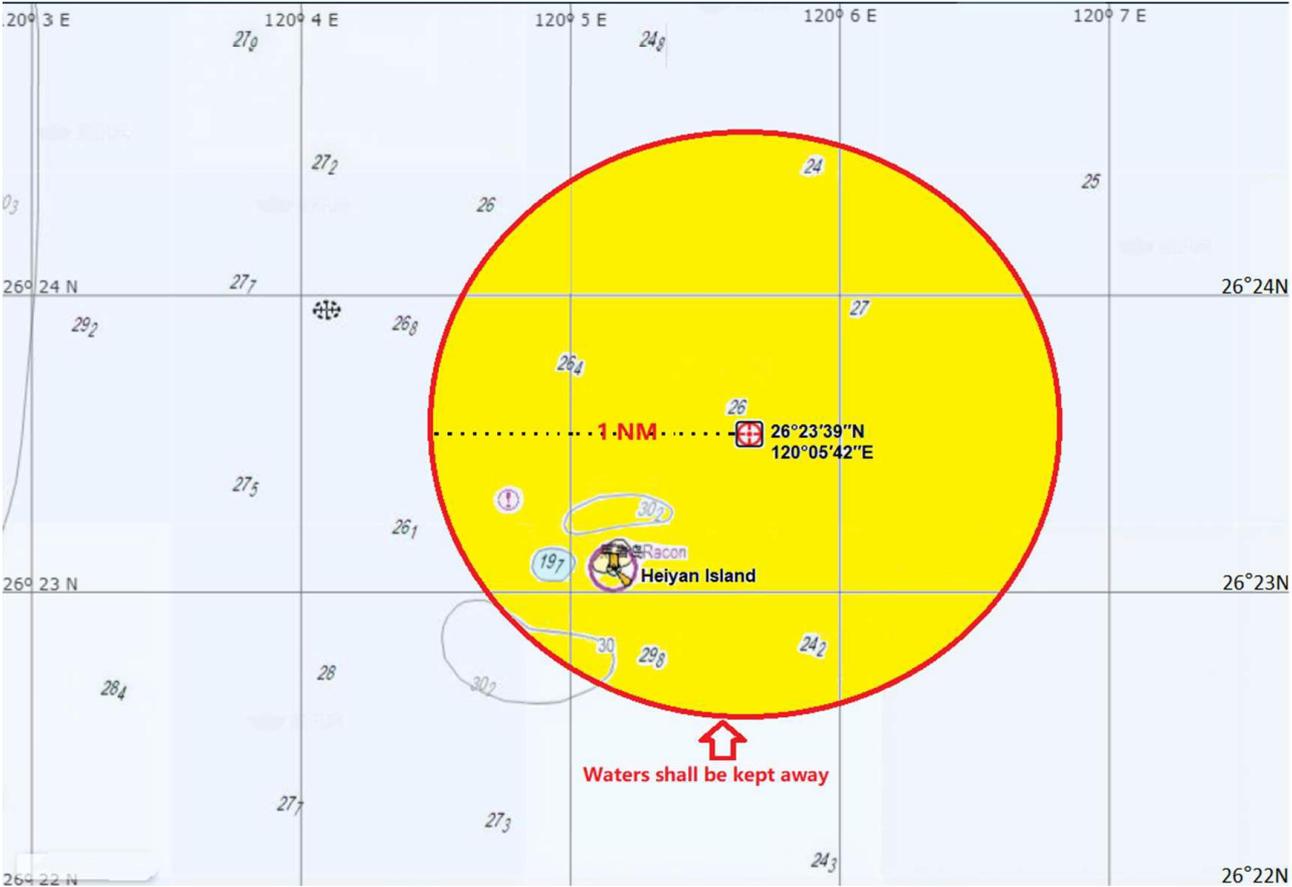
China MSA は 2022 年 10 月 10 日、中国沿岸港における航路図の修正に関する通知第 41 号を発行しました。これによると、Heiyan Island、Sanshoa'ao、Lianjiang、Taiwan Strait の北東部、 $26^{\circ}23'39''N, 120^{\circ}05'42''E$ の地点を中心とした半径 1 海里の海域に未確認の水中障害物があるため、関連する海図 (No.62001 [2022-970]、No.62151 [2022-202]、No.2310 [2022-904] を含む) を修正する必要があります。この通知は、2022 年 9 月 10 日付で Fujian MSA が発行した航行警報第 32/22 が情報元となります。詳細は以下の図のとおりです。

Fuzhou 港 (Luoyuan 港、Kemen 港、Huadong 造船所を含む) および Ningde 港 (Zhangwan ターミナル、Datang Powplant ターミナル、Dingxin ターミナル等を含む) に寄港する船舶は、航行前に上記の警告を海図に記載し、該当するターミナルや造船所の出入港の際はこれらの海域を避けて航行すること。これらの海域については以下の図をご参照ください。

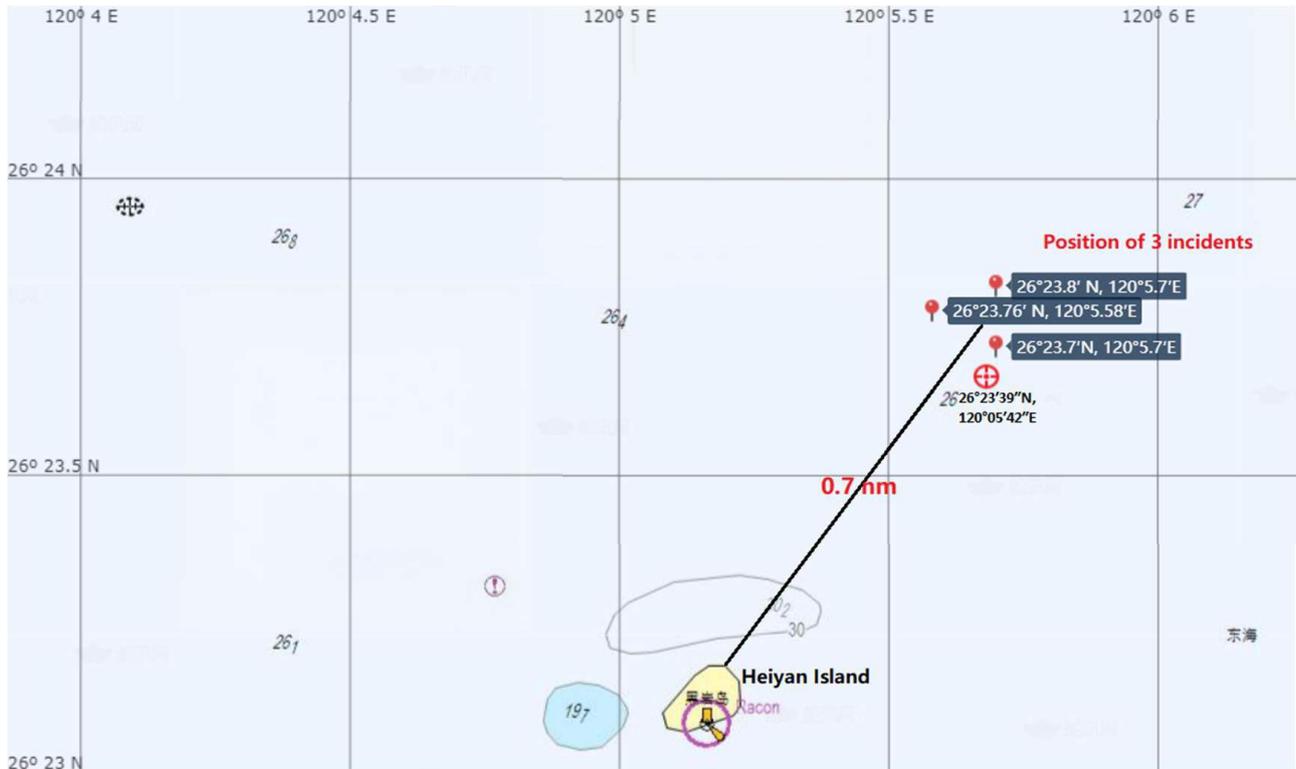
上記航行警報第 32/22 の発行前、2020 年から 2022 年にかけて、この海域で 3 件の重大な座礁事故が発生し、その際船体に深刻な損傷が発生、サルベージ作業が行われました。座礁時、これらの船舶の喫水は約 7 メートルから 15 メートルとさまざまで、うち 2 隻は貨物を積載中、残りの 1 隻はバラスト状態でした。これら 3 隻の座礁事故の発生地点は以下の図のとおりです。

1. 26°23.7'N, 120°5.7'E
2. 26°23.8'N, 120°5.7'E
3. 26°23.76'N, 120°5.58'E

(2020年から2022年にかけて発生した3件の座礁事故の発生地点)

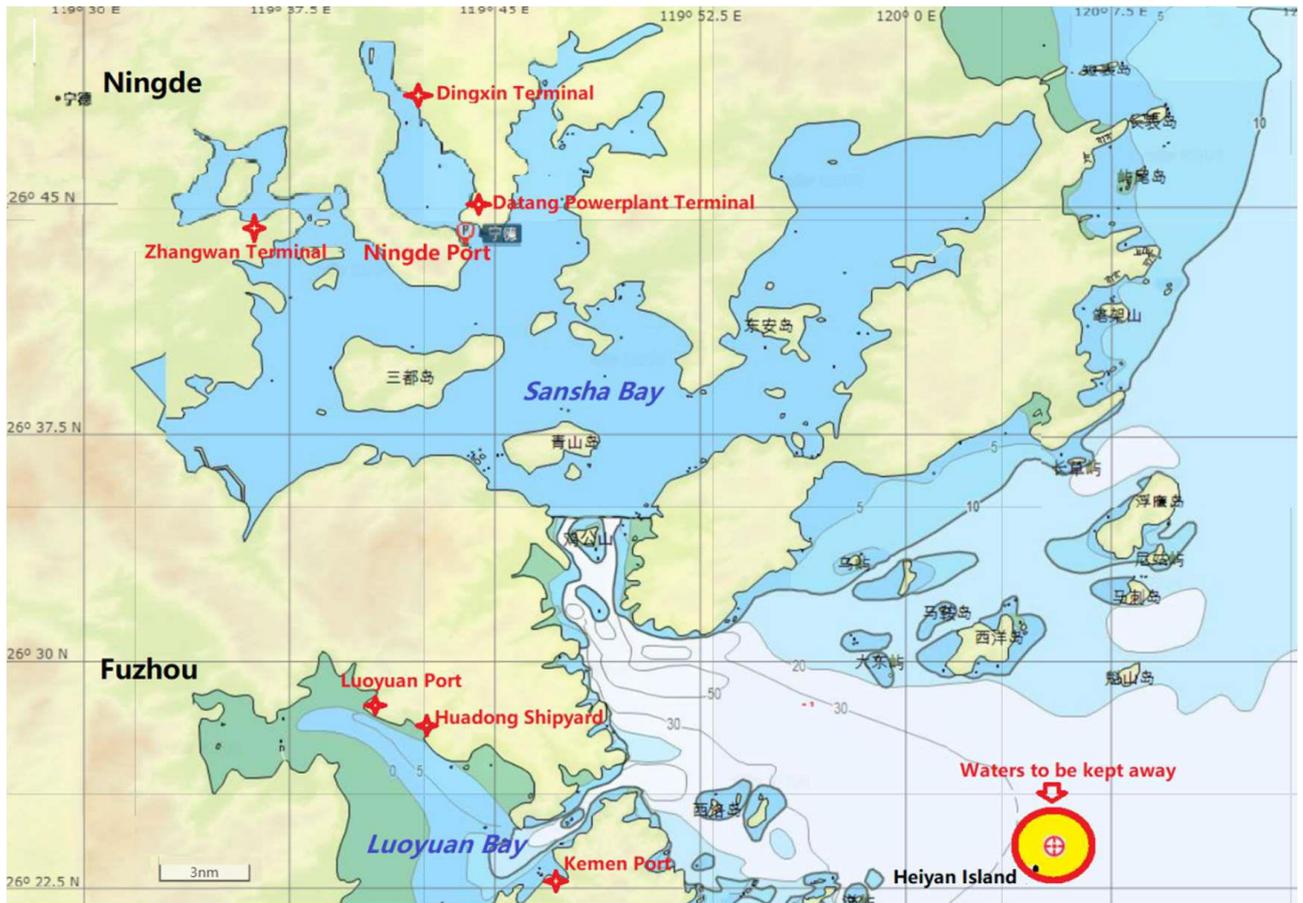
Fuzhou 港および Ningde 港のターミナル/造船所
