Huatai Insurance Agency & Consultant Service Ltd.

Circular 1202

Date: 5 Sep 2012

中国 Lanshan 港一養殖場の拡張が付近航行船舶に及ぼす危険について

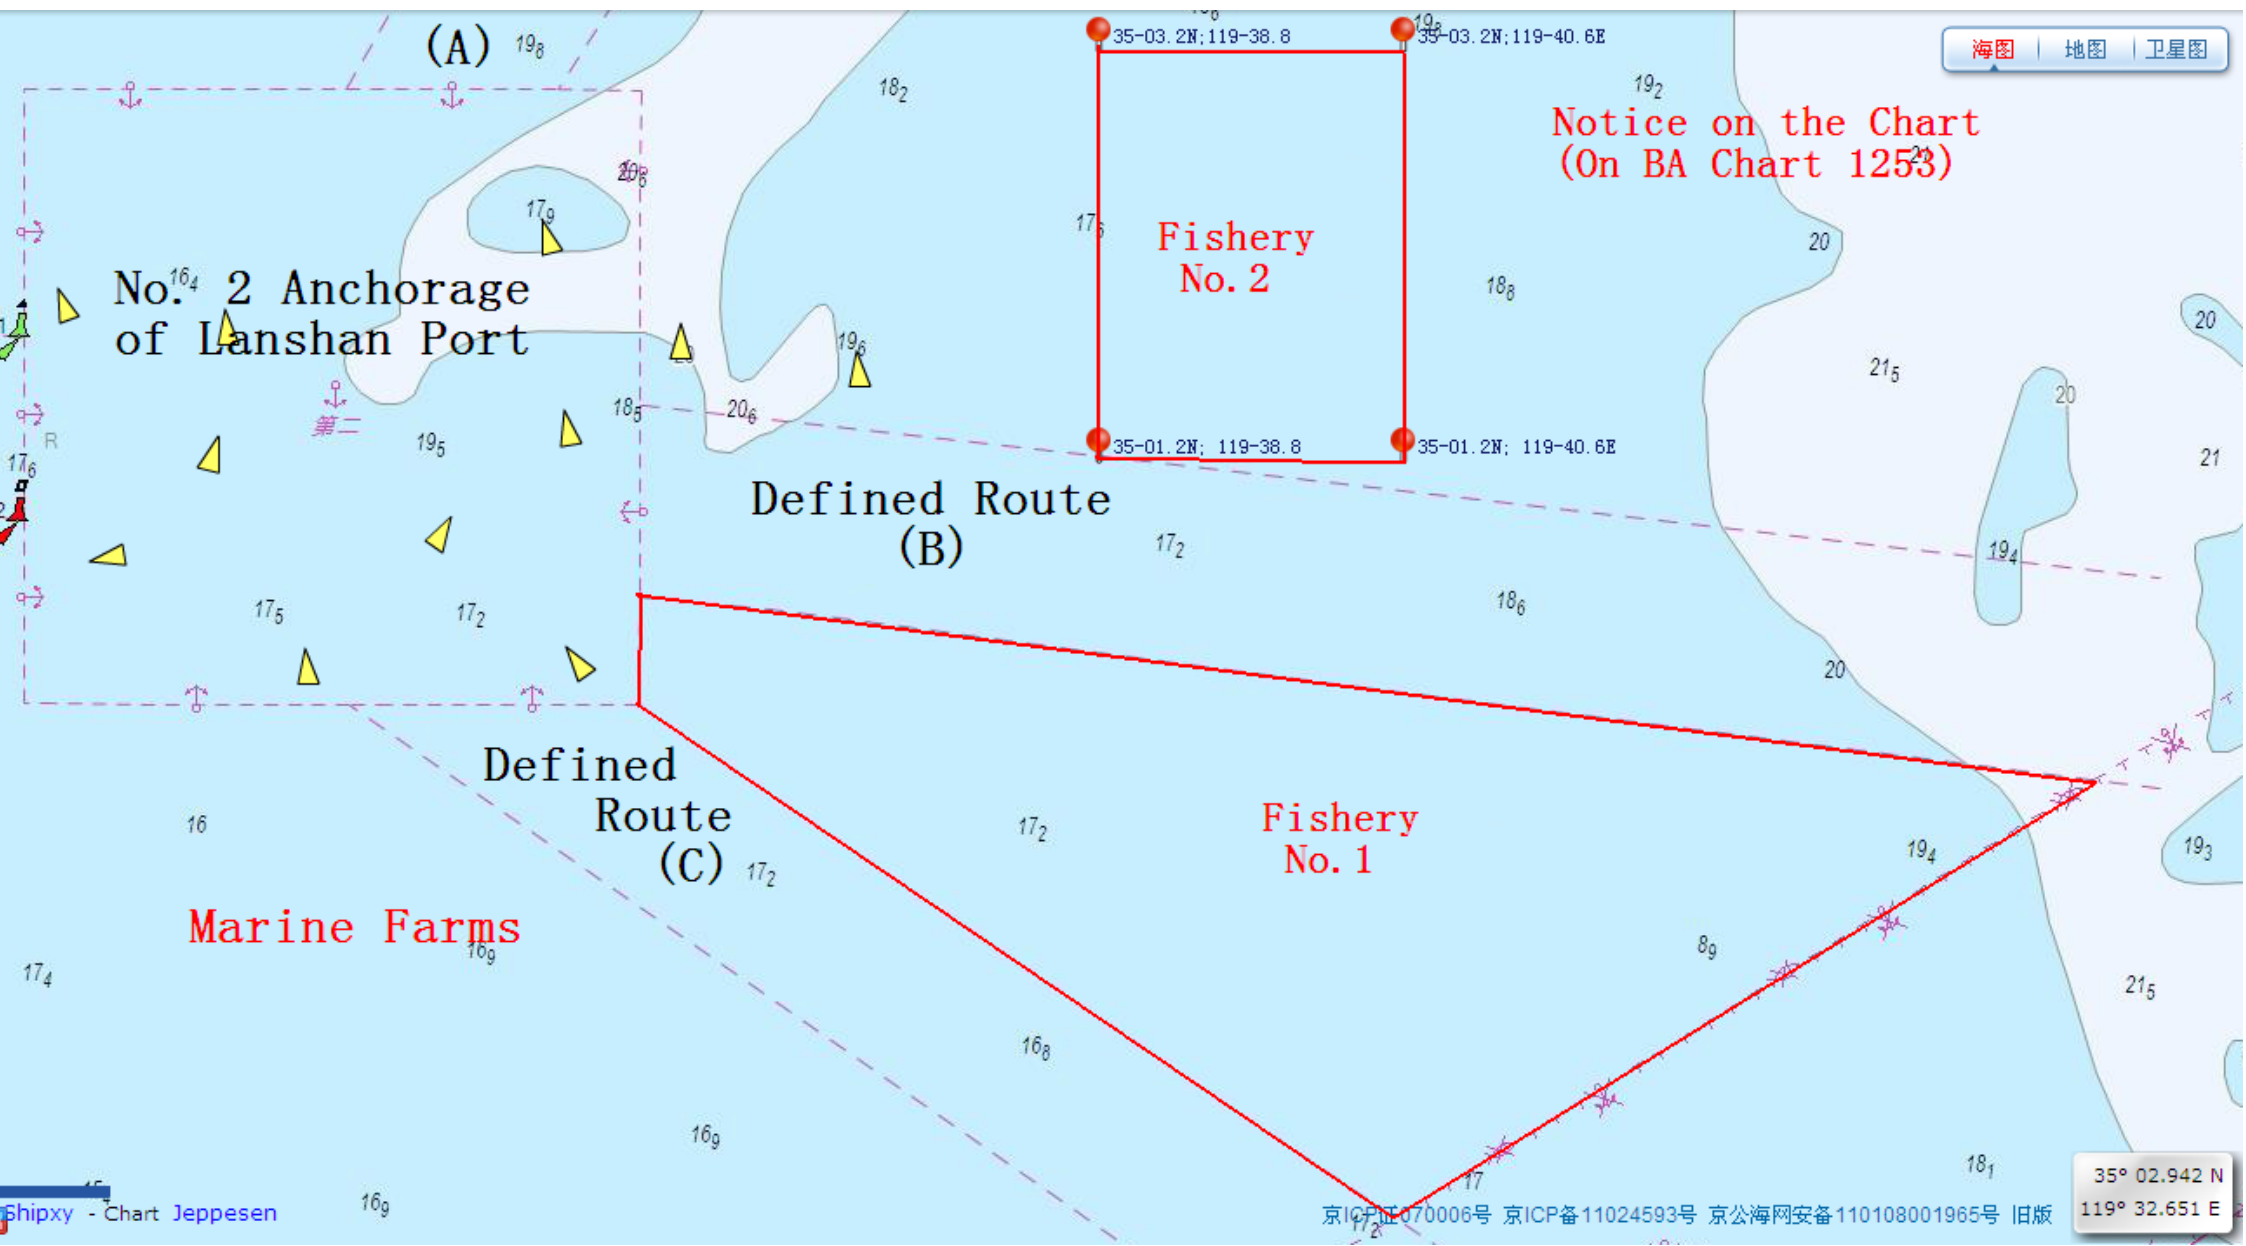
Notice on the Chart
(On BA Chart 1253)

前述の2か所の養殖場は航路の非常に近くに位置しています。船舶が一旦航路から外れると、とたんに養殖場に侵入し、損害を発生させる虞れがあります。ご参考として当該海域の略図を作成しましたので、養殖場、No.2 錨地（これは Lanshan 港の主たる錨地です）及び航路の位置を確認できます。なお、図には影響のある航路をルート B、ルート C として記入しています。

上記1の警告はルート B の北側に記載されており、6月に新たに承認された2か所の養殖場ではなく、これまでの養殖場に関係するものです。いずれにせよ、上記2の警告は、Qingdao 港及び Lanshan 港について、規定の航路内航行を厳守するよう忠告しています。

養殖場は航路の非常に近くに位置しますが、No.1 の養殖場に関して言えば、未だに公式な通知は発行されていません。よって、船舶が出入港する際に視界が悪い状況、特に夜間では、事故を避けるのが難しくなってしまいます。

また、我々が取り扱った最近の事例では、事故に関わった船舶は何れも規定航路を外れて、養殖場に侵入したということが分かっています。これらの船舶が規定航路を航行していれば、養殖場は航路外にあるので事故は避けられたでしょう。

1. 養殖場区域は変更されることがあります。Lanshan 港に寄港する場合は、現地代理店との連絡を密にして、航路の状況を常に確認して下さい。現地代理店から専門的なアドバイスを得られない場合には、船長は現地 MSA の協力を求め、VTS による指示を遵守し、事故防止に努めて下さい。
2. これまでに取り扱った事例では、関係する船舶は何れも指定航路から外れたことにより、事故が発生しています。航路の確認後は、船長は必ず航路内を航行するよう努めて下さい。航路から少しでも外れると、養殖場に侵入してしまいます。
3. 常に適切な見張りを実施し、安全な航行速度を保って下さい。当該海域で、視界不良の状況下では、乗組員を船首に配置することが賢明です。
4. 万が一事故が発生した場合には、Huatai Qingdao までご連絡ください。
Huatai Insurance Agency & Consultant Service Ltd., Qingdao Branch
Tel : 86 532 8502 1883
FAX : 86 532 8502 3828
Duty Mobile : 86 186 5328 9883
Email : qingdao@huatai-serv.com
