第四章 油濁事故例

4 - 1 外航船事故事例

4-1-1 事故概要

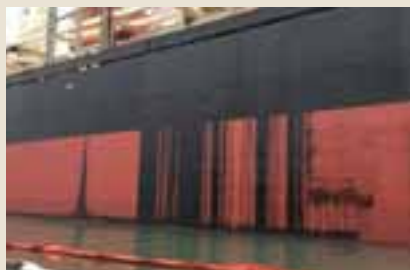
写真9 事故発生後の本船汚損状況

本船は、補油作業中にC重油が本船 No.2 燃料タンクのエアレントから甲板上に噴出し、そのうち、約3KLが海上に流出しました。流出油の一部は事故後本船周囲に展張されたオイルフェンスを越え、周辺に拡散し、付近の海岸や漁業施設に被害を与えました。

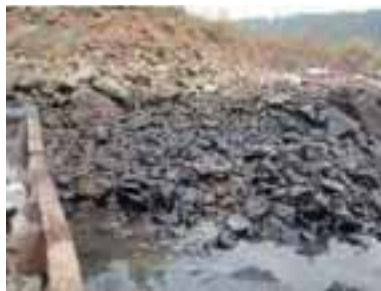
写真10 沿岸部の流出油漂着状況

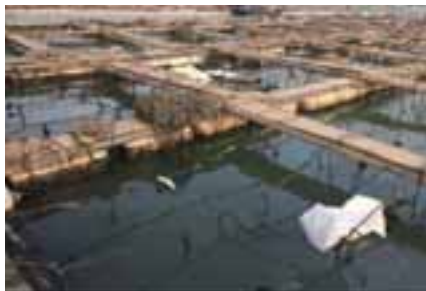
写真11 漁業施設の被害状況

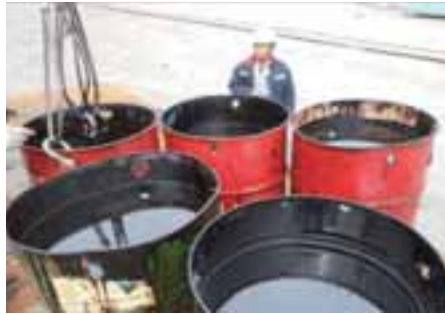
写真12 甲板上から回収された燃料油

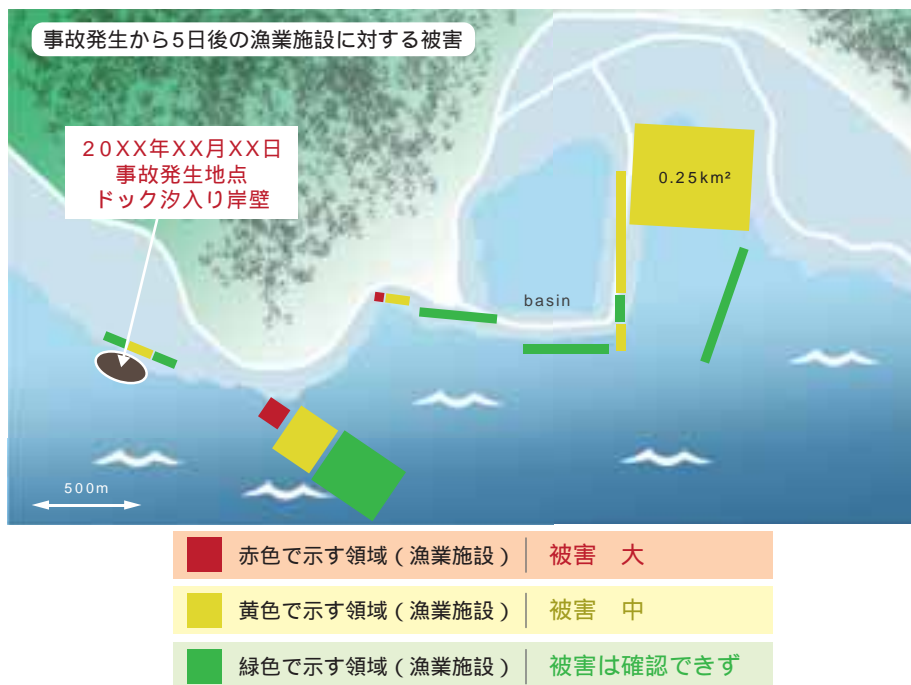
図 15 事故発生から5日後の漁業施設の被害状況

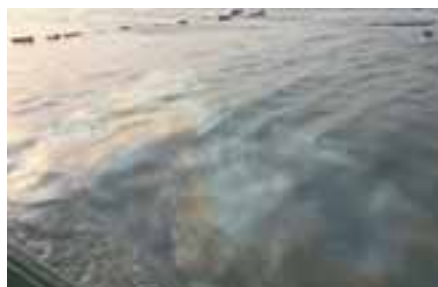
写真 15 海面に流出した燃料油

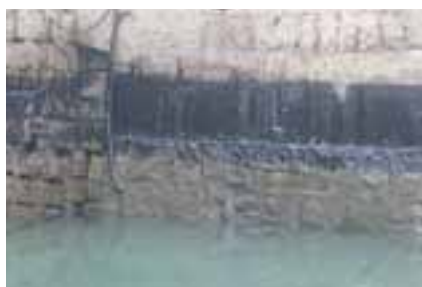
写真 16 護岸に漂着した燃料油

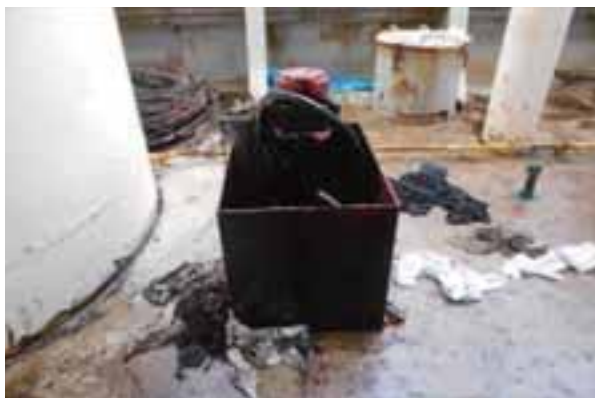
写真 17 No.2C FO タンク Air Vent.

直接原因は、補油予定としていなかった No.2C FOタンクの Filling Valve (フィリングバルブ) がなんらかの原因で「全閉」となっておらず、若干開いていたので、そこから送られてきた燃料が No.2C FOタンクに入り込み、エアイベントを通じてオーバーフローしたことです。

また、船外流出した直接原因は、前述したように事故後の計算によれば、エアイベントからの流出に気がつくのが遅れ(流出開始後 22 分間、誰も気がつかなかった)緊急停止するタイミングを失したことによるものです。

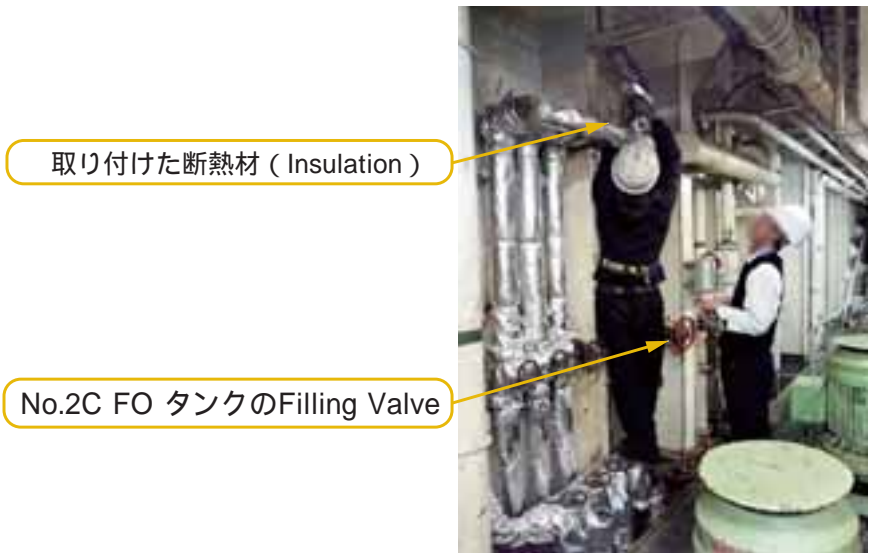
- No.2C FOタンクに前回補油を行った後は、確実に Filling Valve は閉じた。
- 機関室内にある各燃料タンクの Filling Valve の上方にある燃料暖気用蒸気パイプラインの修理を行い、断熱材 (Insulation) の取り付けも含めてドック工事として行った。
- 通常であれば、脚立を使用して修理を行うべきもの。パイプライン工事は脚立による足場を組んで行ったが、その後の断熱材 (Insulation) の取り付けのみという作業は簡単な作業であったので、パイプライン工事とは別のドック作業員が No.2C FOタンクの Filling Valve に足をかけてよじ登り、その作業を行った。
- その際に、閉まっていたバルブが開いたものと推定する。

写真 18 断熱材 (Insulation) の取り付け場所

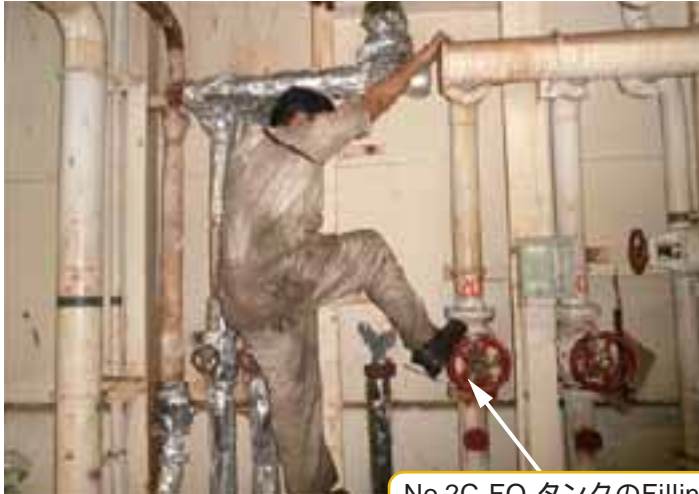
No.2C FO タンクのFilling Valve

写真 19 No.2C FOタンクの Filling Valve が開いた原因

複数のタンクに補油を行う・行わないに拘わらず、基本的に補油前には、全ての関係バルブの「全閉」を確認し、それから必要なバルブを開いていくといったラインアップ作業を徹底することが、誤って補油予定外のタンクへの流入防止に繋がります。
