ハッチパネル&ハッチコーミング

JAPAN P&I CLUB
日本船主責任相互保険組合

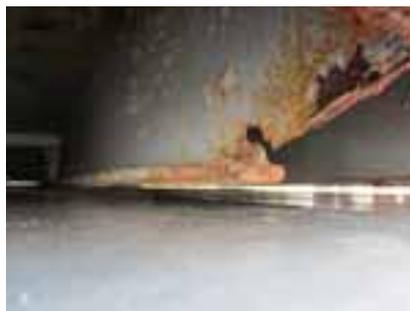
腐食は構造部材とプレートの状態に影響します。腐食はメンテナンスを行い、ペイントを適切かつタイムリーに施すことで防ぐことができます。ペイントを施すことは見た目だけでなく、天候や貨物による甚大な影響にも有効です。目視点検や厚さの測定検査を行い、プレートに十分な厚みがあり、強固な状態にあることを確認してください。

写真4 ハッチパネルの腐食

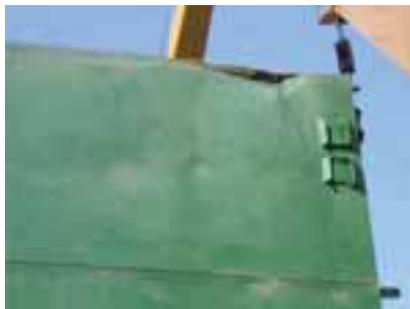
損傷（ひび割れ、穴、湾曲 / 変形）は、船のねじれ、ホギング / サギング、コーミングのたわみ、過積載や不適切な重量配分、パネルの不適切な調整や配置などによる圧力によるものの他、荷役作業によって起こる場合もあります。そのため、積荷や揚荷の後にはハッチカバーを点検し、ひび割れや湾曲があれば原因の調査を行ってください。

写真5 荷役作業による損傷

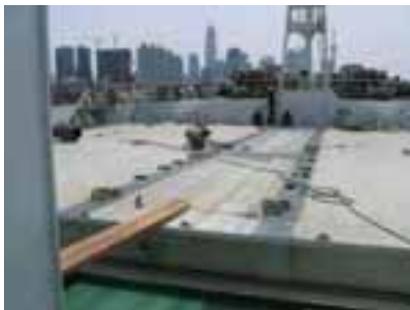
一時的な修理またはラッシングのため溶接されたストッパーや D-ring など。ハッチカバーやコーミングが溶接の熱にさらされることでたわみが発生する可能性があります。また不適切な仮修理によって型式認証に影響が出る、あるいは求められる要件に準拠しないものとなる可能性があります。

写真6 ハッチカバー上に D-ring が溶接されている

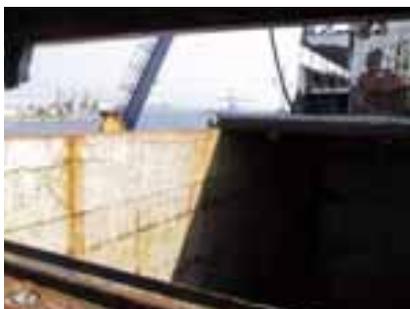
ハッチコーミングプレートの外側はハッチ上部と同様の損傷（腐食、ひび割れ、湾曲等）を起こしやすい一方で、ハッチコーミングの内側はハッチカバーから水が浸入していることを示す一応の証拠となる可能性があります。

写真7 ハッチコーミングの内側に水漏れの跡

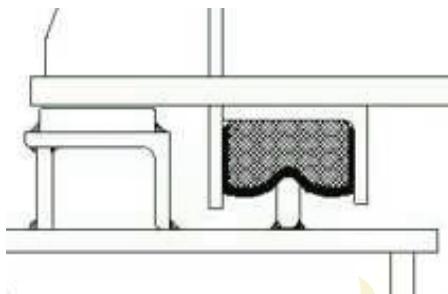
ベアリングパッドは、タイプ、使用年数、負荷に応じて摩耗していきます。ベアリングパッドの摩耗によりラバーパッキンへの圧縮が増加するため、定規やフィラージなどを用いてスカート部の隙間を定期的にチェックしてください。スカート部の隙間とベアリングパッドの摩耗の許容範囲についてはマニュアルを参照してください。一般的には2～3mm ほどです。ベアリングパッドの摩耗を示すため、接合面にウェアリングやウェアマークがあるものもあります。

図 4 ベアリングパッドの摩耗によりラバーパッキンが過度に圧縮されてしまう

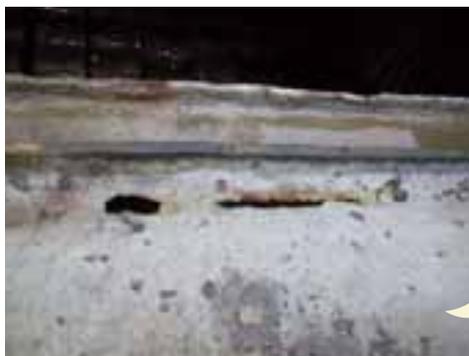
古いタイプのハッチカバーの中にはベアリングパッドが設計上装備されておらず、ハッチカバーのサイドプレートが直接コーミングに合わるタイプのものもあります。そのような場合は、摩耗や損傷がプレートとコーミングの接合面（ハッチサイドプレートの下側とコーミングテーブルの表面）にないか、腐食や溝、薄くなったり湾曲 / 変形したりしていないかなどをチェックしてください。

写真 12 パネルのサイドプレートとコーミングテーブルが接合するタイプ。パネルとコーミングの表面に溝や腐食がある。

ベアリングパッドは比較的簡単で、迅速に修理することが可能ですが、細かな調整までは乗組員の技量を超えており、資格を持つ修理業者を手配したほうがよいでしょう。

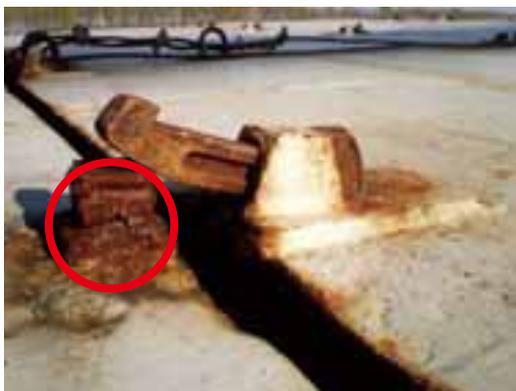
クロスウェッジが設置されている場合、適切に取り付けられているか確認してください。調整（シムプレートが使用されていないか）変形（曲げたり「バナナ」型にされていないか）過度な締め付けなどは避けましょう。

写真 17 「バナナ」型のクロスウェッジ ストライクプレート

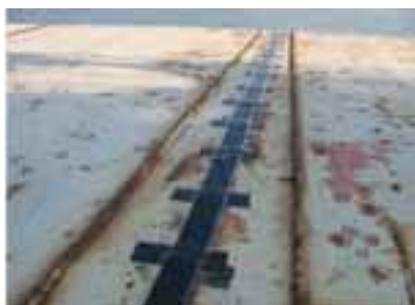
テストの結果不具合があった際に、マリンテープやフォームといったシーラントを使用して漏洩箇所を塞ごうとするケースがよく見られますが、これは適切な処置とは言えません。シーラントを使用するという事は船主・船長が風雨密性に問題があったことを把握していたにも関わらず、適切な修理を行わず、安価で簡単な方法を優先し、スケジュールに間に合わせることをばかりを考えて急ぎ出航してしまったのではないかとクレームに推測されてしまうかもしれません。船主・船長は、堪航性および堪貨性、そして本船、乗組員、貨物の安全に対する注意義務を怠っていたものとされてしまいます。

写真 23 マリンテープ

このような場合、船主・船長は、マリントープを貼る前の時点でハッチカバーの風雨密性が保持されていたこと、つまりウルトラソニックテスト（あるいはホーステスト）の結果が良好であり、さらに目視点検によって全ての部品が良好な状態に保守整備されていたことを証明する必要があります。この場合、サーベイヤーを手配してハッチカバーのテストと点検を行うことも一案です。そうすれば検査の結果問題がなかったことを第三者が確認したものとなり、万が一クレームが発生した場合、証拠として提示できるからです。点検により欠陥が見つかった場合は、シーラントを施す前に、まずは適切な方法で対処してください。最後に、航海日誌にハッチカバーのテストと点検を行い、結果が良好であったこと（テスト/点検レポートを添付する）、用船者、あるいは荷主の要求に応じるためマリントープを貼ったことを明記しておくことで、マリントープの使用に関する証拠をさらに整えておくことができます。

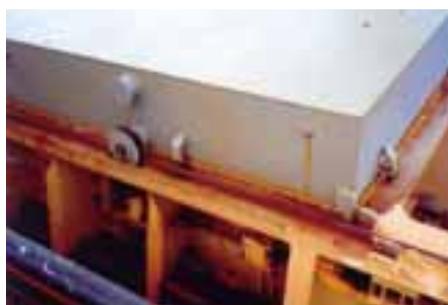
写真 24 フォーム
