## 第五章 事故例分析

運輸安全委員会船舶事故報告書（keibi〈軽微〉2019-5）と海難審判所裁決平成 31 年神審第 11 号から、4M5E 分析とリスクアセスメントを併せて事故原因を分析します。

### 5 - 1 事故発生日時と本船概要

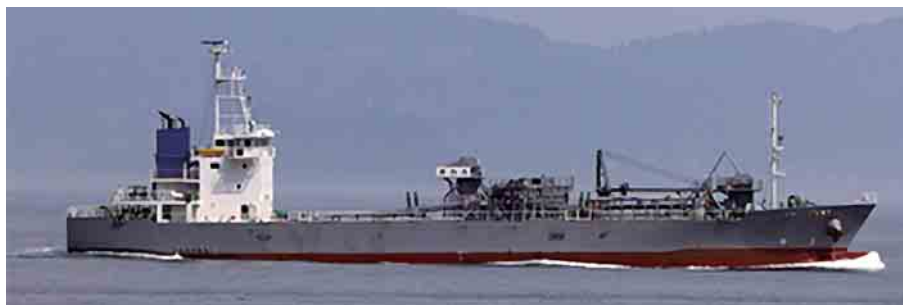
写真 38 貨物船 A 丸

| 本船要目 | : 貨物船 A 丸（748 GT）<br>バウスラスターおよびベックツインシステム <sup>®</sup> 制御装置（以下「ベックツインシステム <sup>®</sup> 」という）を装備した 1 機 1 軸の船尾船橋型石炭灰兼炭酸カルシウム運搬船 |

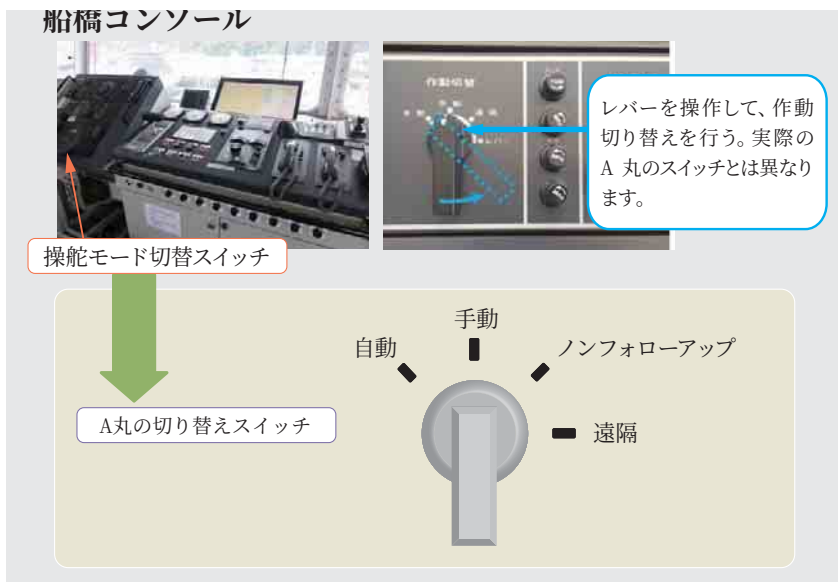
図 42 操舵作動位置 切り替えスイッチ

操舵モード切替スイッチ（図 42）は、時計回りに自動操舵、手動操舵、ノンフォローアップ、および遠隔操舵の各モードがあり、ジョイスティック装置の操作は同スイッチを遠隔操舵の位置にして行うタイプとなっています。

遠隔操縦にする場合、操舵スタンドの切替スイッチを「遠隔」にしておかないと、ジョイスティックを操作しても、バックツインラダー<sup>®</sup>は動かない仕組みになっています。

しかし、操舵切り替えスイッチは手動からワンノッチだけ動かして遠隔装置に切り替わったと思っていました。(実際にはノンフォローアップの位置になっていました。:人の行動特性思い込み)

- ・操舵スタンドに操作方法を明記し、**切替手順マニュアルを作成**。
  - ▷ 手順書を作成し、乗組員に遵守するように指導を行う方法で、添付資料 4 の防止対策にある「ウ）管理的対策」にあたります。
- ・操舵スタンドのモード切替スイッチを遠隔の位置にした際に数秒間電子音が鳴るように改造しました。
  - ▷ 添付資料 4 の防止対策にある「イ）工学的対策」にあたります。

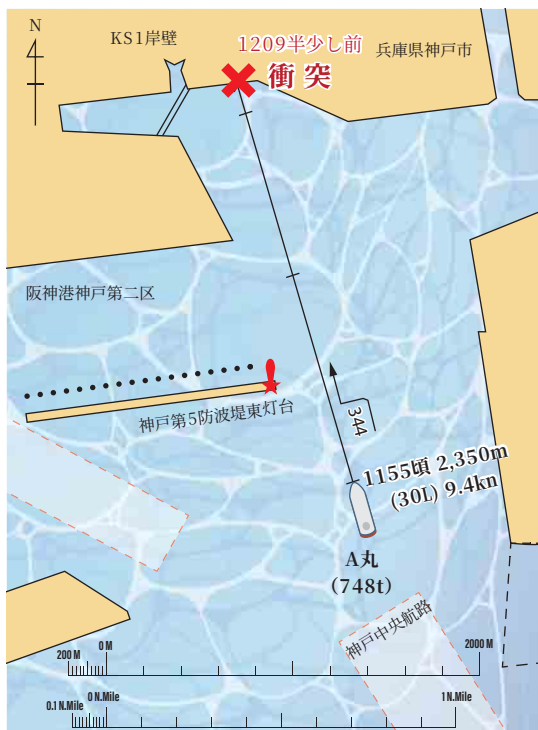
図 44 A 丸 11:55 頃

岸壁 2,350m 手前 (30L) で機関  
半速から中立運転とし、速力 9.4  
ノットで自動操舵から手動操舵に  
切り替えました。

この操作自体は通常の着岸操船手順に沿っていましたが、手動操作時で舵角指示器の確認をしていませんでした。

さらに、岸壁まで変針もなく、また、風潮の影響もなかったので、舵輪を多少は動かしましたが、その都度舵が操作したとおりに動いていると思い、舵角指示器は確認していませんでした。

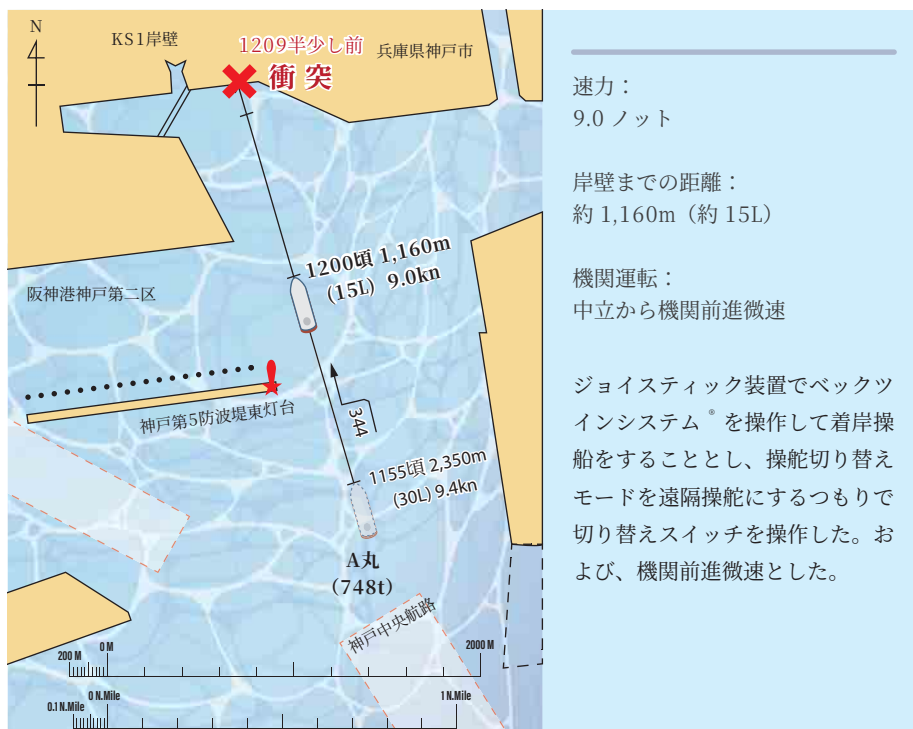
図 45 A 丸 12:00 頃

これに気が付かないまま、船橋左舷の操作スタンド前に移動しました。このとき、バックツインラダー<sup>®</sup>はニュートラルの位置となっていました。(人の行動特性:気が付かない)

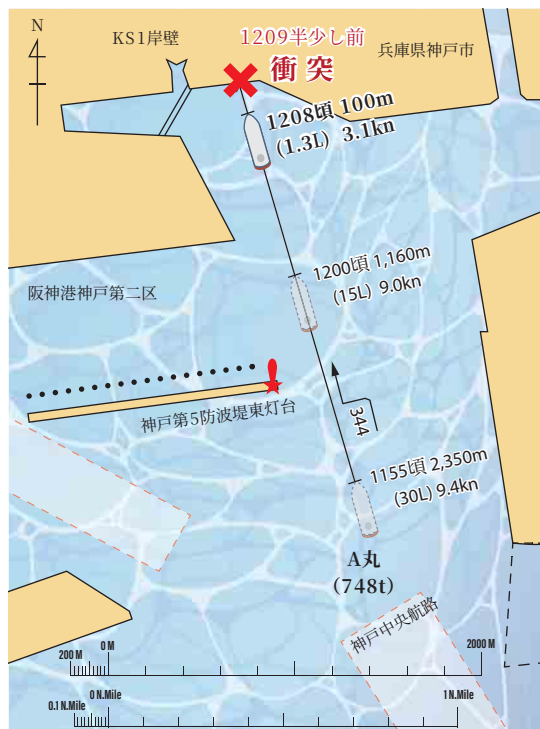
図 46 A 丸 12:08 頃

岸壁 100m 手前で、ジョイスティックを後方に倒し、ベックツインラダー<sup>®</sup>で後進操作を行ったと思ったのですが、実際には操舵モードがノンフォローアップとなっており、ベックツインラダー<sup>®</sup>もニュートラル(ホバー)の状況が継続してました。(人の行動特性: 思い込み)

速力が 3.1 ノットまで落ちた理由は、ベックツインラダー<sup>®</sup>がニュートラルになっていたからです。

遠隔操舵装置のジョイスティックで操船できていると思っていたのですが、実際には風潮の影響がなく、ベックツインラダー<sup>®</sup>がニュートラルの位置のままで自然に速度が落ちて直進していただけでした。

そして、岸壁までの距離に気をとられ、ベックツインラダー<sup>®</sup>の舵角指示器を見て舵が後進になっていないことを確認しなかったのですが、行き脚を止めることができると思い込みました。(人の行動特性: 思い込みと 1 つのことしか見えない、パニックになっている)
