Huatai Insurance Agency & Consultant Service Ltd.

Circular Ref No.:PNI1706

### 中国 Lanshan 港—養殖場の拡張に関する最新情報

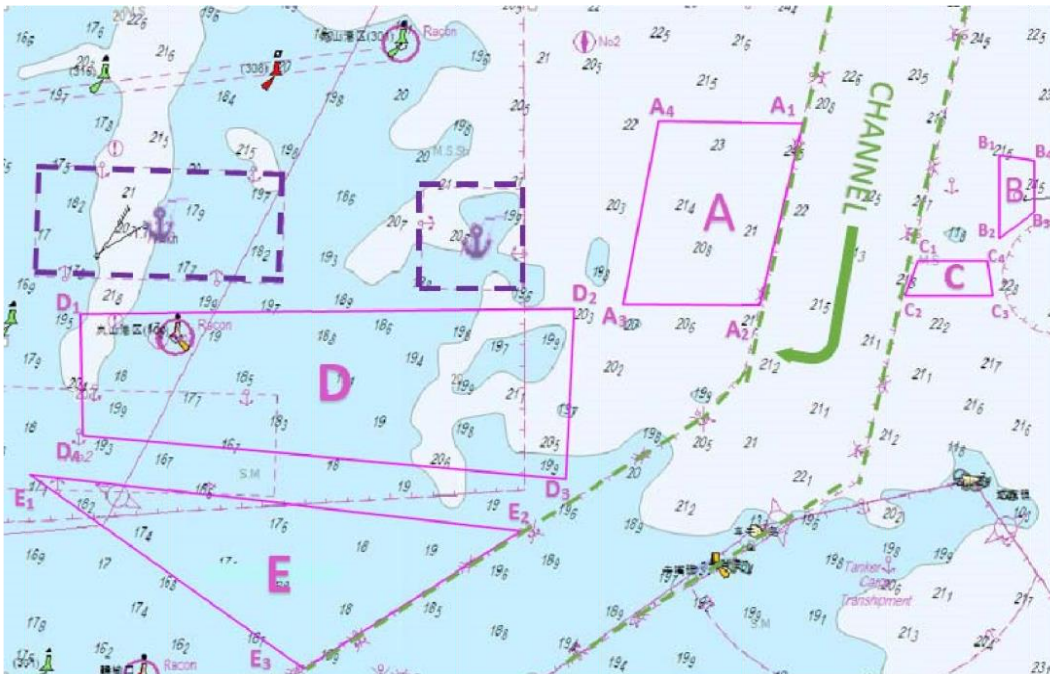
一連の現地調査の結果、Lanshan 港付近の新しい養殖場で、海図上にマークされておらず船舶が頻繁に侵入している箇所に関して現在の分布図を作成しました。分布の位置は下記のポイントを結んだ所です。

上記 5 箇所の養殖場の内、A エリアは今年初めには存在していましたが、現地代理店がその存在に気づいていなかったため、今年の養殖場クレームの大部分はこのエリアで発生しています。

B 及び C エリアは 2 年前から存在、D 及び E エリアはもっと以前から存在しており、前回の Circular ですすでにお知らせしています。さらに今年は、A エリアと D エリアが非常に接近しているため、A エリアへの侵入を避けるために、誤って D エリアに侵入してしまった船舶もいることが判明しました。

- 1) ポイント A 2 に到着する前に、養殖場は航路の両サイドに非常に接近して位置していることを考慮し、本船は航路に沿って厳格に航行すること。
- 2) A エリアの養殖場に侵入しないよう、船舶はポイント A2(35°03'18.00"N, 119°049'28.00"E)と A3(35°03'18.00"N, 119°046'48.00"E)を結んだラインの南側を航行すること。
- 3) ポイント A3 を通過する時、D エリアの養殖場に損害を与えないために、船舶はポイント D1(35°03'12.00"N, 119°36'18.00"E)とポイント D2(35°03'12.00"N, 119°45'48.00"E)を結んだ北側を航行すること。同時に、衝突の危険を避けるため、D エリアの北側にある錨地に錨泊している船舶に十分注意すること。
- 4) いずれにせよ、船舶は適切な見張りを実施し、パイロットと緊密に連絡をとり、VHF のチャンネル 16 もしくは 09 を聴取すること。
- 5) 多くの船舶代理店は新しい養殖場の通知を入手していないので、代理店から推奨された航行ルートは確実ではない恐れがある。養殖場に侵入しないように、当直中の航海士は代理店からの情報と Huatai Qingdao Office の Circular を考慮し、(新しい養殖場について) 海図に記入することを推奨する。
