## 冷凍・冷蔵貨物の事故防止について

### Loss Prevention for Reefer Cargo

#### その1 Reefer Carrierにおける冷凍貨物の事故

#### Case1 Accident to Frozen Cargo on Reefer Carrier

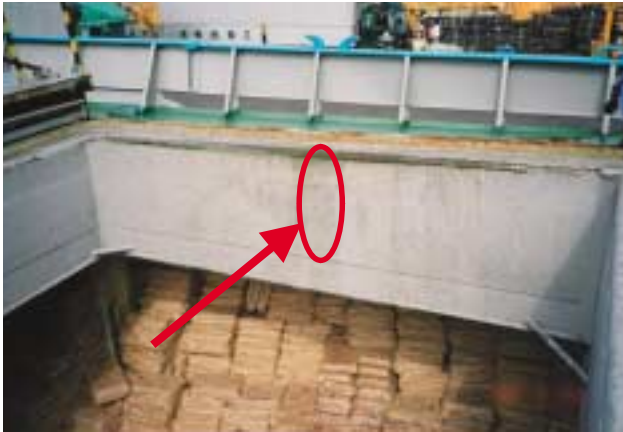
Hatch Coaming上にある海水浸入の痕跡。  
Sea water ingress marked on hatch coaming.

- 1) Rubber Gasket の使用期間は耐用年数の4～6年(Panel間のものは2～3年)以内であるか。又、指で押した時に弾力性があるか。破損又は欠落はないか。
- 2) Compression Barに曲り、破損、欠け、又は頂部の錆はないか。
- 3) Hatch Coaming上面を清掃したか。木、紙片、又は紐等の異物はないか。
- 4) Quick Acting Cleatに曲り、破損、又は欠落はないか。可動部(Head、Nut)は容易に動くか。
- 5) Quick Acting Cleat の Neoprene Hand Washerを手で掴んだ時に弾力性があるか。又、耐用年数(2～3年)以内であるか。

- 1) Check if durability of rubber gasket (4 ~ 6 years or those between panels 2 ~ 3 years) is satisfied. Confirm elasticity with some rebound, when pushed by fingers.  
No breakage or missing parts.
- 2) Check if compression bar is not bent, broken or missing, otherwise if its top is not rusted.
- 3) Check if hatch coaming top is cleaned, or if foreign materials like wood, paper, ropes do not get entangled.
- 4) Check if quick acting cleat is not bent, broken or missing, or its head or nut is smooth.
- 5) Check if neoprene hand washer of the quick acting cleat is elastic enough when held by hand, or within the set durability of 2 ~ 3 years.

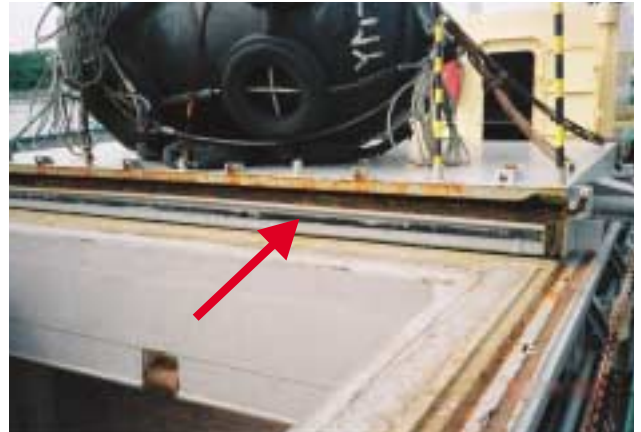
パネル間のRubber Gasketが硬化している。  
Rubber gasket hardened between hatch panels.

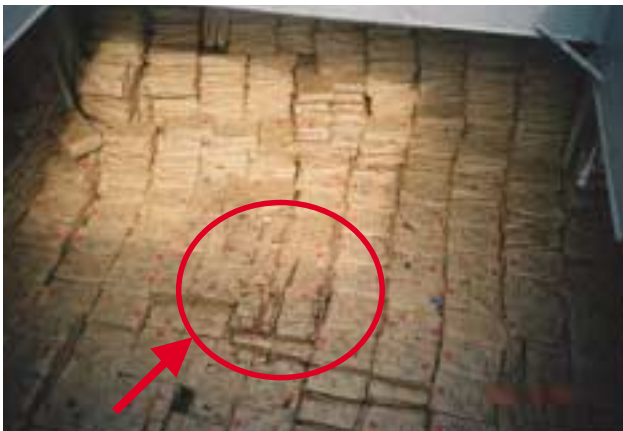
海水が浸入して発生した貨物の「氷付き」  
Sea water ingress caused ice on cargo.

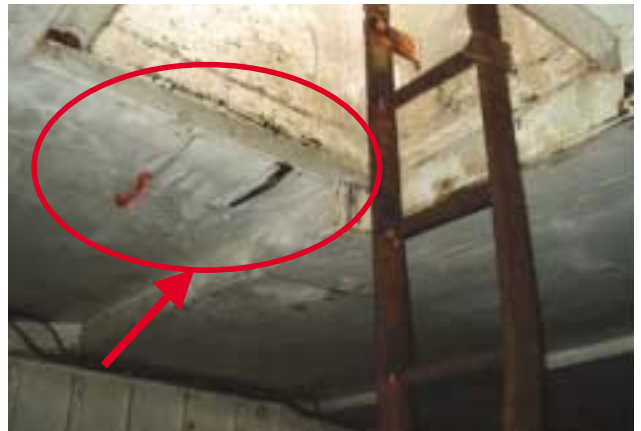
Store外部設置のHold Access Hatchも、そのHatch Cover の不良・欠陥は、Weather HatchやSmall Hatch と同様に、周辺貨物の「霜付き」又は「氷付き」を引き起こします。

Hatch Covers for hold access hatches installed outside the store should be inspected the same way as those for weather hatch and small hatch to prevent frosting and/or icing damages.

侵入外気によるHold Access Hatch周辺の天井の氷  
Draft caused ice on ceiling around hold access hatch.

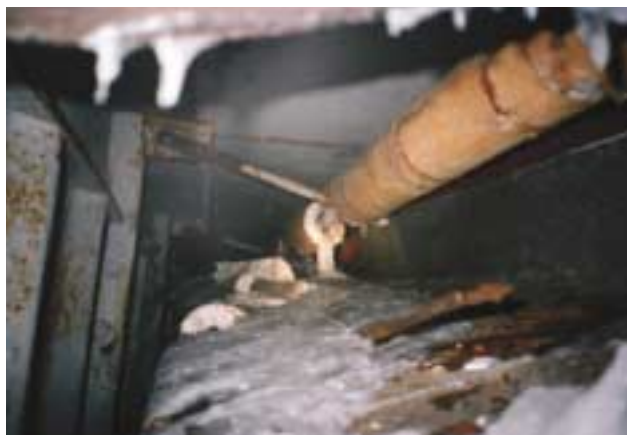
3) の場合、パイプ内を流れる液体（海水、清水、又は油等）がその部分から船艙内に漏出、噴出するため、周辺に積載された貨物の「氷付き」又は「油付き」を引き起こします。

Drain Pipeの亀裂からDefrost水の漏出  
Defrost water leaking out of a crack of drain pipe.

In case of 3), the leaked liquid, be it seawater, fresh water or oil, smears the cargo directly or indirectly to cause the cargo icing or oil-staining thus deteriorating the cargo quality also.

- 1) Grating 及び Side Sparring に破損又は欠落はないか。
- 2) Air Trunk に木・紙片又はビニールシート等のゴミはないか。
- 3) 貫通パイプ又は中間デッキの油圧パイプに染み、水漏れ又は油漏れはないか。

- 1) Check if Grating and Side Sparring are not broken or missing.
- 2) Check if Air Trunk is not contaminated with wood, paper, vinyl sheet or other foreign materials.
- 3) Check if pipes are not leaking or marking leaks of water or oil.

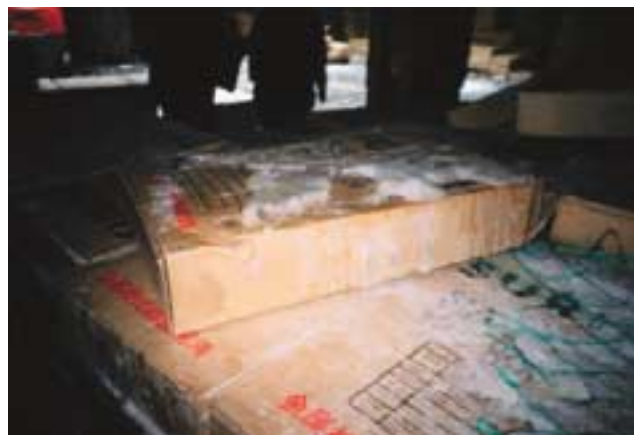
漏出したDefrost水が掛って発生した貨物の「氷付き」  
Defrost water splashed icing around the cargo.

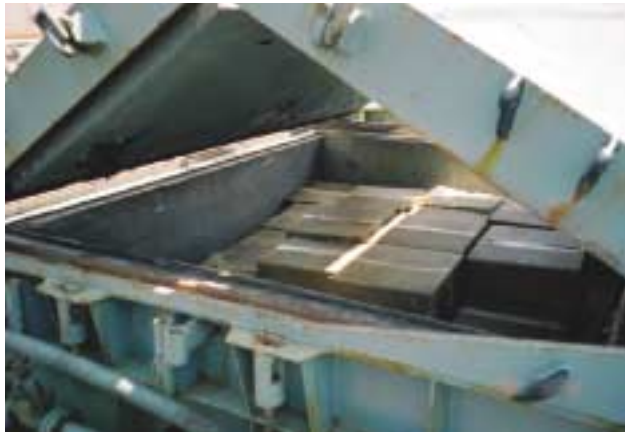
雨中荷役、貨物のhatch coming 部分への積付け又は、貨物を積載した船倉を開放したまま放置することは、貨物の「氷付き」「霜付き」「温度上昇」又は「解凍」を引き起こします。

Hatch Coaming部分への貨物の積付け  
Cargo stowed in hatch coaming space.

Cargo operations in rain, cargo stowed in hatch coaming space or left in hatch with open covers lead to icing, frosting, rising temperature or defrosting.

- 1) 積載貨物の温度が高くないか。  
荷役開始前に荷主指示の輸送温度、及び「転載温度証明書」等書類上の貨物温度を確認し、荷役中はポータブル温度計等で貨物自体の温度を計測する。
- 2) 貨物を乱暴に扱っていないか。バランス良く積み付けているか。
- 3) 貨物を Hatch Coaming 部分にまで積み付けていないか。
- 4) 風上側に防風シートを設けているか。荷役中断時には Weather Hatch を閉めているか。
- 5) 雨が降り出した時には荷役を中断しているか。

- 1) Check if the cargo temperature has not exceeded an instructed temperature.  
Before starting operations, check cargo temperature as instructed by shipper, or by the transfer certificate.  
Check actual temperature of the cargo by portable thermometer while cargo is loaded or unloaded.
- 2) Check if cargo is handled carefully, and also stowed and secured in balance.
- 3) Avoid, as much as possible, stowing cargo in hatch coaming space.
- 4) Check if block sheet is provided windward, or if weather hatch is closed when operation is suspended.
- 5) Check if operation is suspended when it starts raining.

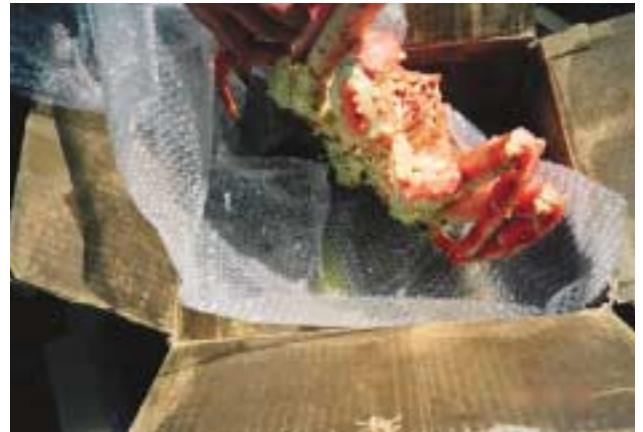
外気温等の影響を受けて「解凍」した貨物  
Cargo defrosted, affected by outside air.

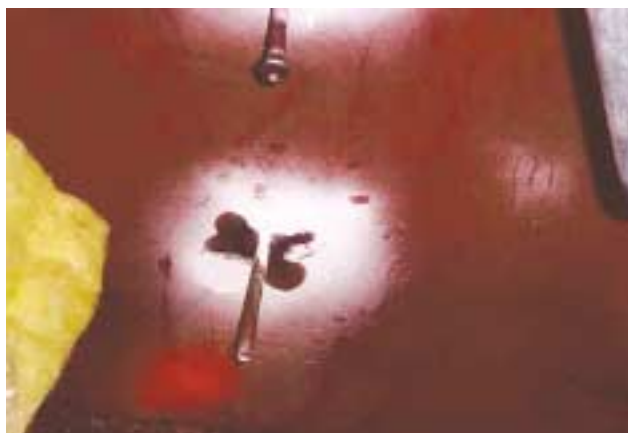
Bulkhead クラックから漏れた油の痕跡  
Trace of oil leaked through bulkhead crack.

又、隣接する燃料タンク内の油が漏洩し、周辺に積まれている貨物の「臭い付き」又は「油付き」を引き起こします。

Oil in adjacent tanks may also leak to the hatch and the cargo stowed therein sustains smelling and/or oil stained damages.

- 1) 甲板上の水溜り(が出来る処)又は Hatch Coaming 立ち上がり部分等に腐食穴又は亀裂はないか。
- 2) 船艙内の内張りに染み(水、油)又は油臭はないか。

- 1) Check any hollow or likely point on deck to ensure there is no hole, rust or crack at the foot of Hatch Coaming.
- 2) Check if the lining of hatches is not marked ingress of water or oil, or smell oily.

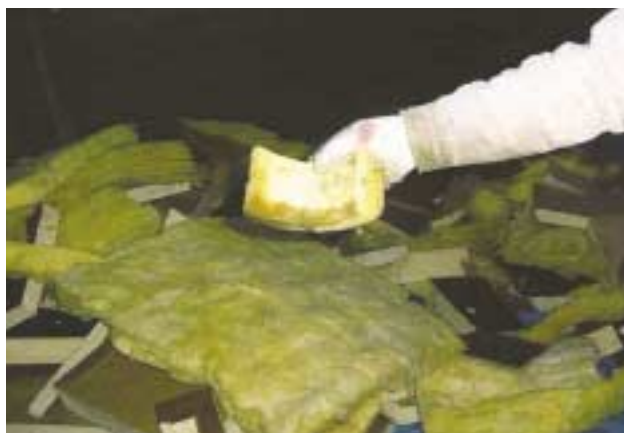
断熱材に染み込んだ油（油臭により発見）  
Oil absorbed in insulation material, found by its smell.
