第 43 号 2018 年 7 月

# P&I ロスプリベンションガイド

## 走錨事故例と防止

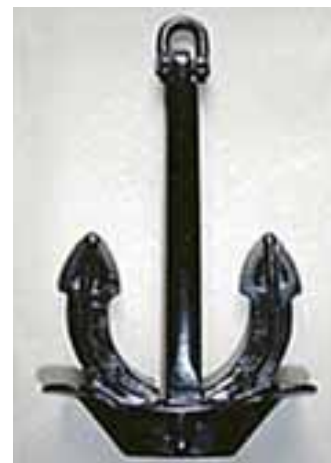
写真3 JIS型錨

第三章で紹介している昭和29年(1954年)9月26日に発生した青函連絡船「洞爺丸」の事故を教訓として走錨のメカニズムも研究され、JIS型錨では走錨が始まると、錨が回転して把駐力が失われることなども解明されました。

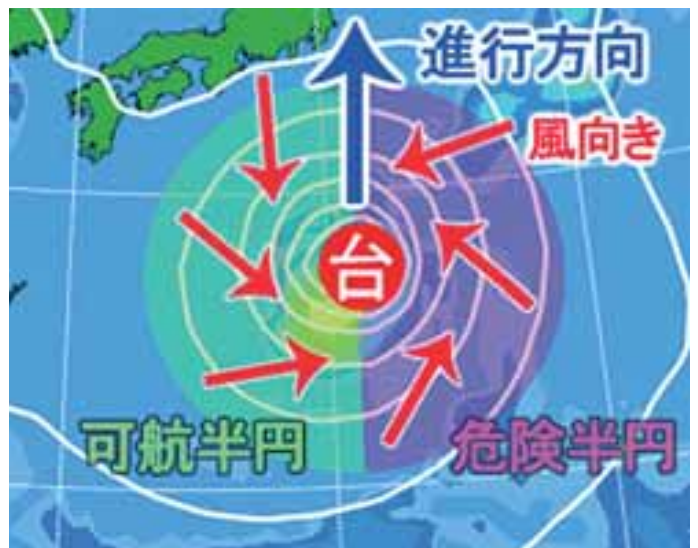
図 8

中心付近は『台風目』と呼ばれ、比較的風は弱い領域ですが、台風目の周辺が最も風の強い領域です。台風は巨大な空気の渦巻きで、地上付近では反時計まわりに台風中心に向かって吹き込んでいます。また、一般的に台風の進行方向に向かって右側が左側に比べ強く吹く傾向があります。これは、台風の右側は台風自身の風と台風を移動させる流れの方向が一致するため、左側ではこれらが逆になるため、右側に比べて弱くなるからです。また、台風の右側前方では船舶は中心に向かって吹き寄せられるため『危険半円』と呼ばれ、左側では台風から遠ざかるように吹き流されるので『可航半円』と呼ばれています。しかし、可航半円とはいえ、強風や暴風域であることに変わりはなく注意が必要です。

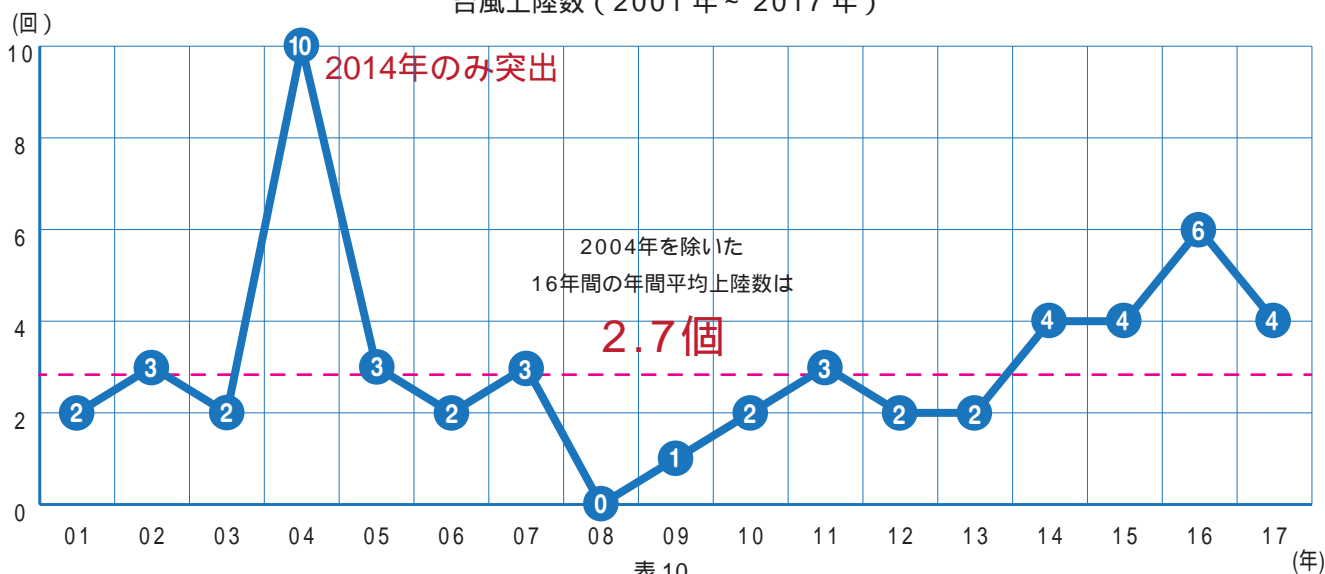
表10

気象庁では、台風が中心が北海道、本州、四国、九州の海岸線に達した場合を「日本に上陸した台風」としています。但し、小さい島や半島を横切って短時間で再び海に出る場合は「通過」としています。2001年～2017年に上陸した台風をまとめると、表9、10の通りです。2004年の上陸台風は10個あり、突出しています。2004年を除く16年間の台風の平均上陸数は2.7個でした。また、7～10月に上陸する台風が全体の92%で、その中で8～9月に上陸する台風が全体の60%です。逆に11月～4月はこの16年間で上陸した台風はありませんでした。

台風上陸数(2001年～2017年)

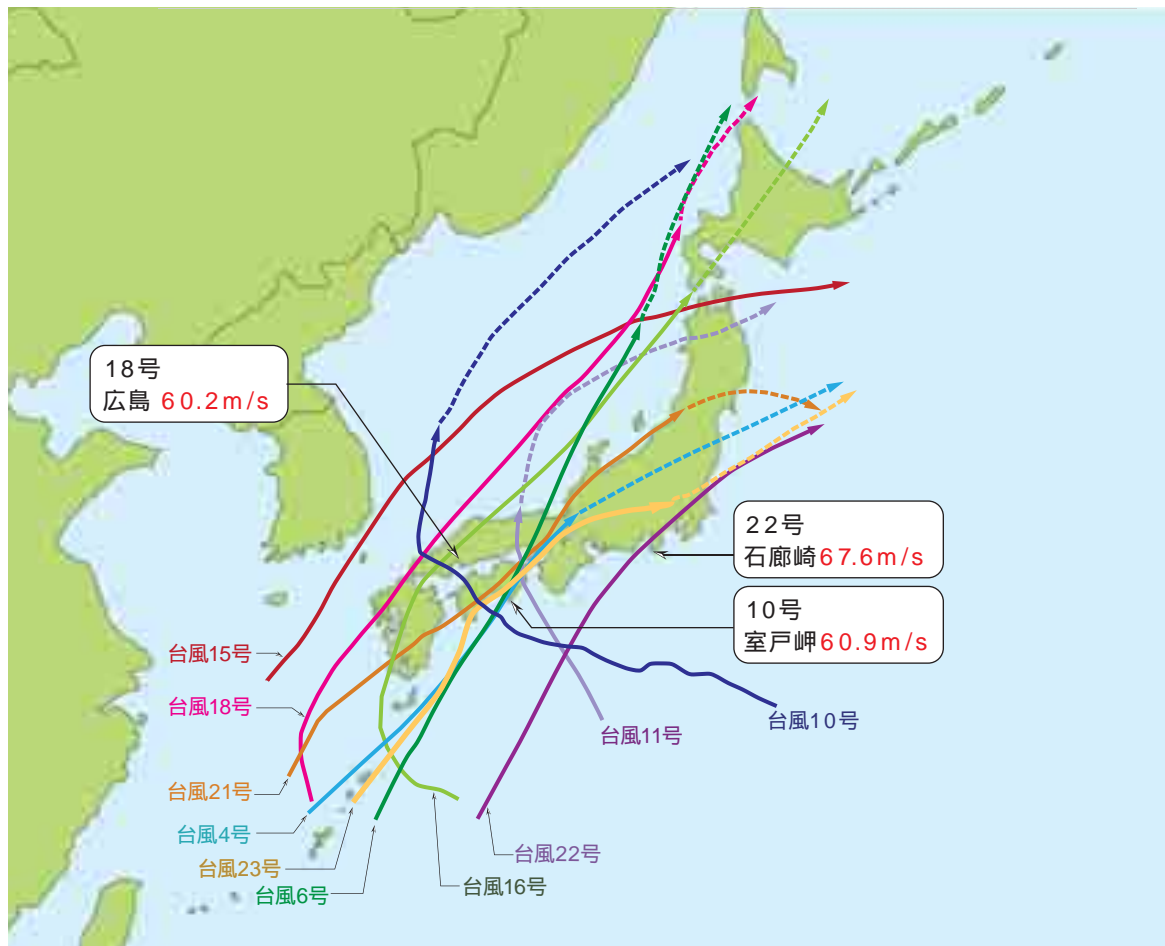
図 11

2004年に上陸した10個の台風の経路と風速は図11と表12の通りです。台風10号、18号、22号では60m/s以上の最大瞬間風速を観測しています。また、台風11号と15号を除き、8個の台風で50m/s以上の最大瞬間風速を観測しています。実線は台風経路、点線は温帯低気圧での経路です。

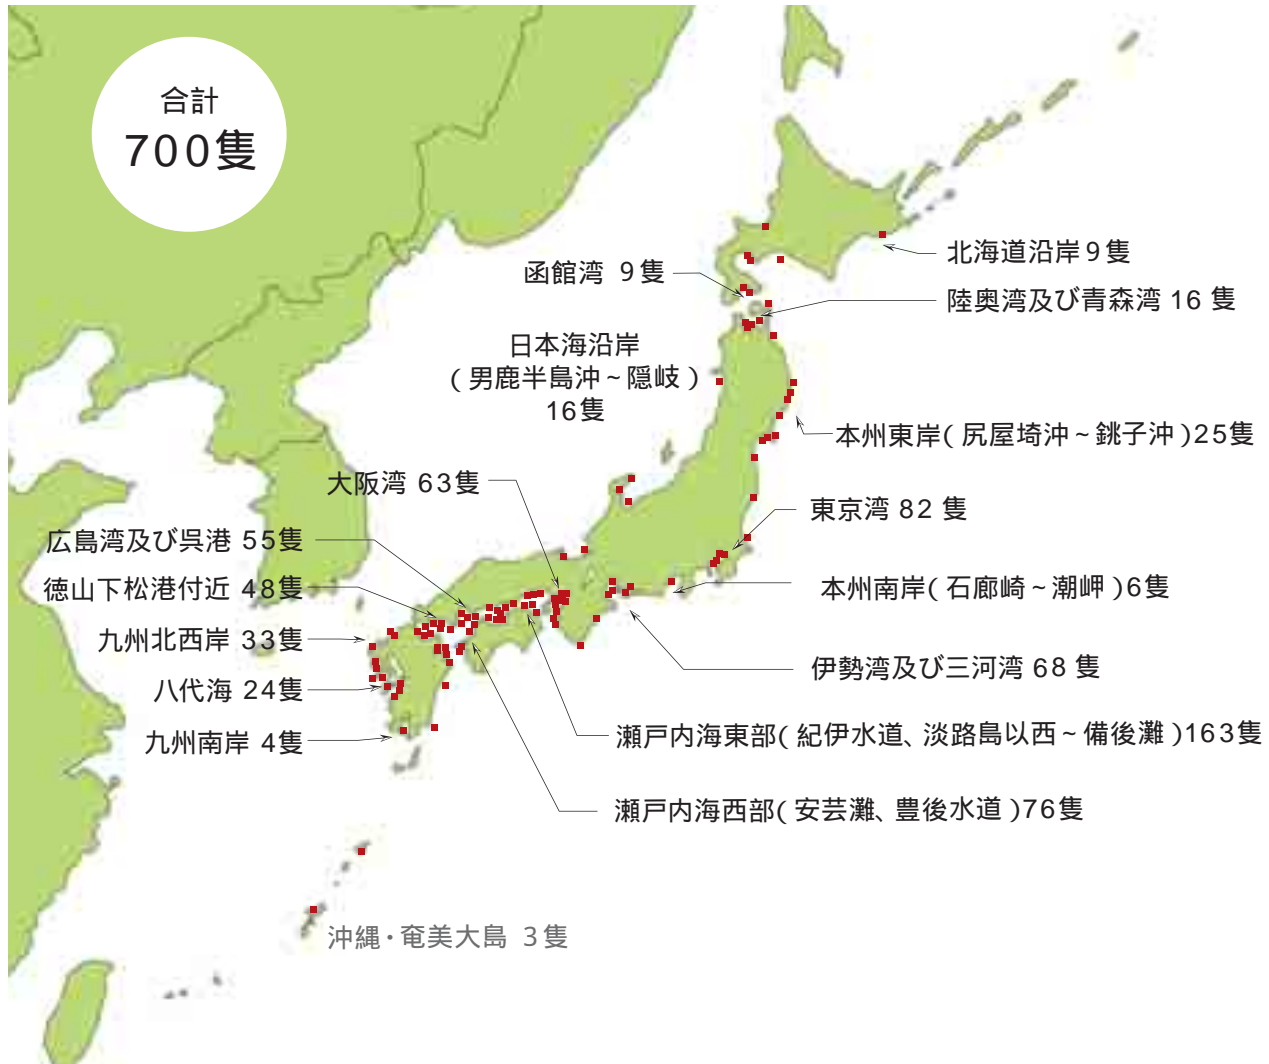
図13

10個の上陸台風通過時の内航船の錨泊状況を図13と表14に示します。瀬戸内海に避泊した船が約半数です。また、東京湾、伊勢湾・三河湾、大阪湾といった主要海域で避泊している船が30%でした。

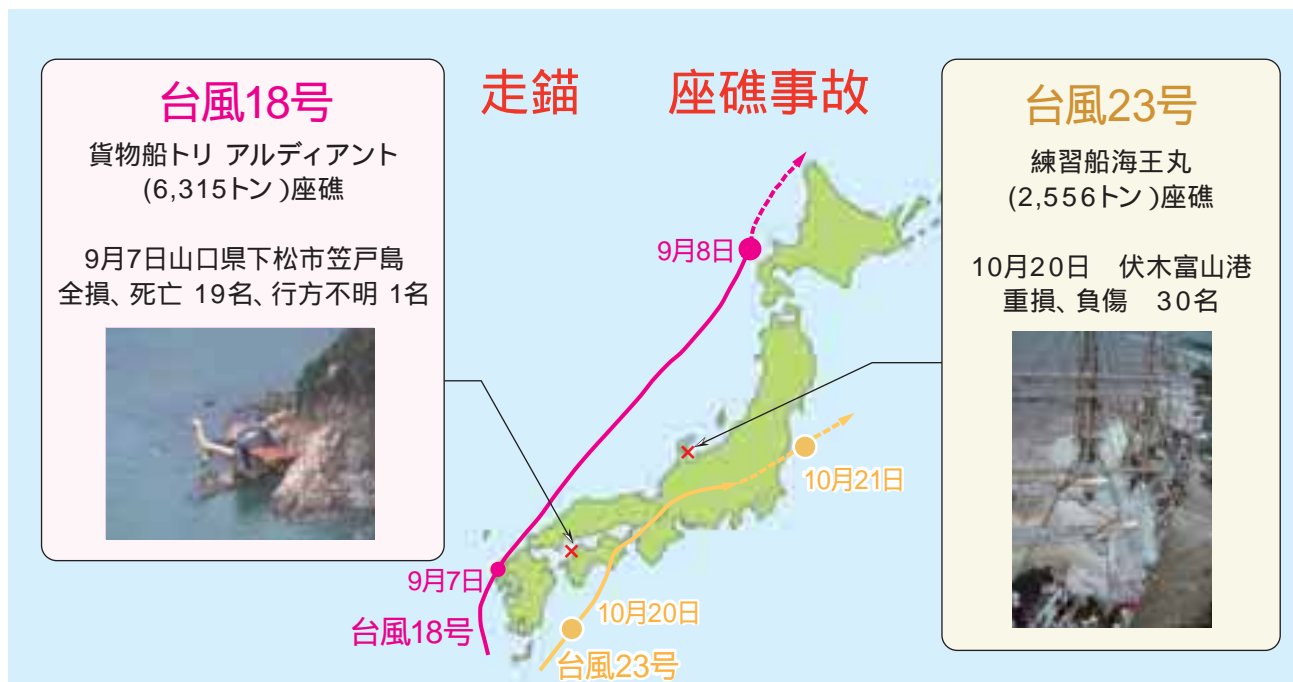
図 28

台風 18 号と 23 号の経路を図 28 に示します。また、大きな走錨事故として貨物船トリ アルディアント号（6,315 トン）と練習船海王丸（2,556 トン）の乗揚げ事故は記憶に新しいものです。
