第3章 緊急事態に備えて

第 **4** 章 バンカートラブル(補油燃料 油に起因する機関事故)に備えて

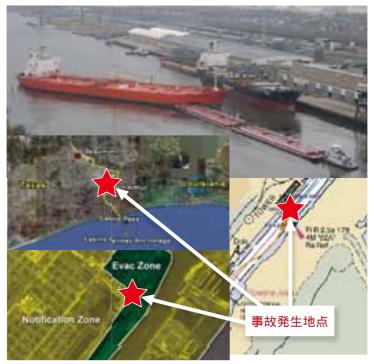
図 3-3 運河(人工河川)での事故

米国のテキサス州で、石油タンカーが人工河川(運河)の航行中に推進力を完全に喪失し、衝突および貨物原油流出に至った事故です。

満載の石油タンカーが人工河川(運河)を航行中に予定時間よりも遅れていたので、 水先人の指示によって、船長は主機回転数を急速に上げることを決断。増速プログラムバイパスボタンの操作を試みました。しかし、誤ってその横にあった主機非常停止 ボタンを押してしまい、その結果、主機が危急停止し推進力を完全に喪失しました。

危急停止後、右舷錨による緊急投錨を行いましたが、船体姿勢を制御不能となったため、接岸中の船舶に左舷船首が衝突しました。その後、さらに正面から航行してきたバージが右舷船首に衝突しました。これにより、右舷バラストタンクと1番センター貨物タンクが破孔し、推定462,000 ガロン(1,756kl)の貨物原油が船外に流出しました。

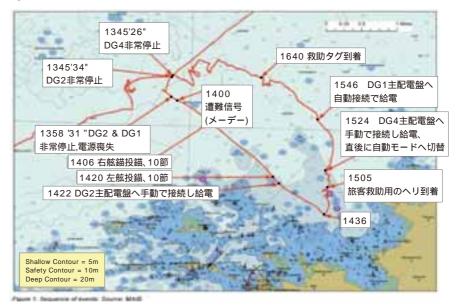
図 3-6 事故時航跡

当時の気象は、強風と荒波(南西からのビューフォート風力9~10、有義波高9~10メートル)で、本船は荒天航海中でした。運転中のDG1、DG2、DG4は同日の早朝より潤滑油低位警報および圧力低下警報を数時間に渡り頻発していました。13:37から同発電機は順次非常停止したため、乗組員は停止した発電機の再起動の操作を行いましたが、13:58に全ての発電機が停止してしまい、その結果推進力を完全に喪失しました。本船は陸岸(浅瀬)方向(南東)へ漂流を開始したため、2分後に遭難信号を発信し8分~22分後に緊急投錨(右舷、左舷の順に投錨)しましたが、本船の圧流を止めることはできませんでした。DG1、DG2、DG4へ潤滑油を補給し24~36分後に乗組員はDG2を手動で再起動し主電源へ電源投入後、両舷電気推進器を起動できたので、本船は最低推進速力を確保できました。1時間09分後に、ヘリコプターによる旅客救助が開始されましたが、1時間26分~1時間48分後に、他の2台のDGも再起動し、前進半速を確保できました。そして26時間29分後に、最寄りのモルデ港へ入港できました。

- (1)本船発電機のシステム潤滑油量に関するエンジンメーカー推奨はタンク容量の68 ~ 75%です。しかし、事故当時の潤滑油量は28 ~ 40%でした。荒天によるピッチングやローリングにより、システム潤滑油の液面を更に低下させ、潤滑油供給ポンプの吸込み能力を喪失させた結果、同潤滑油の圧力が低下し、安全装置が作動して発電機が非常停止しました。
- (2) 荒天航海の備えに関し、次の点について海上人命安全(SOLAS)条約に規定されている安全な帰港(Safe return to port)に基づいたリスクアセスメントが不足していました。
 - スタンバイ発雷機が無い
 - 潤滑油の供給量が少ない

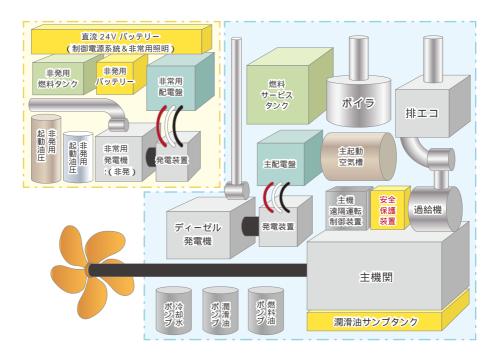
図 3-7 機関室装置配置図(ディーゼルエンジンプラント)

緊急事態発生時の本船対応を説明する前に、本船の機関室内にある機関装置の配置と 関係を説明します。機関室主要機器の用途は下記の通りで、図 3-7 はそれらの一般的 な配置です。

(1)主機関&軸系:推進力発生

(2)発電機:電力供給

(3)ボイラ:燃料や貨物の加熱源

(4) 非常用発電機:発電機から電源供給不可時に、最低限の装置へ電力供給

(5)非常用バッテリー:非発から電源供給不可時に、制御系と一部照明へ電力供給

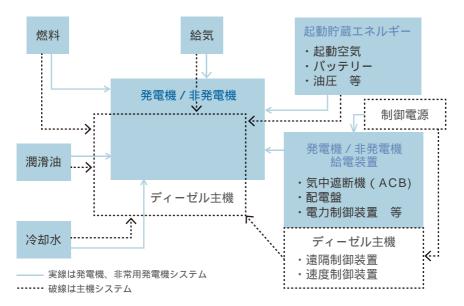
図 3-8 ディーゼルエンジンシステムの基本構成図

主機、発電機および非常用発電機等のディーゼルエンジンは、燃料・潤滑油・冷却水・給気・制御装置・給電装置・制御電源のいずれかに不具合が生じても正常に運転できず、推進力または電源の喪失に至ります。図 3-8 はディーゼルエンジンのシステム基本構成図です。

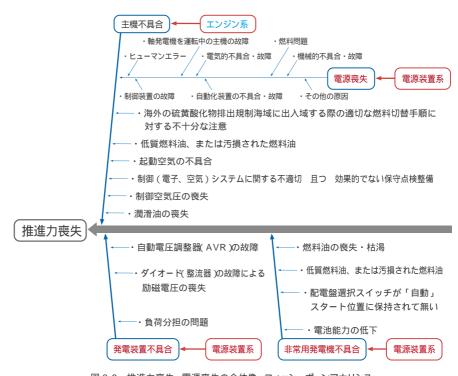
図 3-9 推進力喪失・電源喪失の全体像: フィッシュボーンアナリシス

推進力喪失に至る原因を解析します。図 3-9 は、フィシュボーンアナリシスによって、 推進力喪失を主要因とその要素に分解し図式化したイメージです。

推進力の維持には、前述したように主機であるエンジン系の燃料、潤滑油、冷却水、 給気、また、電源装置計の制御装置、給電装置、制御電源などの管理が重要となりま す。国内事故例からもわかるように、この中で電源装置系統の不具合も推進力維持に 影響を及ぼすことに気を付けなければなりません。したがって、主機の確実な運転を 維持できるように、会社と本船が電源装置に関する計画整備や緊急対応訓練等につい て、今一度再点検することを推奨します。

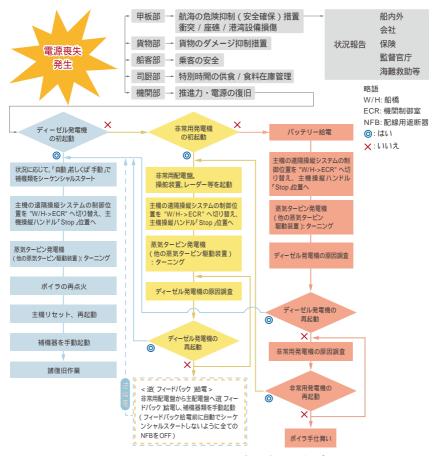
図 3-10 復旧フローチャート俯瞰図(ディーゼルエンジンプラント)

電源喪失は、機関室内だけでなく、船内全体に影響するので、その復旧手順を理解し、対処できることが重要です。図 3-10 復旧フローチャート俯瞰図に示す通り、機関部だけで対応するのではなく、甲板部、貨物部、旅客部(ホテル部)、司厨部などを含む全船がワンチーム(One Team)となって連携する必要があります。

特に、直接運航に携わる甲板部と機関部の間では、密な情報共有が必要です。乗組員は、(a)ディーゼル発電機の起動成功、(b)非常用発電機のみ起動成功、(c)バッテリーのみ、等のそれぞれの電源供給パターンに応じて対処行動が異なることを理解し、SMS や安全管理規定に定められた手順に沿って、行動することが必要です。

復旧対応パターンは、「図 3-10 復旧フローチャート俯瞰図」の中で、「青色」で示すものが発電機、「黄色」は非常用発電機、「赤色」はバッテリーのみの場合に色分けして

います。電源供給元の状況によって分かれています。

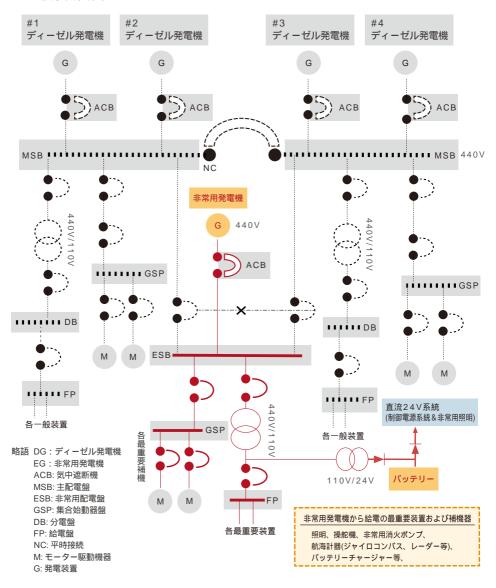
図 3-13 電源概要図

電源喪失を船内および会社に第一報を行う際、船長が現状の全体像を掴めるように、機関長は表 3-12 機関部対応手順に示す現時点の電源の供給元と供給先を正確に船長へ報告しなければなりません。また、図 3-13 電源概略図も補助資料として活用すれば電源供給元と供給先の関連が明確になります。

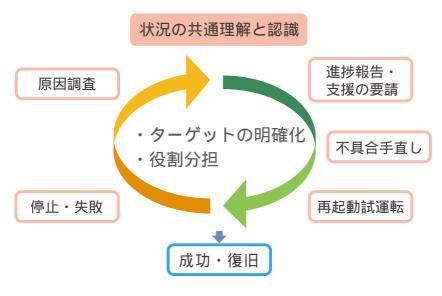
図 3-14 復旧作業サイクル

図 3-14 は復旧作業サイクルです。

機関部の復旧作業は、機関室での原因調査、状況の共通理解と認識、関係部署への進 捗状況報告、不具合機器の手直し、再起動試運転、停止・停止失敗、原因調査の繰り 返しになります。復旧作業が長期におよぶ場合には、疲労回復の観点から要員編成を 全員体制から二直あるいは三直体制へ移行し、可能なら陸上支援の手配を検討するこ とも必要です。
