JAPAN P&I CLUB

P&I ロスプリベンションガイド

4M4(5)E 分析の解説

～事故例を分析する～

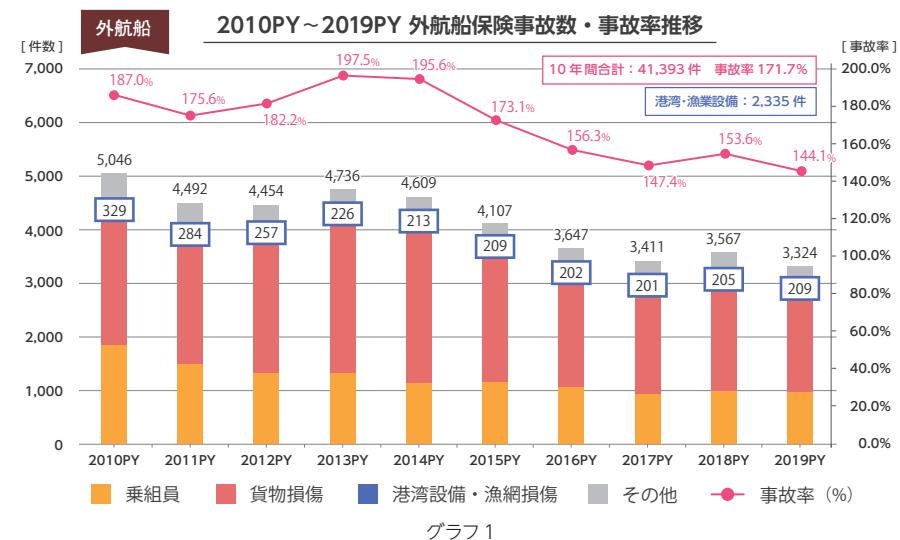
グラフ1

そして、本船のみならず陸上部門の関係者全員が常に安全運航を追求していますが、残念ながら「海難事故ゼロ」には至っていません。当組合に報告があったP&I事故の統計を見ると、過去10年間の事故数÷期初加入隻数で計算した事故率は、外航船では171.7%、内航船では9.5%となっており、ご加入いただいている外航船では

1隻当たり1.8回／年、内航船では10隻中1隻弱が何らかのP&I事故を起こしていることが判ります。（グラフ1および2ご参照）

この事故率が外航船では2017年保険年度以降ほぼ横這いですが、内航船では2016年保険度以降に増加していることも気になります。

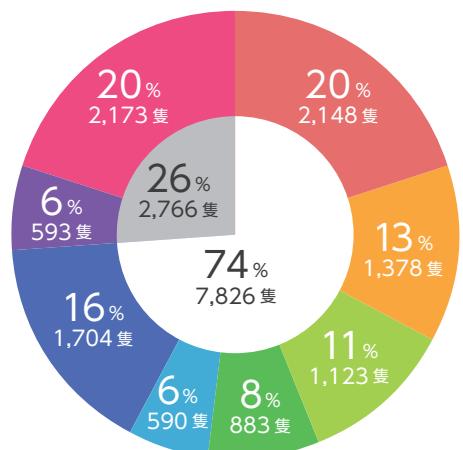
グラフ3

海上保安庁の「海難の現状と対策(H29年)」で、海上保安庁が認知した船舶事故の過去5年間の累計での原因別割合は、人為的要因(ヒューマンエラー)が約74%です。(グラフ3ご参照)さらに、この中で不可抗力が事故原因とされているものも、そのほとんどはヒューマンエラーなので、海難事故の94%は人為的要因と推定されます。

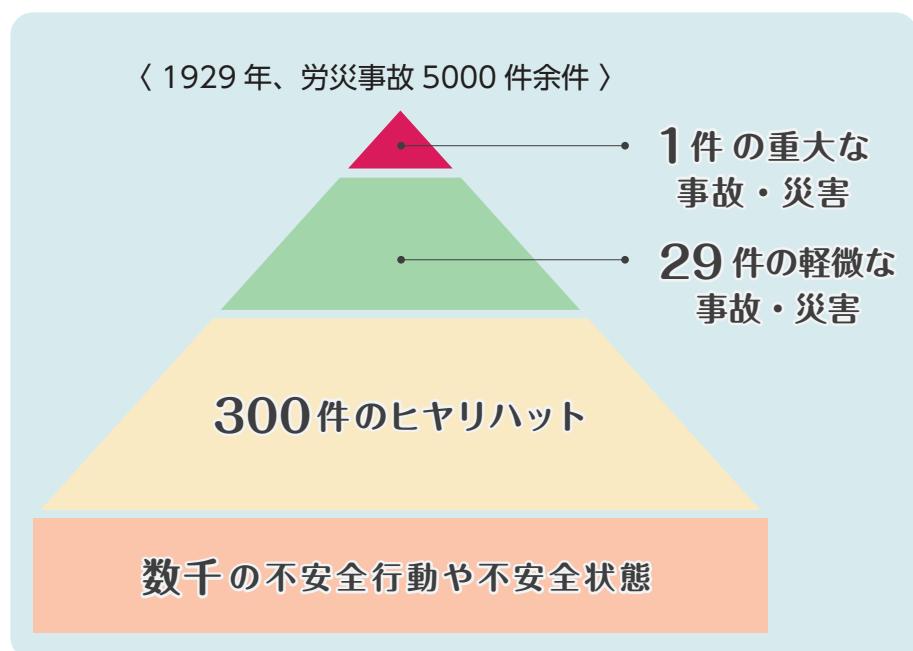
図 10

ハーバート・ウィリアム・ハインリッヒ (Herbert William Heinrich, 1886 年 - 1962 年) がアメリカの損害保険会社にて技術・調査部の副部長をしていた 1929 年 11 月 19 日に出版された論文で導き出した法則が「ハインリッヒの法則」です。
(ハインリッヒの法則：図 10)

1 件の重大な事故・災害の裏には、29 件の軽微な事故・災害、そして 300 件のヒヤリハット（事故には至らなかったもののヒヤリとした、ハッとした事例）があるとされています。その背景には数千を超える「不安全行動」「不安全状態」と呼ばれる危険な行為、危険な状態が存在しています。

従って、母体となる数千の不安全状態や、300 件のヒヤリとしたことを削減すれば、重大・軽微な海難事故は確実に削減できます。

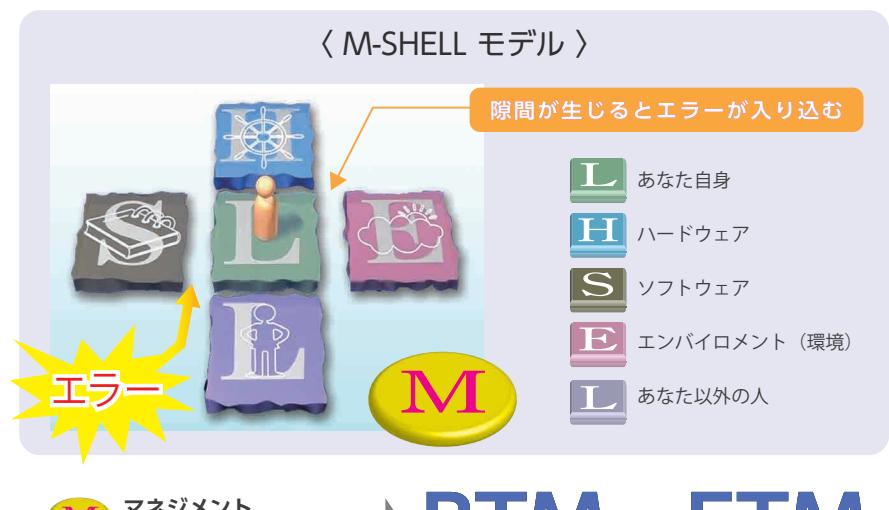
図 12

BTM・ETM の基本は、自分の周りにあるリソース（Resource：資源）とのコミュニケーションです。（図 12 ご参照）

中心にいる人（**I**：当事者）には、それぞれリソースとして「**H**：ハードウェア」、「**S**：ソフトウェア」、「**E**：エンバイロメント（環境）」、「**L**：自分以外の人」が存在し、当事者も含めた各リソースは絶えず状況が変化するので、揺らいだ四角形で表示することができます。

ここで、当事者（自分自身）と各リソースとのコミュニケーションや連携が不十分だと、接点が合わずに隙間が発生し、ヒューマンエラーが発生した場合に安全が確立されていない状況になります。

接点がしっかりと合っていれば、たとえ当事者（自分自身）がヒューマンエラーを発生させても、周囲のリソースがそれに気づき、コミュニケーションを通じて教えてくれます。

したがって、M-Shell モデル (P.13 図 12) の中心にいる人「L」がたとえ間違っても、周囲のリソースが遠慮することなくコミュニケーションによる確認や指摘を行ってエラー連鎖を断ち切り、事故を防いでいくという「BTM を有効に実践していくこと」が、改めて重要であると考えます。

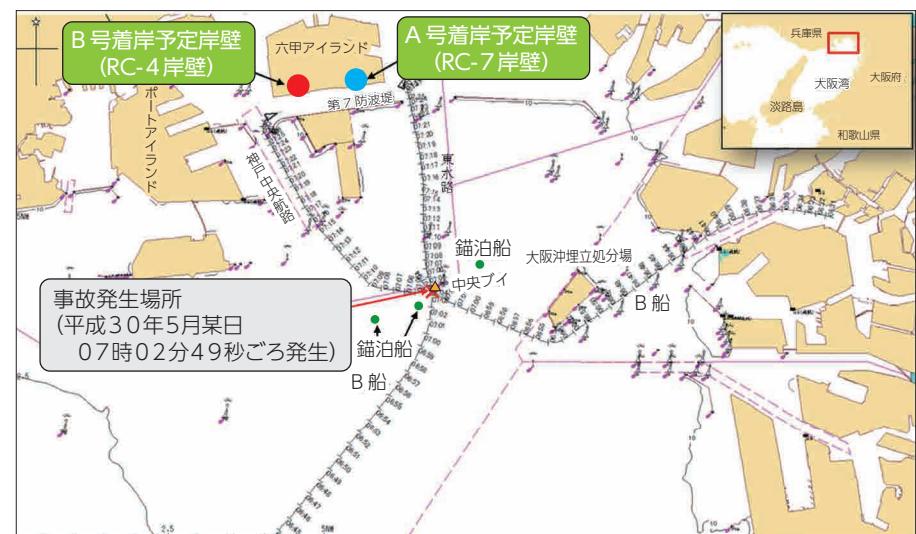
図22

発生日時（図22ご参照）

2018年5月某日 07時02分49秒頃（日本標準時）

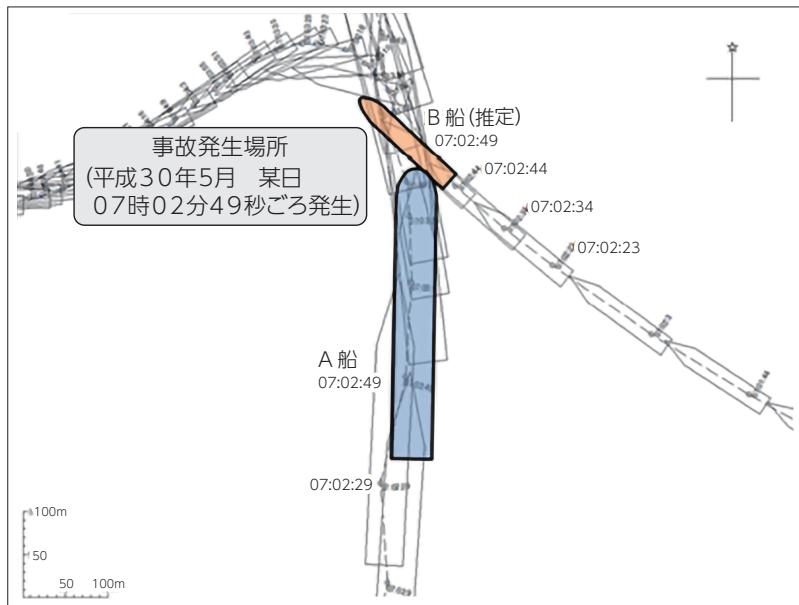
図 23

A号右舷船首が、B号左舷船尾部居住区付近に衝突しました。（図 23 ご参照）

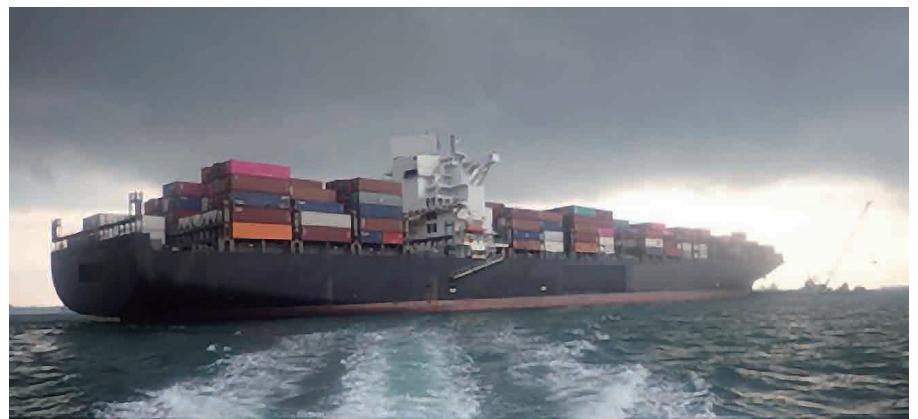
写真 24

総トン数	: 97,825GT
L × B × D (長さ) (幅) (型深さ)	: 338m × 46m × 25m
発航港	: シンガポール
仕向け港	: 神戸六甲 RC-7
積荷	: 20FT CTNR × 1,360 個 40FT CTNR × 2,441 個
喫水	: Fore (船首) … 12.85m Aft (船尾) … 13.35m
乗組員構成	: クロアチア×3、ロシア×2、フィリピン×16、インド×2、ルーマニア×1、中華人民共和国×2 計 26 名 +同乗者 (インド人×3) と水先人 × 1 合計 30 名が乗船
事故発生時の 船橋要員	: 船長 A、水先人 A、三等航海士 A、操舵手 A、航海科訓練生 A
船長 A	: クロアチア国籍 54 歳： 2003 年から船長、本船乗船は 2018 年 3 月 船長として阪神港神戸区への入港経験 8 回
水先人 A	: 日本国籍 70 歳 2002 年から大阪湾水先人 月 15 回程度の水先業務
三等航海士 A	: フィリピン共和国国籍 24 歳
航海科訓練生 A	: 中華人民共和国国籍 25 歳

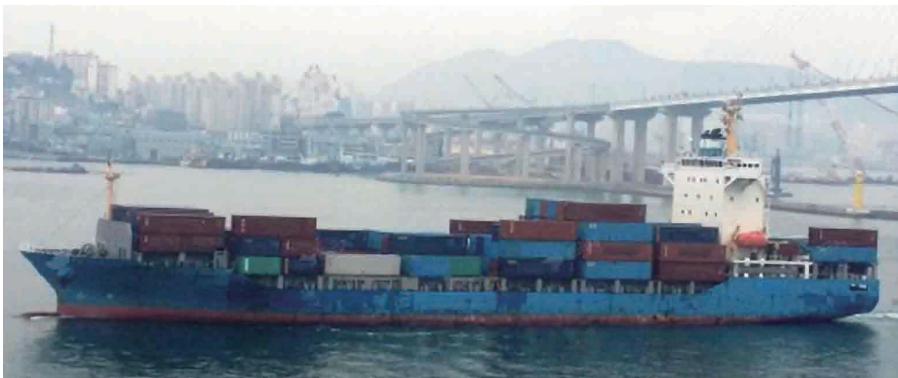
写真 25

総トン数	: 9,566GT
L × B × D (長さ) (幅) (垂深さ)	: 141m × 23m × 12m
発航港	: 阪神港大阪区
仕向け港	: 神戸六甲 RC-4
積 荷	: 20FT CTNR × 197 個 40FT CTNR × 208 個
喫 水	: Fore (船首) … 5.19m Aft (船尾) … 7.05m
乗組員構成	: 船長他17名乗組み 全員が中華人民共和国籍
事故発生時の 船橋要員	: 船長 B、航海士 B、操舵手 B
船長 B	: 45 歳 : 2002 年から船長、本船乗船は 2017 年 11 月 船長として阪神港神戸区への入港経験 100 回以上

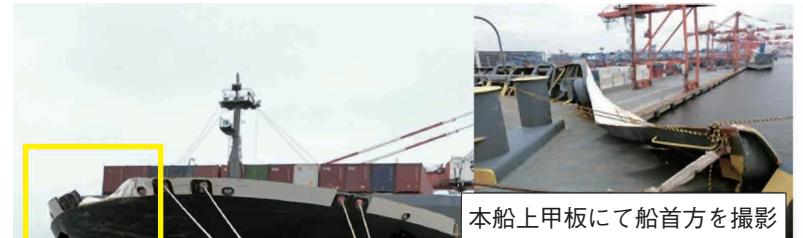
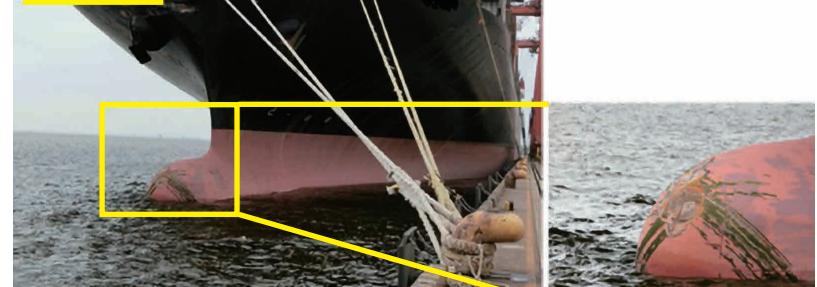
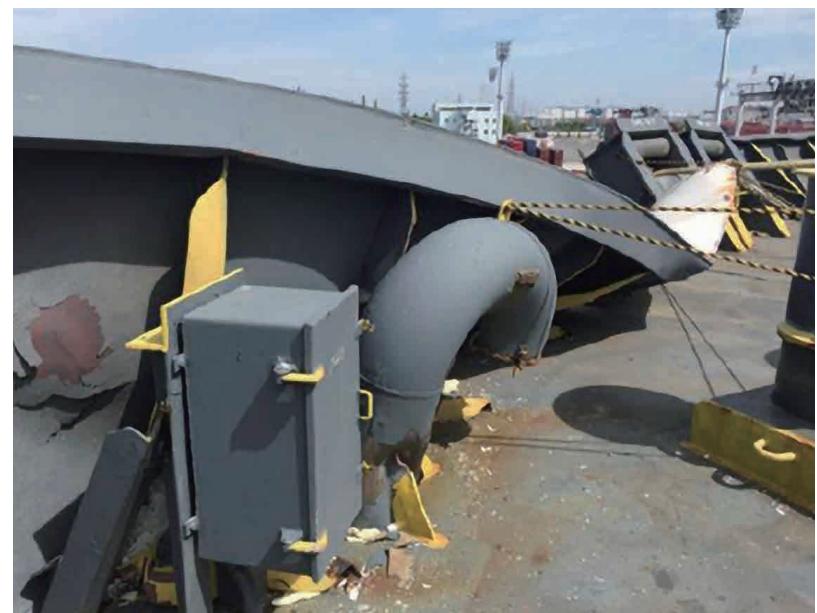
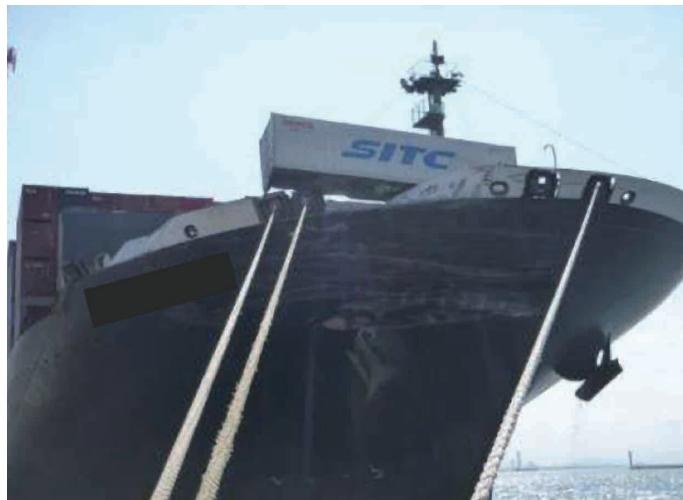
写真 26

- A号は、右舷船首部ブルワーク等に曲損、右舷船首部外板に擦過傷及びバルバスバウに凹損を生じました。(写真 26)

本船上甲板にて船首方を撮影

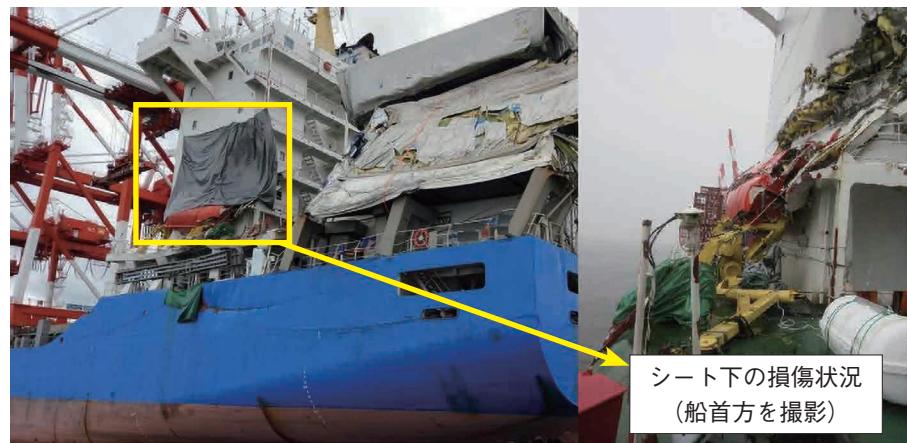
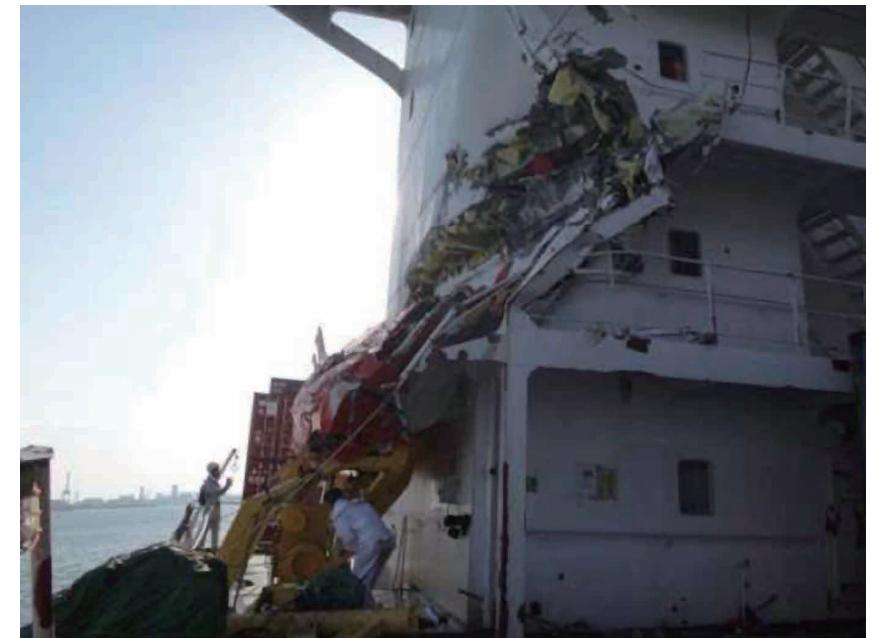
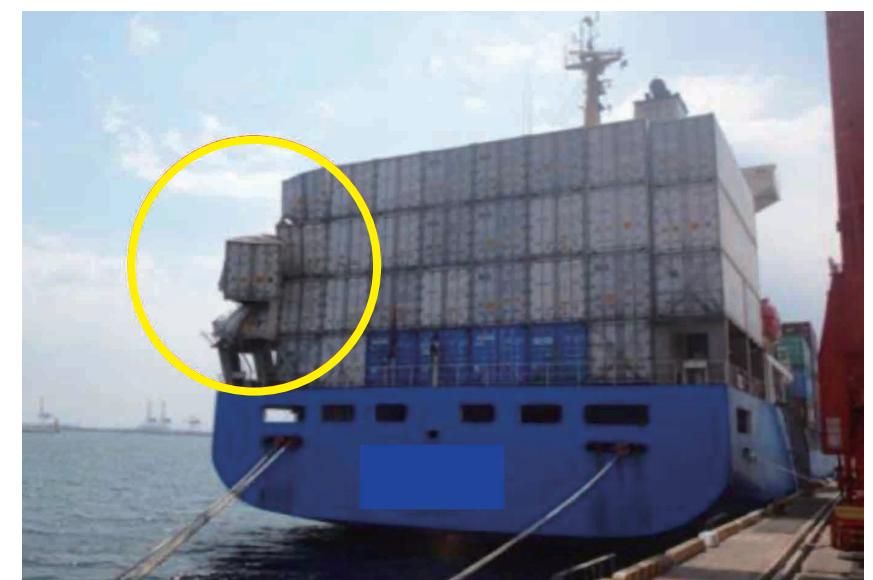
写真 27

■B号は、左舷船尾部の居住区画等に破損を生じ、左舷船底外板に亀裂を生じました。(写真 27)

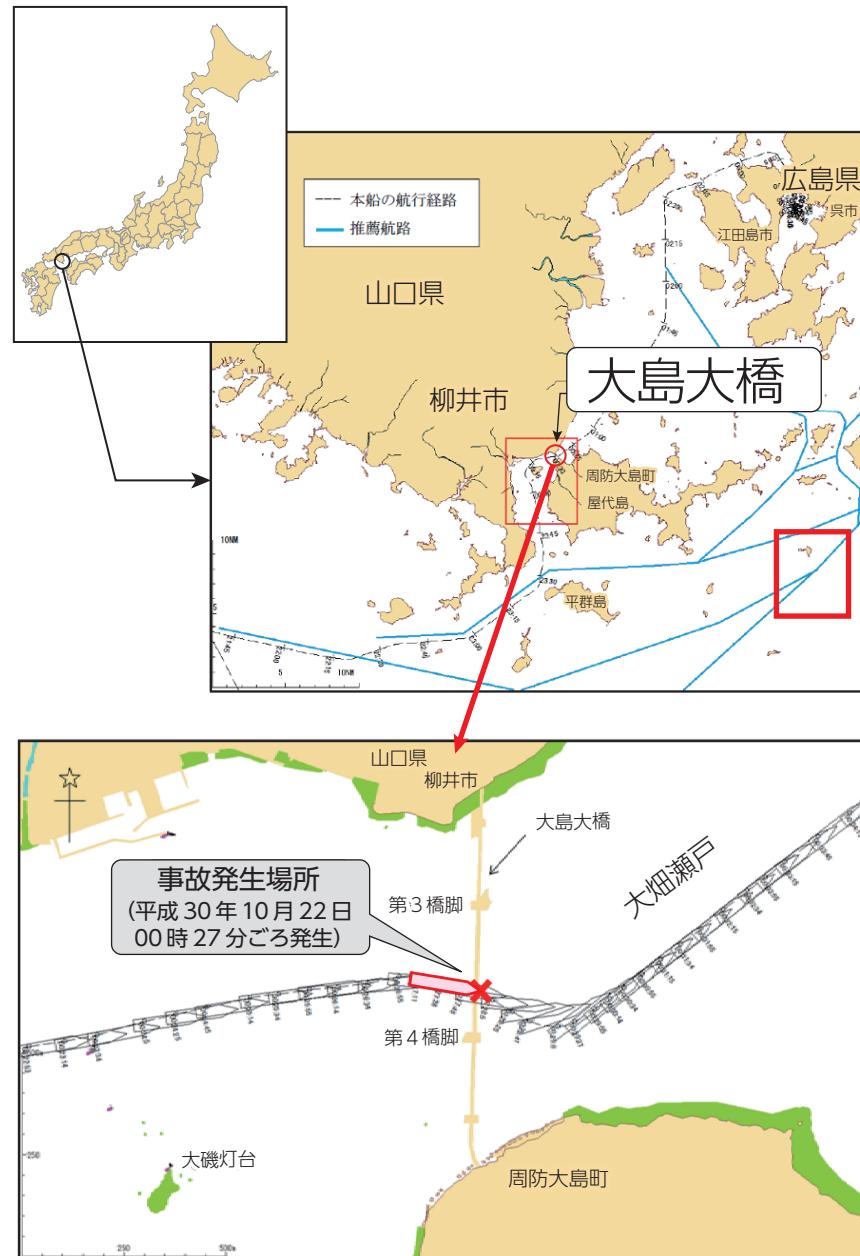
図 36

5-1 事故概要 (図 36 ご参照)

貨物船 E 号 (25,431 G/T) は、韓国温山 (Onsan) 港から広島県江田島に向けて大畠瀬戸を航行中（東進）、2018年10月22日 00:27JST 頃に大島大橋に衝突しました。本船は4基のクレーンのうち3基が損傷。一方、大島大橋は橋桁に亀裂・凹損を生じるとともに、検査通路が脱落して送水管を破断しました。その結果、大島町全域において約40日間の断水が生じ、また、電力ケーブルや通信ケーブルも損傷しました。

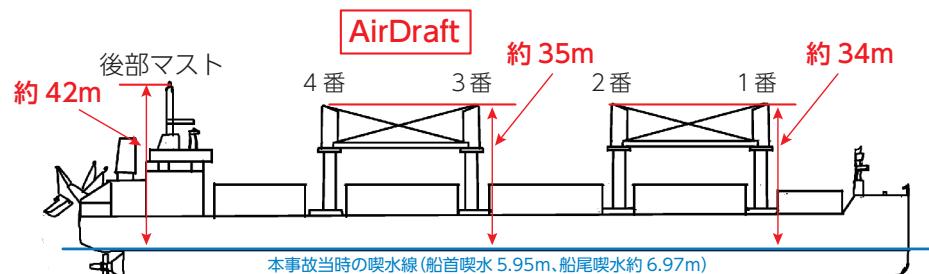
図 38

1番、2番、3番クレーン、及び、後部マストを損傷。それぞれの Air Draft (水面からの高さ) は図 38 に示す通りです。

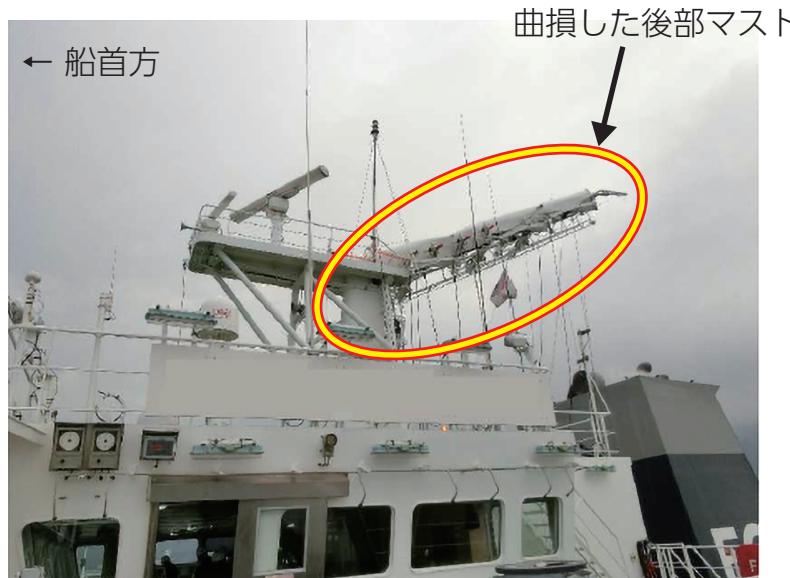
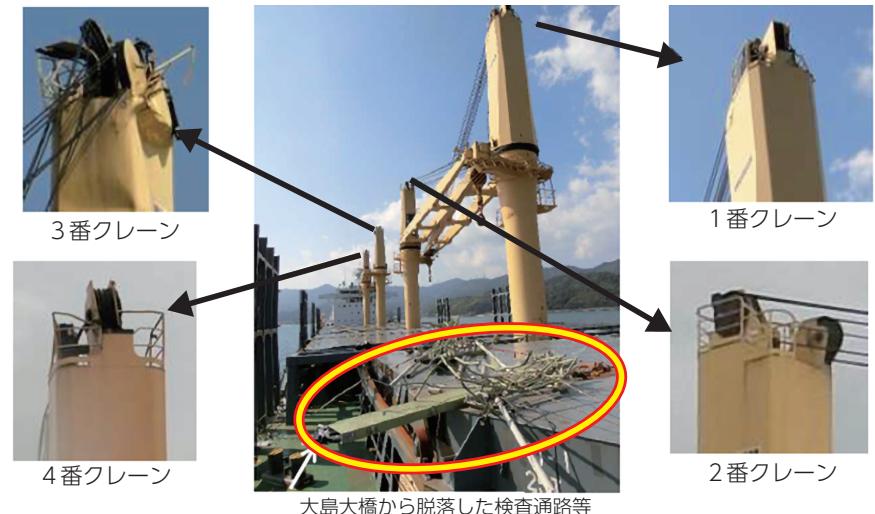
写真 39

損傷状況を写真 39 に示します。

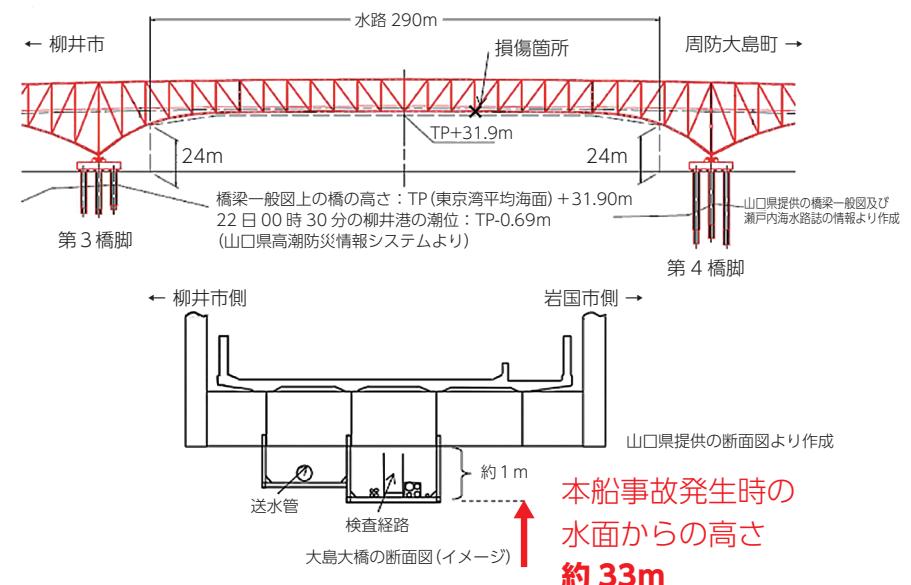
図 40

5-3 大島大橋概要 (図 40) と損傷状況 (写真 41)

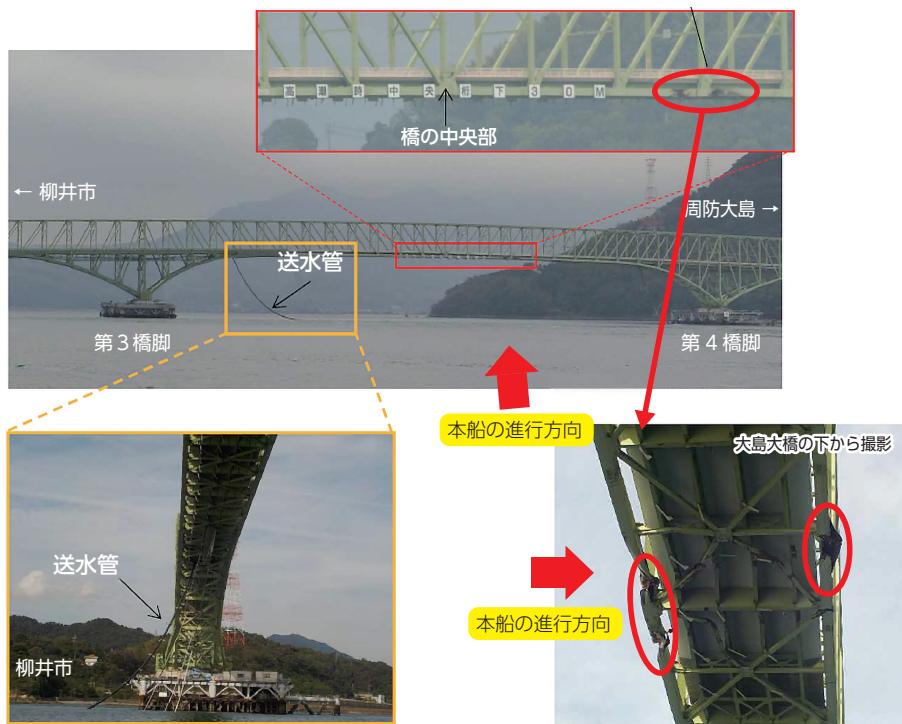
大島大橋損傷状況

橋桁に亀裂、凹損等を生じ、橋桁の下に設置されていた検査通路が脱落するとともに送水管、電力ケーブル、通信ケーブル等が破断しました。

周防大島町のほぼ全域において約40日間の断水を生じ、9,046戸、14,590人の住民と地域産業に損害を与えるとともに、周防大島町の一部の地域に一時的な停電、インターネット回線の通信断や携帯電話がつながりにくい状況等が生じたほか、橋梁灯等の電気設備に不具合が生じました。

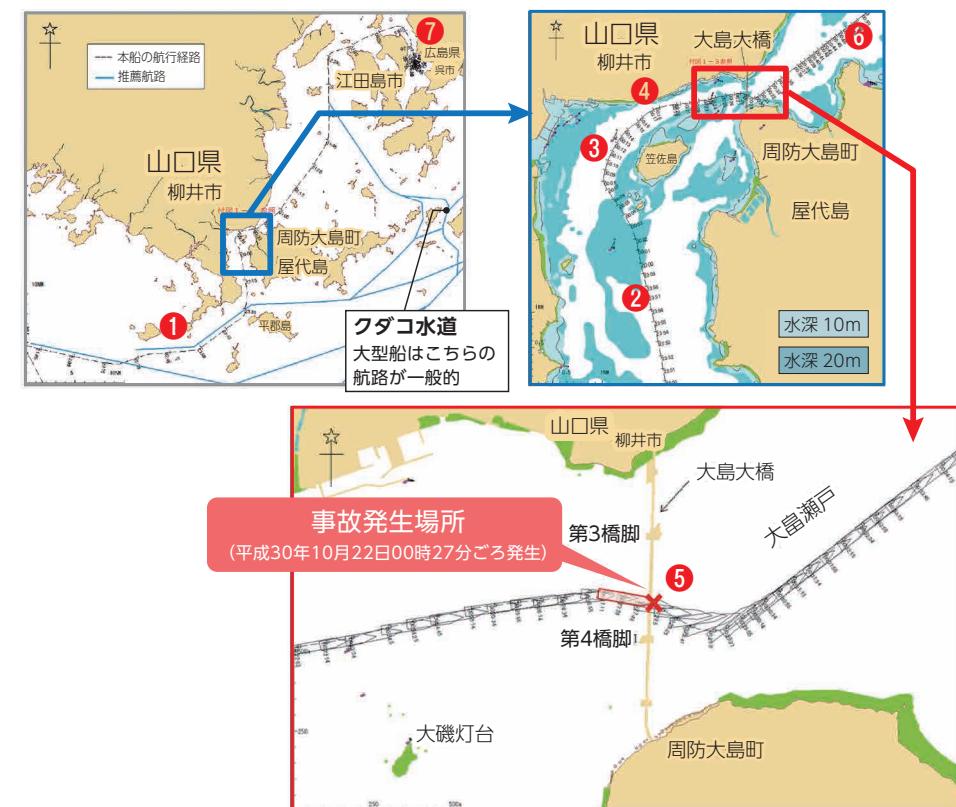
事故に至るまでの経過と航行経路を図42と表43にまとめました。

- ▶ 航海計画は二等航海士Eが事故の約一週間前に作成しました。
- ▶ 事故当日、船長Eは大島瀬戸通峡に備え、10月21日22:00頃、図42の①付近で昇橋し、操船指揮を開始しました。
- ▶ 10月22日00:00、笠佐島南方1海里の地点で二等航海士Eに当直交代しました。
- ▶ 船長Eは大島大橋の高さに不安を感じたので、高さを確認するよう、二等航海士に指示しましたが、航行は継続。二等航海士Eは水路誌とECDISで高さを確認しようとしたが、その情報を見つけることはできませんでした。
- ▶ 10月27日00:27頃、大島大橋に衝突し、船長Eは代理店に電話しましたが旨く伝わらず、付近に適当な錨地もない目的で航行継続し、04:00に呉港沖に錨泊しました。

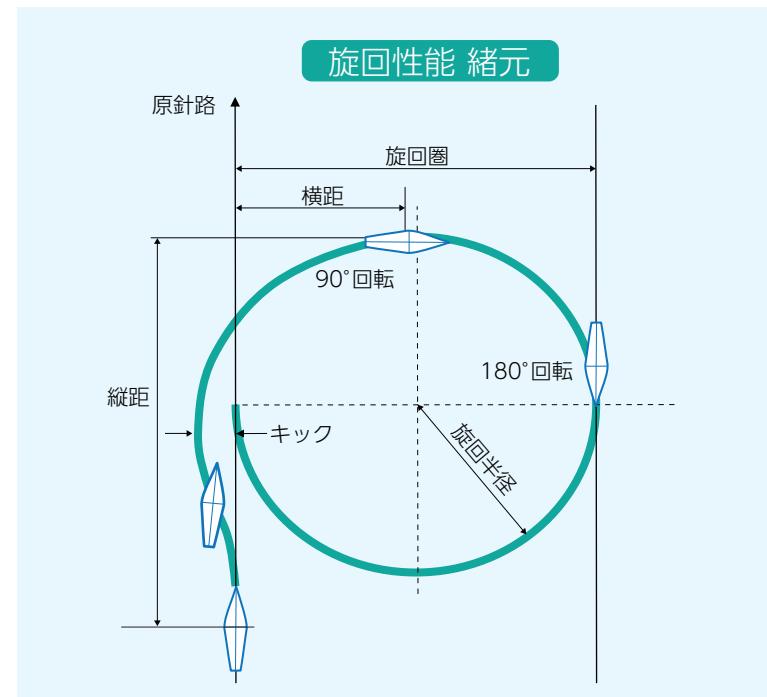
右旋回 (初速 12.9 ノット 舵角 35 度)	左旋回 (初速 13.5 ノット 舵角 35 度)
90°回頭時の縦距 (所要時間)	約 543m (2 分 10 秒)	約 559m (2 分 2 秒)
180°回頭時の横距（旋回圈） (所要時間)	約 441m (4 分 22 秒)	約 463m (3 分 52 秒)

全速力前進中（14.3 ノット）に全速力後進とした場合、停船するまでに前進する距離（時間）は 2,116m（9 分 53 秒）でした。
