# P&I ロス・プリベンション・ガイド

## P&I Loss Prevention Bulletin

## コンディションサーベイで頻繁に指摘を受ける箇所について

### Areas of concern frequently noted at Condition Surveys

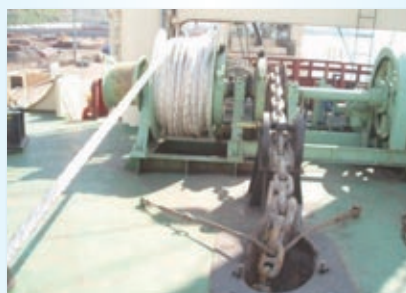
Mooring lines worn out.

係船索が劣化している。

Risk of injury or damages to hull and pier due to the breakage of the lines.

係船索の破断による、人身、船体、岸壁の事故発生の危険性につながる。

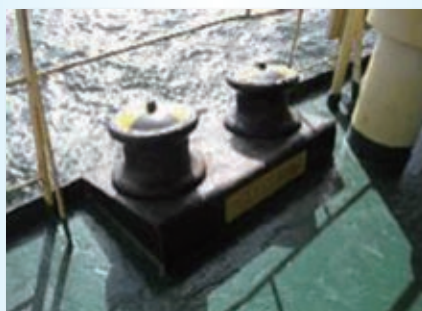
Fairleads partly broken or seized.

フェアリーダーの一部破損／回転の不良。

Risk of accelerating the deterioration of the lines and physical injury of crew.

係船索の劣化を早め、また、係船作業中の人身事故発生の危険性につながる。

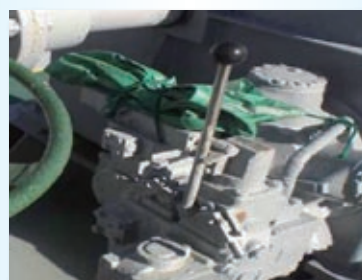
Holder of control lever on hydraulic winch seized or missing.

油圧ウィンチの操作レバー位置固定用ホルダーの固着／欠落。

Winch might move spontaneously when starting the hydraulic pump due to the pressure on the control line.

油圧ポンプ起動の際に、操作ラインに油圧がかかり、ウィンチが予期せぬ動きをする危険性がある。

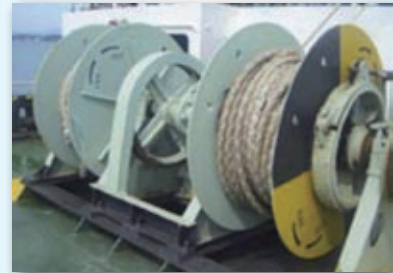
Winch drum plate rusted, corroded or thinned.  
ウインチのドラムプレートが発錆／腐食／減肉状態にある。

Risk of causing malfunction of mooring operation.  
プレート強度の減少により係船索の巻き込み／繰り出し機能が十分でなくなる。

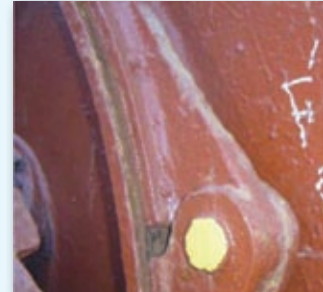
Winch brake lining pad worn and thinned.  
ウインチのブレーキライニングが磨耗し薄くなっている。

Risk of causing a slack in line or the loss of anchor due to the deterioration in brake performance.  
ブレーキ能力が低下し、係船索の緩み、時としてアンカーの喪失の危険性につながる。

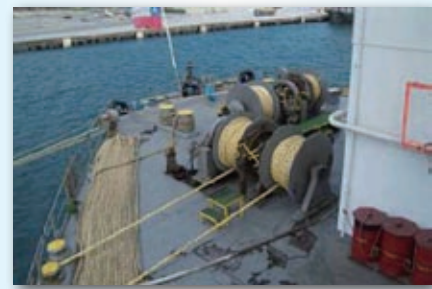
Mooring lines fixed directly on warping drums.  
係船索がワーピングドラムに直接固定されている。

Unable to keep tension and to adjust appropriately, which might cause damages to hull and pier or injury of crew.  
本来の係船力を保持できず、また係船索の調整作業の際、混乱をきたし、船体、岸壁の損傷事故、人身事故につながる危険性がある。

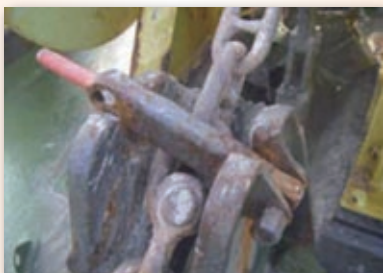
Incorrect securing position of cable compressor. Safety pin missing.  
アンカーチェインストッパーのセットが不良／安全ピンが欠落。

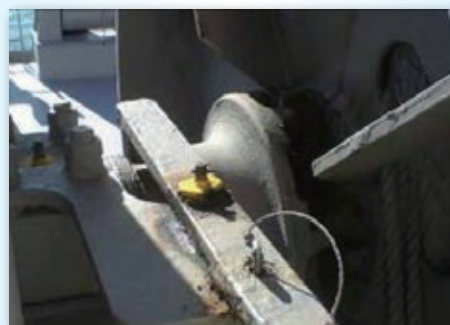
Safety pin on winch clutch lever missing.

ウインチのクラッチレバー用安全ピンが欠落している。

Risk of causing the operational mistake of the winch due to the clutch lever not positioned appropriately.

Safety pins should be kept with chains or wires connected to the lever.

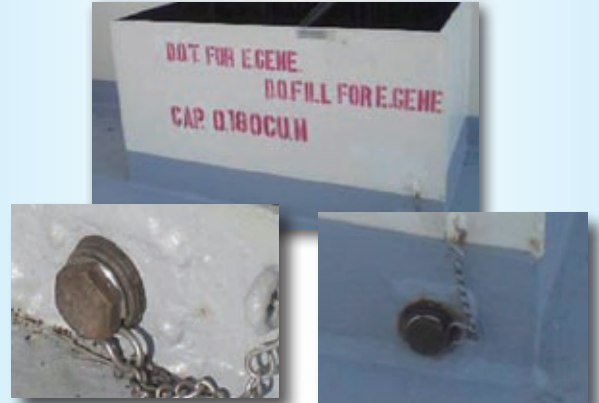
Drain plugs for save-alls under oil tank air vents, bunker stations or oil coamings for hydraulic machines missing.

油関係タンクのエアメント下部 / バンカーステーション用の各ドレン受け、油圧機器下部コーミング用の各ドレンプラグが欠落している。エアメントの識別表示とドレン受けの容量の表示がない。

Risk of pollution when there is leakage of oil.

漏油事故発生の際、油濁事故につながる危険性がある。

Appropriate markings can assist crew when pollution occurs. Drain plugs should be kept with chains or wires connected to save-alls or coamings.

ドレンプラグはドレン受け / コーミングとチェーンかワイヤーでつなぐ必要がある。

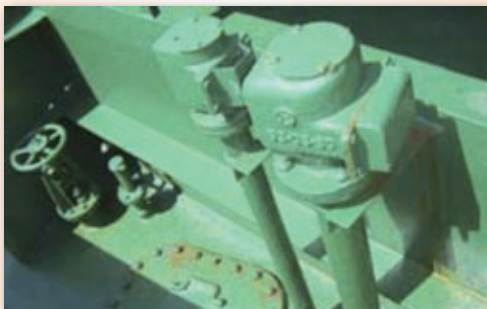
Names of related tanks for sounding pipes, air vent pipes, valves or man-hole covers not marked.

サウンディングパイプ、エアメントパイプ、弁、マンホールカバー等、それぞれに関係するタンクなどの識別表示がない。

Identification can help prevent operational mistakes and assist crew when in emergency.

明確な識別表示により、操作ミスを防止し、緊急時の迅速な対応の一助となる。

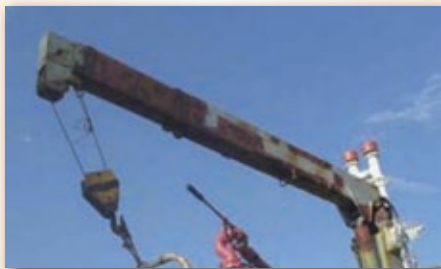
SWL (Safety working load) not marked on lifting gear or marked but unclear.

吊り上げ装置類の許容安全荷重の表示が不明瞭 / 表示がない。

Identification can assist the operators and help prevent the accident resulting from over lifting.

操作者に情報として与えられることにより、過大な荷重を要因とする事故を防止する。

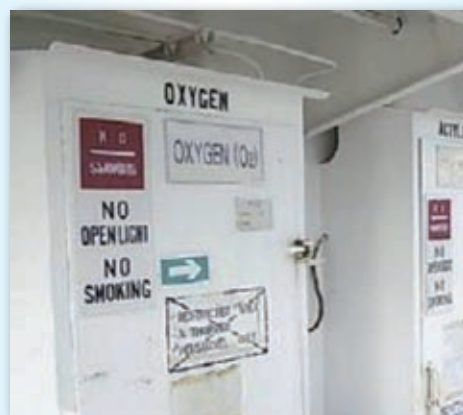
- ① not marked with their names and/or hazardous signs.
- ② Doors not locked.
- ③ Both type bottles are stored in same store.

- ① アセチレン／酸素ボトルルームに識別表示、危険標識がなされていない。
- ② 施錠設備がない。
- ③ 同一ストア内に保管されている。

- ① Risk of allowing unsafe work practice of concerned personnel and delay in action in an emergency.
- ② Locking facility is necessary for preventing unauthorized personnel from handling the bottles.
- ③ Risk of fire accident when gasses leak and mix in the presence of an ignition source.

- ① 識別表示／危険表示がないと、関係者の不安全な行動を誘発しかねず、また、緊急時に際して、第三者の救援を含めて迅速な対応に支障をきたしかねない。
- ② 施錠設備は権限の無い者によるボトルの使用を防ぐために必要。
- ③ アセチレン／酸素ボトルを同一ストアに保管することで、万一ガス漏れが生じ、発火元があった場合、高温の火災につながる危険がある。

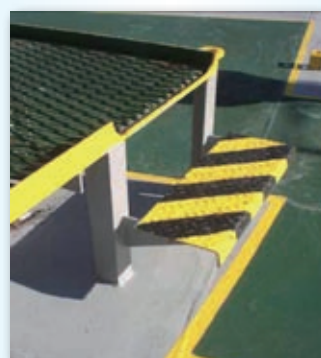
Stairway, platform plates or gratings corroded heavily.

階段／プラットフォーム／グレーティング等が著しく腐食している。

Risk of physical injury.

人身事故の危険性につながる。

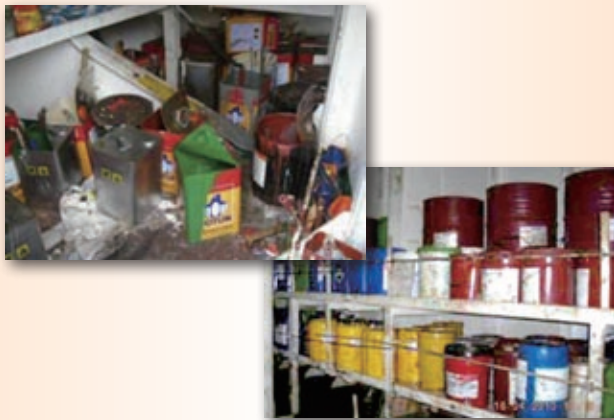
MSDS (Material Safety Data Sheet) not posted in chemical/ paint store.

化学品やペイントの保管場所に MSDS（製品安全データシート）が掲示されていない。

Chemicals and paints are regarded as hazardous goods. Information on the materials, handling method and appropriate protection equipment are stated in MSDS, and they need to be checked before use.

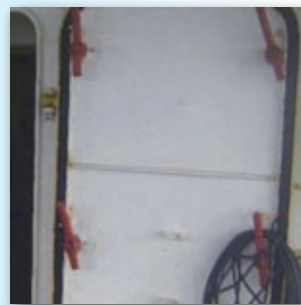
Weather-tight doors in poor condition.

- ① Rubber gaskets hardened, over painted, missing, or improperly fitted or its retaining channels corroded.
- ② Handle levers (Dogs) seized with rust or paint. Open/close marks and the name of the compartment not identified.

水密ドアの整備不良。

- ① ラバーガスケットの硬化、ガスケット表面へのペイントの付着、ガスケットの欠落、同装着状態が不良、ドア側ガスケット用溝が腐食状態にある。
- ② ハンドルレバーが錆やペイントで固着状態にある。ハンドルの開閉方向と区画の識別表示なし。

- ① Risk of water-ingress due to poor sealing. Risk of causing damages to equipment stored in the compartment.
- ② Risk of failure in achieving weather-tightness. Risk of causing delay in action in an emergency.

- ① シールが不完全な状態になり、内部へ浸水する。内部に機器がある場合はこれらの損傷につながる可能性がある。
- ② 操作性が悪く、シールが不完全な状態になる要因になる。また、緊急時には、迅速な対応に支障をきたす。

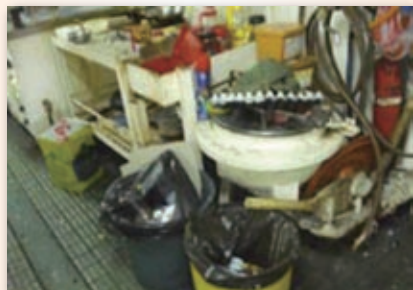
Galley untidy and garbage not discarded appropriately.  
Rubbish bins without cover.  
ギャレーが乱雑、ごみの取り扱いが不良。  
ごみ箱に蓋がない。

Risk of causing food poisoning or other harm to crew's health.  
食中毒など、乗組員の健康状態の維持に悪影響をおよぼす危険性がある。

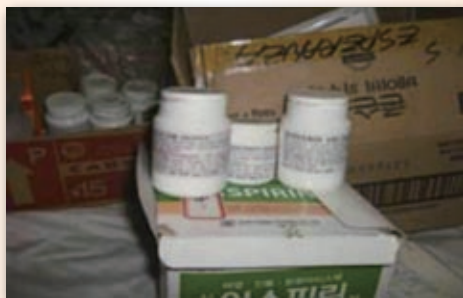
Insufficient medicine control.  
Medicine expired.  
医薬品の管理が十分ではない。  
使用期限切れの医薬品がある。

Periodical inspection and supply are necessary.  
定期的なチェックを行い、必要に応じて補充する。

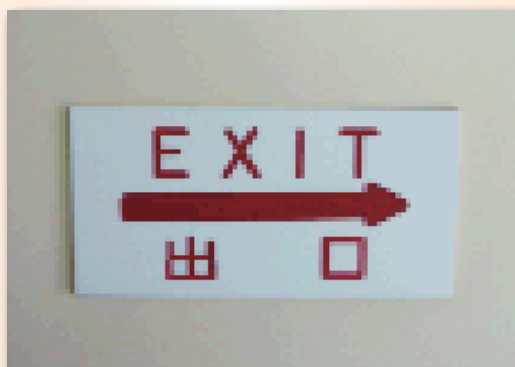
Insufficient measures against emergency escape in accommodation or engine room area.

居住区および機関室内における非常時の脱出への対応手段が不十分である。

Measures against envisioned emergencies such as "black out" or "smoke" to be taken.  
IMO symbol marks are to be put in order to show the direction of escape and the place of the equipments that are required in an emergency.  
Photo-luminescent direction marks are to be posted at low level throughout the passage.

電源喪失や煙が充満した事態を想定した対策が求められる。  
非常時の脱出対策として、進路、設備などを示す IMO のシンボルマークを必要箇所に表示する。  
進路を示す蓄光型のマークは通路の低い位置に表示する。

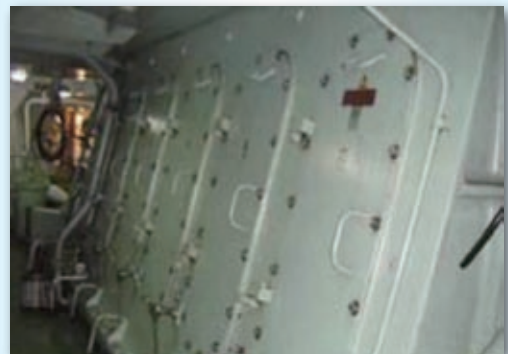
Insufficient measures against oil leakages of the main engine, auxiliary engine, purifier, and other machineries.

主機、発電機、油清浄機、その他、機関室内の機器からの油漏洩に対する処置が不十分である。

Risk of serious incidents such as fire due to difficulty in identifying malfunction of machineries.

機器自体の異常が発見しづらく、火災事故を含めて、重大事故に発展しかねない。

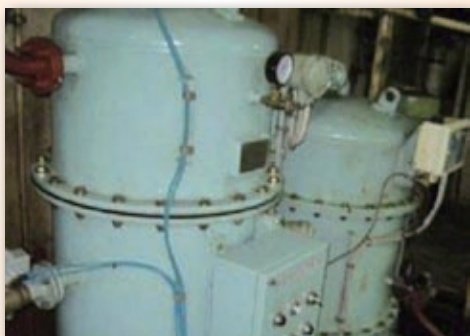
Instruction for the OWS (oily water separator) not posted.

機関室内の油水分離器の器側に操作要領書が掲示されていない。

OWS is one of the key equipments to prevent pollution incidents.

The instruction is to be posted for a precise and smooth treatment of bilge.

油水分離器は油濁防止のための重要機器であり、正確かつ円滑なビルジ処理操作のために器側に操作要領書を掲示する必要がある。

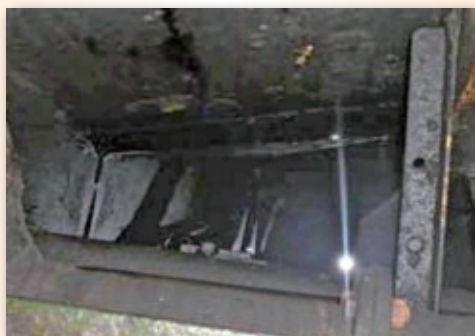
Highly concentrated oily water accumulated in engine room bilge well.

機関室内ビルジウェル内に油分の多いビルジが溜まっている。

Tank top plate to be kept clean by checking oil/water leak-ages from machineries and by repairing as necessary.

機関室内諸機器からの水、油の漏洩をチェックし、迅速な修理によりタンクトップを清浄な状態に保持する必要がある。

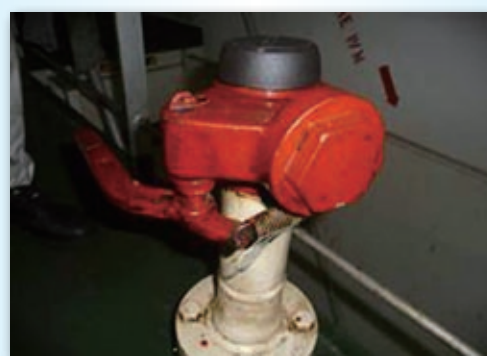
Defective self closing devices on sounding pipes of double bottom tank in engine room.

機関室内にある二重底タンクのサウンディングパイプに装備される自動閉鎖機構に不備がある。

Self closing devices can prevent oil from flowing out through the sounding pipes in unusual situations.

異常事態が発生した際にも、サウンディングパイプから漏れ出ることを防止するために、自動的に閉鎖状態とする機能を保持する必要がある。

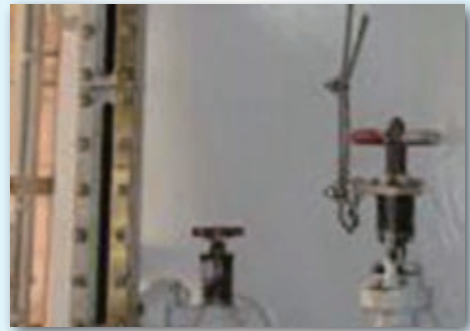
Self closing valves of oil tank sight glass level gauge fixed in open position with wire/rope.

油タンクのサイトグラスレベルゲージ用自動閉鎖弁が“開”位置で固定使用されている。

Risk of oil flowing out when the sight glass gets damaged.

サイトグラスが破損した場合、タンク内の油の流失事故につながる。

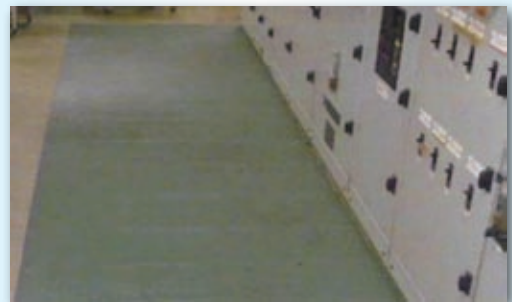
Non-conducting mats are not provided around the electrical main switch board.

主配電盤周囲に絶縁マットが敷かれていない。

Non-conducting mats prevent electrification.

感電事故防止のために必要である。

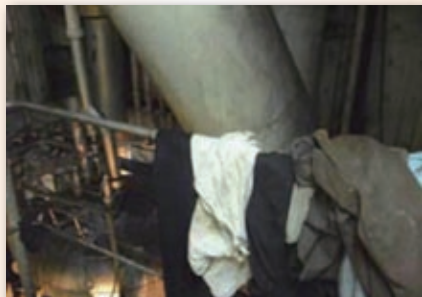
Clothes hanging out on handrails in engine room.

機関室内ハンドレールに衣服がかけられている。

Risk of causing malfunction of machineries or fire if the washing falls.

落下した場合に機器の運転障害、火災の原因となる危険性がある。

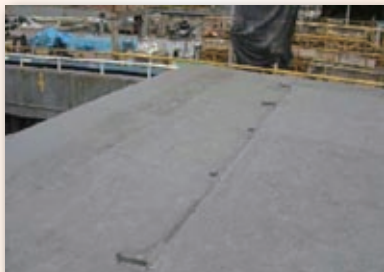
Poor maintenance of cross joint wedges. Steel wedges or saddles missing.

クロスジョイント部が整備不良の状態にある。スチールウエッジやサドルが欠落している。

Incorrect vertical alignment of adjacent panels leads to poor compression of panel joints and cause water ingress to cargo hold.

隣接するハッチパネル同士の水平度が保たれず、パネル間ジョイント部の圧縮力が不足することでカーゴホールドへの浸水の危険性につながる。

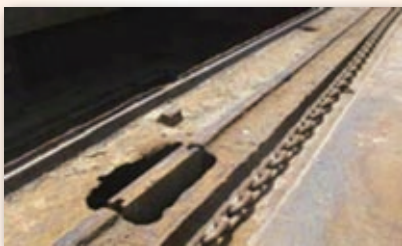
Hatch coaming table and drain channel deformed, corroded, thinned or holed.

ハッチコーミングテーブルやドレン溝の整備が不良な状態にある。変形、腐食、板厚の減少、穴あきがみられる。

Poor maintenance of hatch coaming top leads to reduction in the thickness and strength of structures, and might cause water ingress to cargo hold.

腐食が進行することで構造部材の板厚のさらなる減少と強度の低下につながり、ホールドへの浸水リスクが高まる。

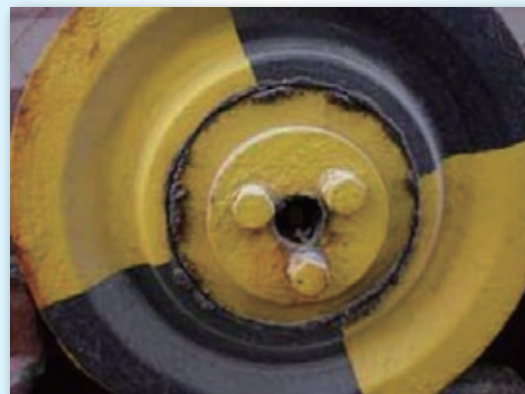
Poor maintenance of panel wheels.  
Wheels heavily corroded or lack greasing

ハッチカバー用ホイールが整備不良の状態にある。  
腐食 / グリスの注入も不十分である。

Panel wheels might seize and cause problems when opening/closing hatch cover.  
It also accelerate the deterioration of the wheels themselves and/or the coaming rails.

ホイールがスムーズに回転せず、ハッチカバーの開閉作業に支障をきたす。  
また、ホイール自体やコーミングレール部の損耗につながる。

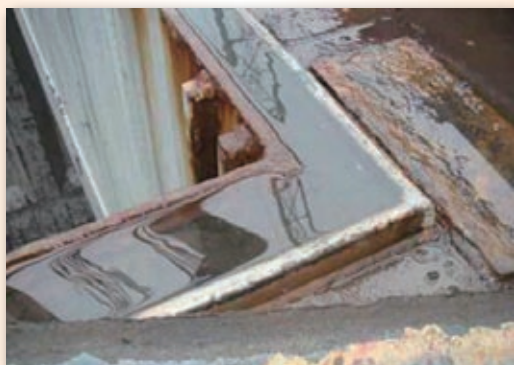
Drain holes on coaming drain channel clogged.  
コーミングドレン孔が目詰まりしている。

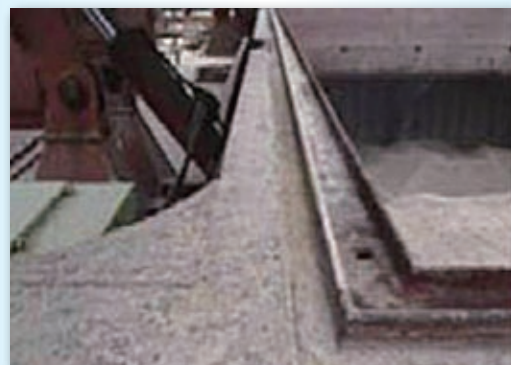
32

Risk of water ingress to cargo hold due to the accumulated water.  
水が溜まりホールドへ浸水する危険性がある。

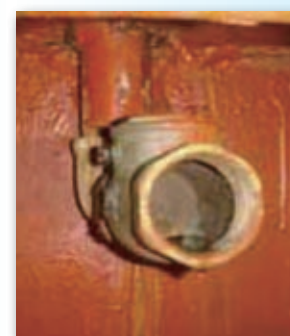
33

Coaming drain non-return devices (drain valves) in poor condition: missing or cracked.  
コーミングドレン用逆流防止機構（ドレン弁）の整備が不良である。  
欠落、破損状態にある。

Malfunction of non-return devices leads to water ingress to cargo hold and failure in air shutoff in case of fire in holds.  
逆流防止機能が損なわれ、ホールドへの浸水やホールド内で火災が発生した際の空気の遮断にも支障がでる。

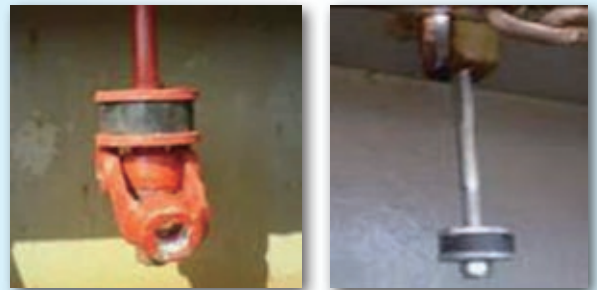
Poor maintenance of quick acting cleats.  
Cleats heavily rusted, broken or missing.

クリートが整備不良である。  
極度の発錆状態、破損、欠落。

Poor securing and sealing of hatch covers lead to water ingress to cargo hold.

ハッチカバーの固縛力が十分に確保されず、シーリングが損なわれ、ハッチカバーから浸水、貨物損害につながる可能性がある。

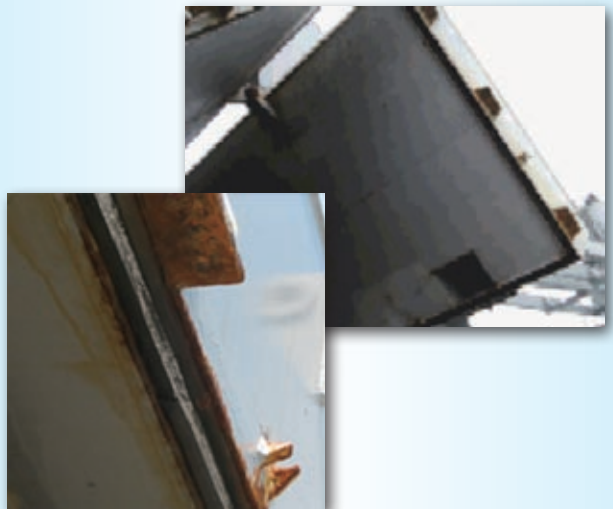
Defective rubber gaskets on hatch covers.  
Rubber gaskets deeply imprinted, hardened, partly detached or partly missing.

ハッチカバー用ガスケットの状態が不良である。  
限度を超えた圧縮状態、極度に硬化、取り付け溝からの部分的剥離、部分的な欠落。

Poor sealing of hatch covers leads to water ingress to cargo hold.

十分なシーリングが保てず、ハッチカバーから浸水し貨物損害につながる。

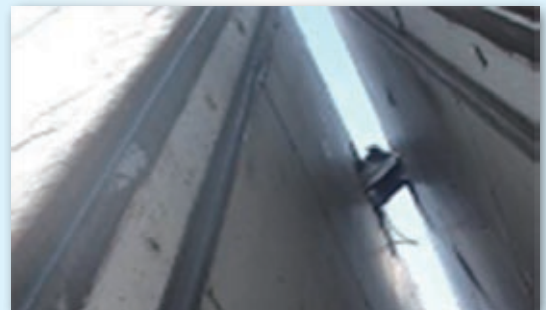
Defective rubber gaskets on hatch cover.  
Rubber gaskets deeply imprinted, hardened, partly detached or partly missing.

ハッチカバー用ガスケットの状態が不良である。  
限度を超えた圧縮状態、極度に硬化、取り付け溝からの部分的剥離、部分的な欠落。

Poor sealing of hatch covers lead to water ingress to cargo hold or cold air leakage from cargo hold.

シーリングが保てず、外部からの浸水ないしホールド内から冷気が漏れ、貨物損害につながる。

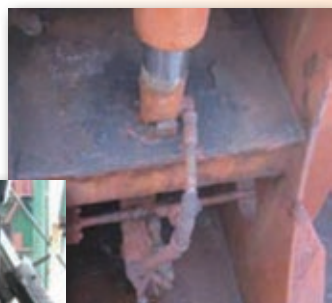
Hydraulic oil leakage from jacking system.

油圧ジャッキシステムから作動油が漏洩。

Poor maintenance of the system leads to delay in cargo operation and/or wet damage to cargo while in rain. It might also cause slip accident and/or pollution.

荷役時間の遅延、場合によっては、雨天時の貨物損害の可能性につながる。  
漏洩油によるスリップ事故、油濁事故にもつながりかねない。

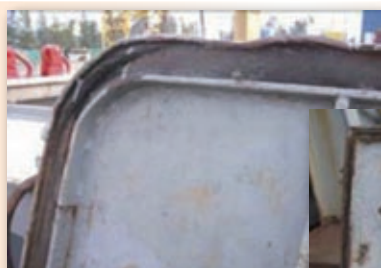
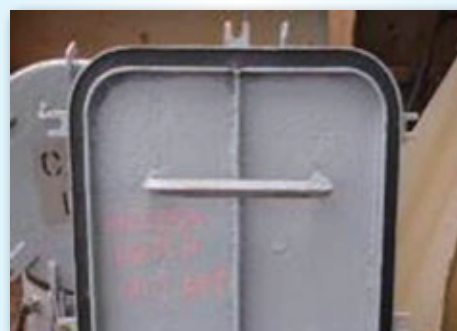
Rubber gaskets of access manhole covers for cargo holds hardened, missing or improperly fitted. Retaining channel corroded or dented.

ホールドアクセス用ハッチカバーのガスケットが硬化、ガスケットの欠落、ガスケットの装着状態が不良である。  
ガスケット用溝の腐食、曲がりが見られる。

Poor sealing of access manhole covers leads to water ingress to cargo hold.

シール性が不十分なことにより、ホールドに浸水し、貨物損害につながる。

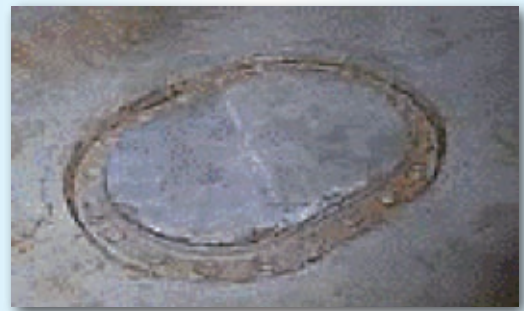
Poor condition of rubber gaskets and loose bolts and nuts.

ホールド内のバラストタンク用マンホールカバーのシール性が不良。  
ラバーガasketの不良／ボルト、ナットの締め付け不足。

Risk of ballast water leaking out during ballasting operation and cause damages to cargo.

バラスト操作の際、バラスト水がホールド内に漏出し、貨物損害が発生する危険性がある。

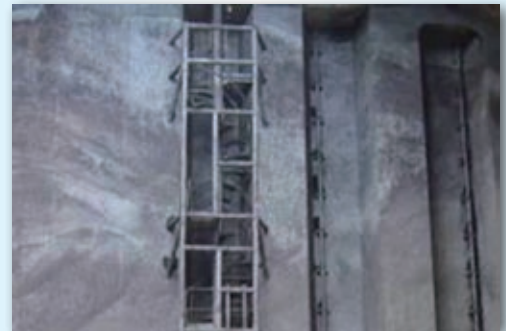
Handrail and/or steps for vertical or spiral ladder in cargo hold damaged, broken, missing or bent.

ホールド用ラダーのハンドレイル、ステップに損傷がある。  
破損、欠落、曲がり。

Risk of falling accident or physical injury.

関係者にとって落下／人身事故につながる重大な危険が伴う。

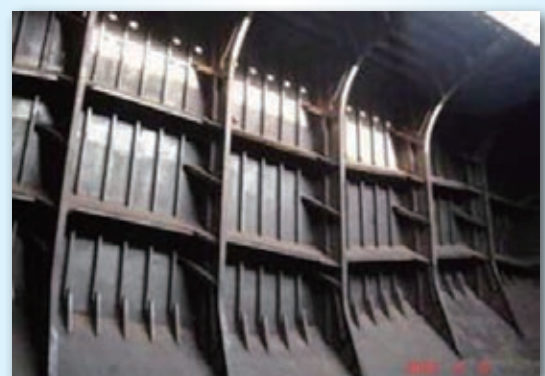
Hold frames heavily rusted, thinned or scaled at places.

ホールド内のフレームの一部に腐食／板厚の減少／スケールの堆積がみられる。

Risk of contamination of cargo due to the deterioration of hull and accumulated scales.

船体強度の低下、スケールの堆積は貨物のコンタミネーション事故につながる可能性がある。

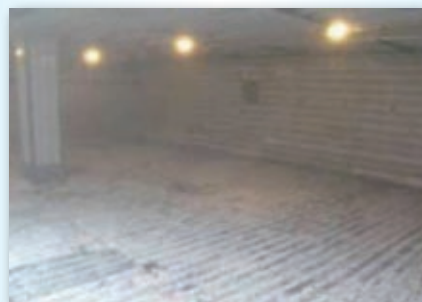
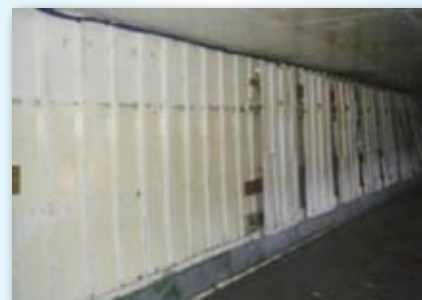
Floor gratings and side walls of cargo holds broken.  
(for reefer cargo holds)

ホールド内グレーチング、側壁パネルが損傷している。

Cooling air might not circulate properly and cause cargo damage or physical injury of concerned personnel.

冷気の循環不良に伴う貨物損害、関係者の人身事故の危険性につながる。

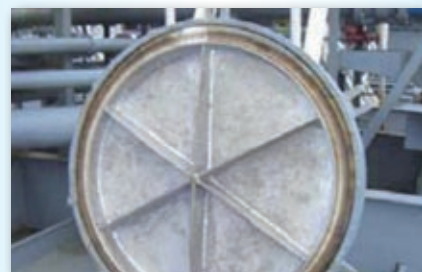
Poor condition of cargo tank manhole hatch covers. Hatch lids rusted and gaskets worn out.

カーゴタンクマンホールカバーの状態不良。  
ハッチ蓋の発錆、ガスケットの劣化。

Risk of contamination with rust or water and loss of sealing gas.

錆や外部からの水の混入による貨物のコンタミネーション事故、またシールガスを封入するケースにおけるガスの喪失に伴う損害事故につながる可能性がある。

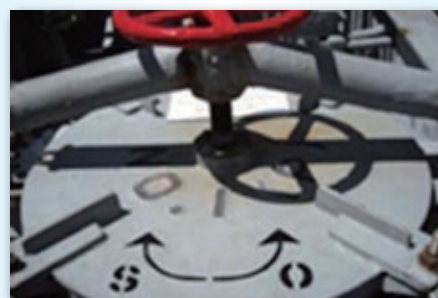
Open/ close marks and/or tank number not marked on cargo tank manhole hatch covers.

カーゴタンクマンホールカバーに開閉方向表示やタンク番号の表示がない。

Identification helps prevent mishandlings of cargo and assist quick action when in emergency.

荷役中の誤操作防止や事故発生の際の迅速な対応の一助となる。

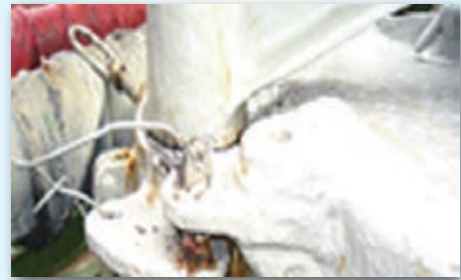
Safety pins of cargo tank manhole hatch covers missing.

カーゴタンクマンホールカバー用安全ピンが欠落。

Safety pins help sustain safety work. They should be retained with chain or wire.

作業の安全性確保のために必要。  
安全ピンはチェーンかワイヤーでつなが必要がある。

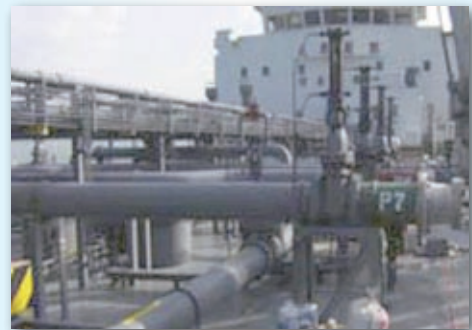
Pipelines on deck heavily rusted or corroded.

甲板上の配管に錆／腐食が発生している。

Poor maintenance accelerates corrosion and leakages from pipes.

Risk of pollution in case of oil or chemical pipes.

整備不良により腐食が進行し、パイプから漏出する。  
油、化学品のパイプの場合は汚染事故につながる危険性がある。

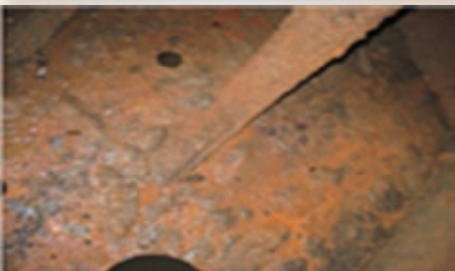
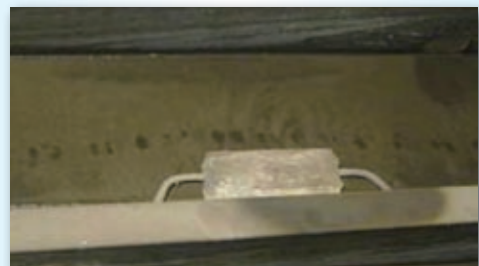
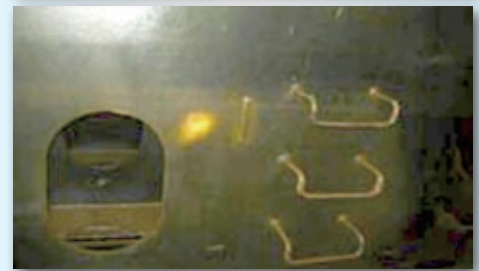
Pitting or rust scales of steel structures in ballast water tanks.

Tank coating and anodes vanished.

バラストタンク内部の部材にピッチング、錆の進行がみられ、タンクコーティング、アノードが消滅している。

Risk of accelerating the corrosion and deterioration of strength of structure.

構造部材の腐食が進行し、強度の劣化につながる。  
定期的なチェックとメンテナンスが必要である。

Periodical inspections and maintenance to be carried out.

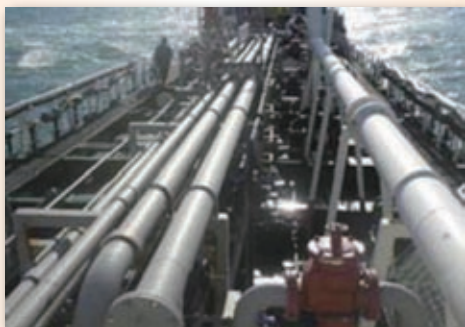
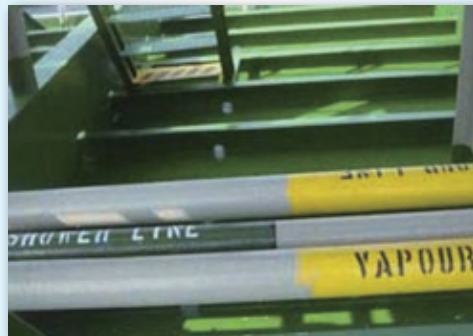
Color separation paintings are not applied for deck pipe lines and/or relevant valves.

甲板上の配管／関連バルブに色分け識別表示がなされていない。

Color separation helps prevent mishandlings and assist quick action during cargo operation or in an emergency.

荷役中の誤操作防止や事故発生の際の迅速な対応の一助となる。
