JAPAN P&I CLUB

P&I ロスプリベンションガイド

機関事故予防のために

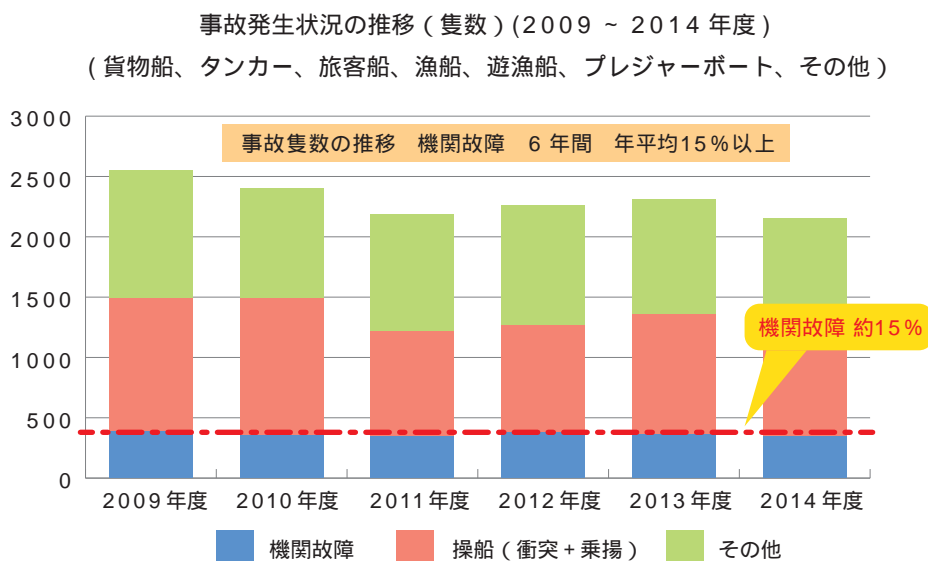
図1 事故発生状況の推移（隻数） 参考文献*1

海上保安庁のホームページで公開されている 2009 年度から 2014 年度の「海難の現況と対策について」を基にグラフにまとめました（図 1）。事故発生件数を縦軸、年度を横軸にとり事故発生件数の推移を示しています。概ね、年間海難件数は 2,000 ~ 2,500 件の間で推移しています。内訳は、操船関係事故（赤）、機関故障（青）、その他事故（緑）で示していますが、操船関係が約半数程度を占めています。今回のテーマである機関事故は全体の約 15% 程度です。ただし、操船関係の事故の中には、機関事故を根本原因とする案件も含まれていると推測されますが、各事故の根本原因は開示されていません。

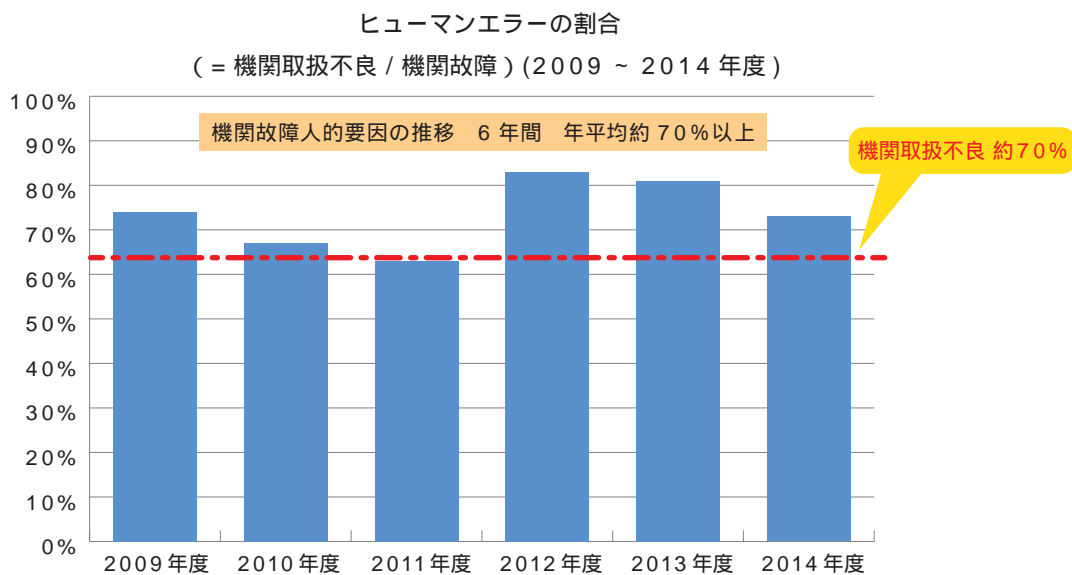
図2 ヒューマンエラーの割合 参考文献*1

機関事故について詳しく見ると、一定の傾向があることが判ります。機関故障の件数に対する機関取扱不良の割合(%)を図2に示します。機関故障のうち、取扱不良を原因とする割合(%)は**概ね70%前後**に及んでいます。これは人が関与して発生した事故が多いことを示しています。残念ながら、取扱不良のデータに関し、うっかりミス、整備不良、システムの理解不足、情報共有不足などの内訳は公表されていません。

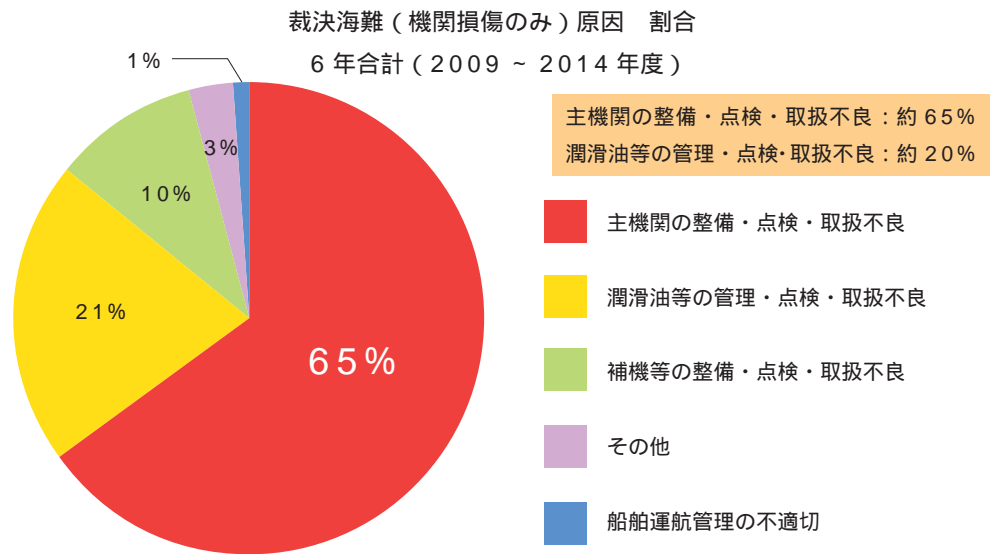
図3 裁判海難（機関損傷のみ）原因 割合 参考文献*3

海難審判所のホームページに掲載されている2009年度から2014年度の「レポート 海難審判」を基に、裁決された海難事件のうち機関損傷のみを抽出し、その原因別の割合を円グラフにまとめました(図3)。赤色で示す主機関の整備・点検・取扱不良を原因とするトラブルが約65%で、過半数以上を占めています。

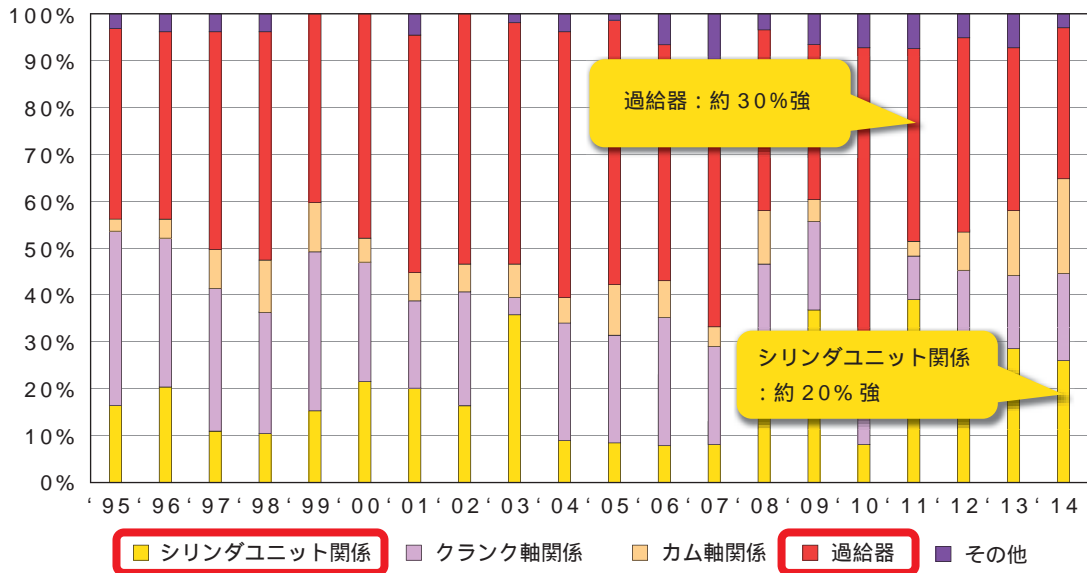
図7 航行に支障を及ぼした損傷のうちディーゼル主機関に起因した損傷部位

「航行に支障を及ぼした損傷のうちディーゼル主機関に起因した損傷部位（図7）」では、割合（%）を縦軸にした各年度の損傷部位別推移を示しています。赤色で示す過給機がどの年度でも多く、次いで黄色で示すシリンダユニット関係が続いています。

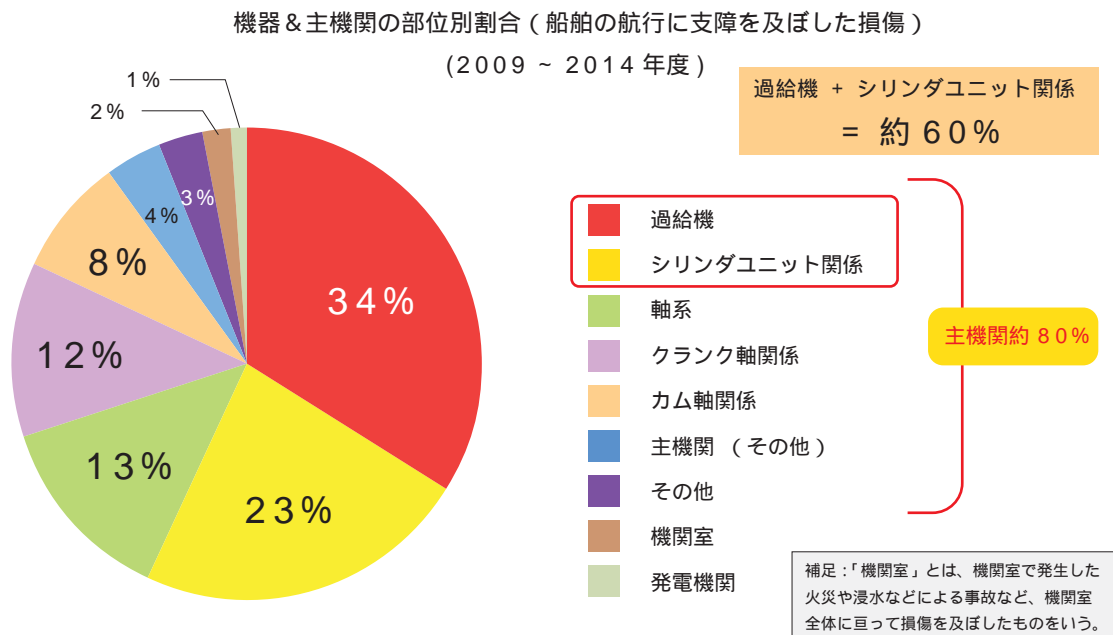
図8 航行に支障を及ぼした損傷のうち、機関室機器および主機関部位損傷の割合 参考文献*6

航行に支障を及ぼした損傷のうち、「機関室機器および主機関の部位別割合」をNK会誌 No 292, 296, 301, 304, 309, 312（2009年度から2014年度）の「損傷のまとめ」を基にまとめた図8では、過給機、シリンダユニット関係、軸系が上位3位を占めており、過給機とシリンダユニットの事故だけで約60%に達しています。

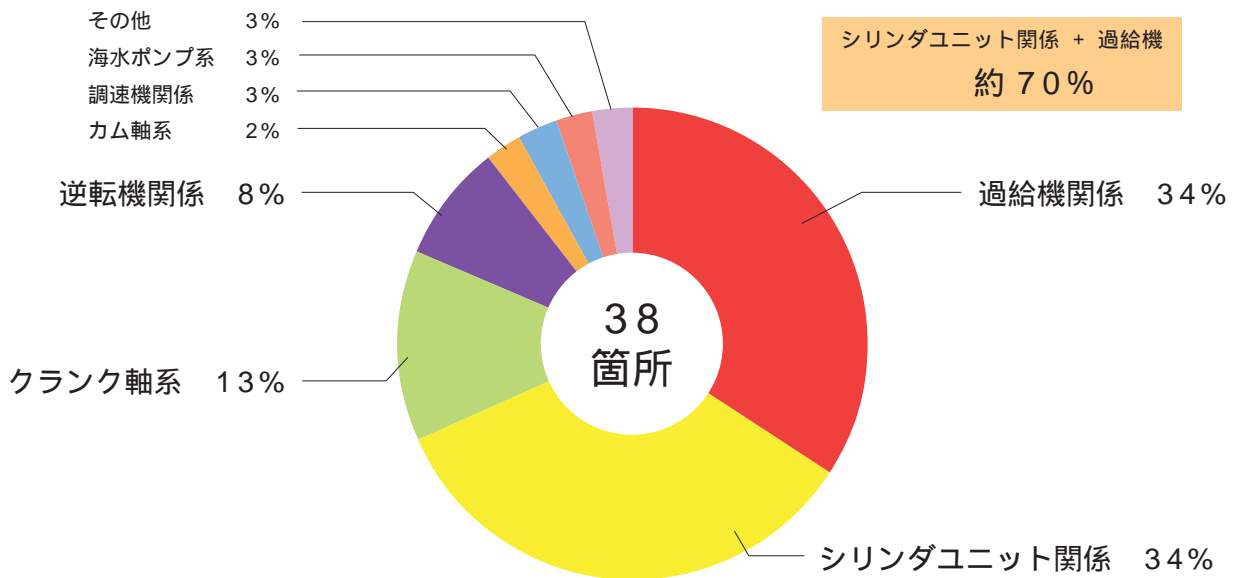
図9 内航貨物船の損傷箇所の状況 参考文献*5

内航貨物船について海難審判庁が2000年度から2002年度に裁決した機関損傷事故とその傾向を分析したところ、外航船と同様、過給機、シリンダユニット関係（シリンダ・ピストン関係）のトラブルが約70%を占めます（図9）。これは図8に示したClass NK「損傷のまとめ」と類似した傾向です。

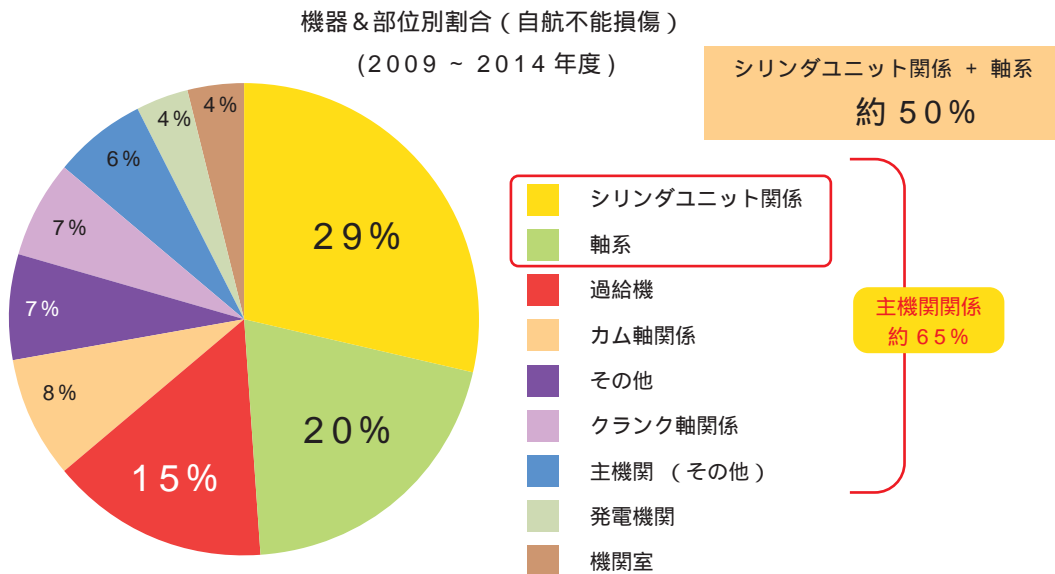
図10 自航不能損傷のうち機関室機器および主機関部位損傷の割合 参考文献*6

自航不能になった損傷のうち機関室機器および主機関部位を前述1.3.5のClass NK会誌の「損傷のまとめ」を基にまとめたグラフを図10に示します。シリンダユニット関係、軸系が上位を占め、その合計は約50%となっています。

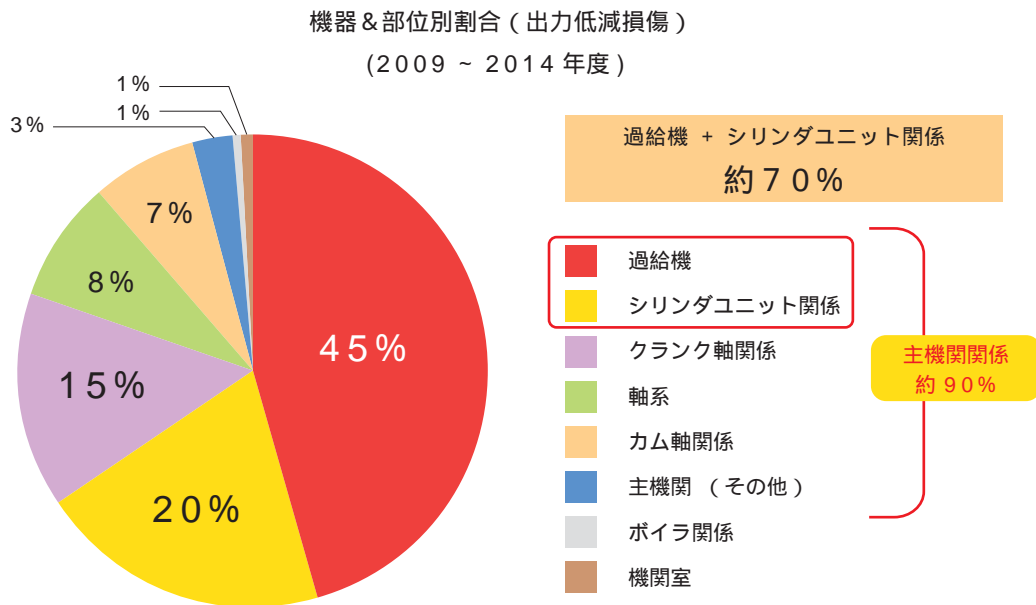
図 11 出力低減損傷のうち機関室機器および主機関部位の割合 参考文献 *6

出力低減に至った損傷のうち機関室機器および主機関部位の割合も前述 1.3.5 の Class NK 会誌の「損傷のまとめ」を基にまとめたグラフを図 11 に示します。過給機、シリンダユニット関係が上位で、その合計は約 70%弱になります。

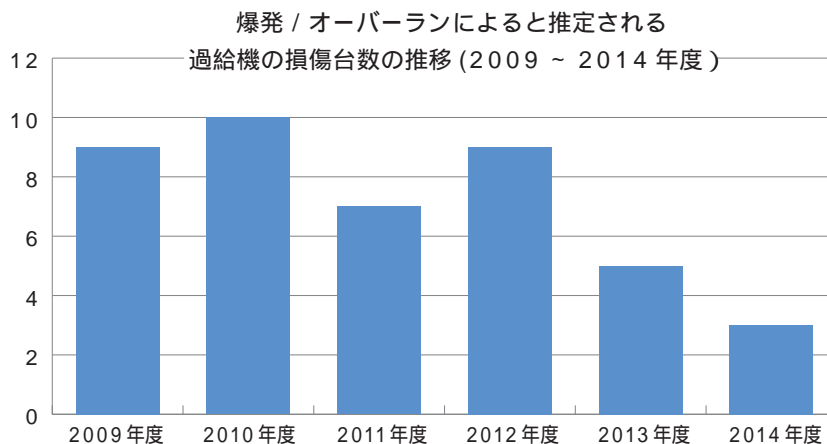
図 13 爆発 / オーバーランによると推定される過給機の損傷台数の推移 参考文献 *7

過給機の爆発 / オーバーラン事故について、「2009年度から2014年度における過給機の損傷台数(図13)」で、推移だけに注目すると減少傾向にあるように見えますが、まったくゼロになった年度はないという点が挙げられます。

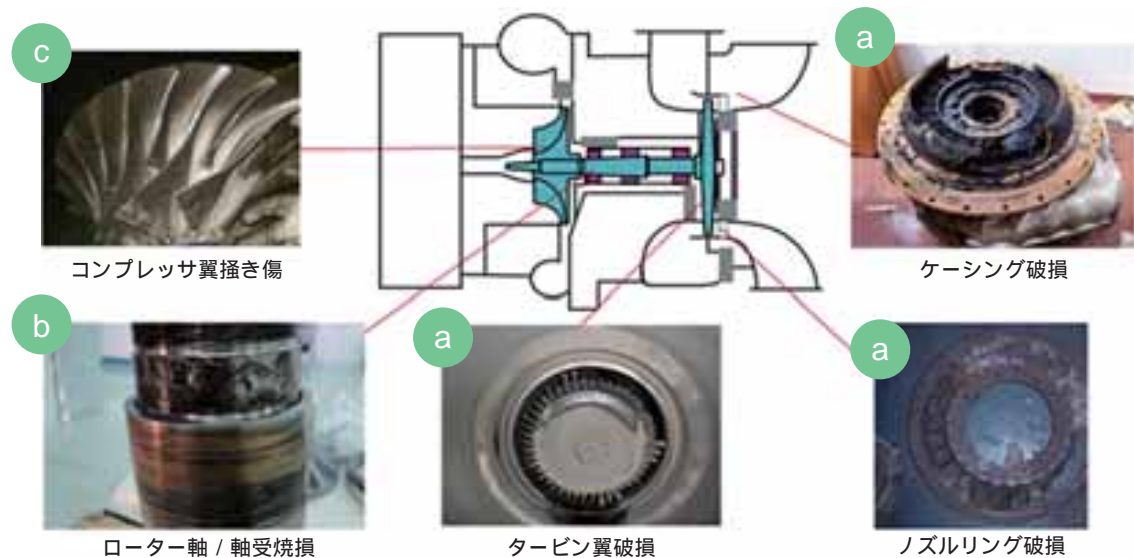
図 14 爆発 / オーバーランによって損傷した部位 参考文献 *7

「過給機の爆発 / オーバーランによって損傷した部位 (図 14)」で、爆風が発生した場合、どのような順番で損傷が起こるのかを a ~ c の順に示します。

- a タービン翼、ノズルリング、ケーシング等が破損 (あるいは、破損したタービン翼などの破片の接触により他部位が破損)
- b また、ローター軸が異常な高速で回転するため軸 / 軸受 (ジャーナル軸受 / スラスト軸受) が異常摩耗を起こして焼付 / 掻き傷が発生
- c および、軸受が損傷することによって軸の回転にブレが発生し、コンプレッサ翼とケーシングが接触して共に掻き傷が発生

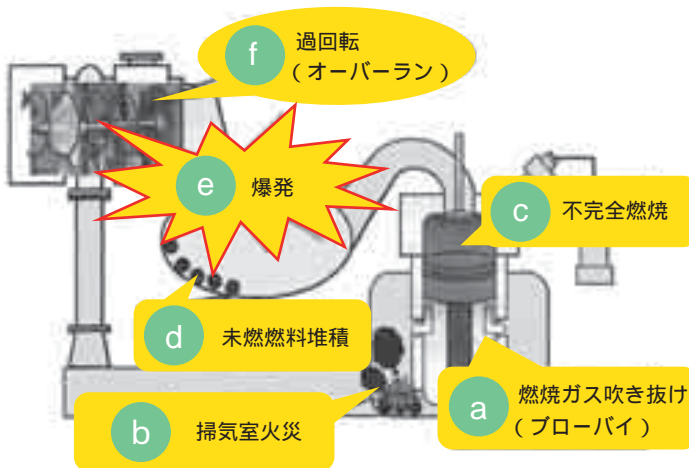
図 15 掃気室火災による過給機の爆発 / オーバーランのメカニズム
参考文献 *7

図 15 に爆発 / オーバーランのメカニズムを a ~ f の順に示します。

- a ピストン抜き作業を行っても、ピストンおよびピストンリングを適切に整備交換しないまま使用し続けると燃焼ガス（排気ガス）が掃気室に吹き抜けるブローバイが発生します。
- b この時、排気ガスが掃気室内へ流入するので、掃気室内が油堆積物などで汚損された状態にあると（図 16）この堆積物に引火して掃気室火災が発生。この時掃気室から送られてきた空気は、この火災のため二酸化炭素を含んだまま燃焼室に送り込まれます。
- c よって、燃焼室内では酸欠状態での燃焼（不完全燃焼）が行われます。
- d すなわち、未燃焼燃料が多量に排気管 / マニホールド / 過給機（タービン側）へ導かれ、堆積します。
- e そして、ある程度蓄積したところで発火 / 爆発的燃焼が発生します。
- f これによって過給機が過回転（オーバーラン）を起こします。

他にピストンクラウンの破孔や燃料噴射弁の噴霧不良、長期的な減速運転が原因となるケースもあります。
