JAPAN P&I CLUB

P&I ロスプリベンションガイド

編集：日本船主責任相互保険組合 ロスプリベンション推進部

機関事故予防のために

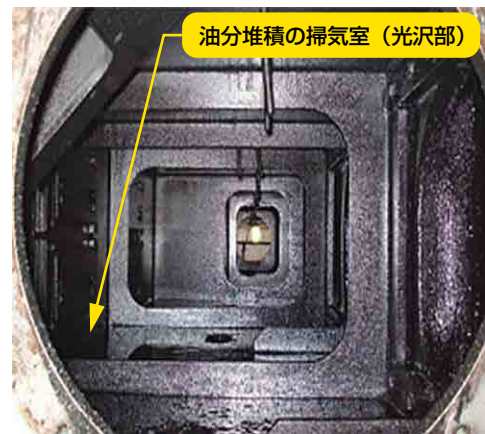
図 16 油分が堆積した状態の掃気室 参考文献 *7

- a ピストン抜き作業を行っても、ピストンおよびピストンリングを適切に整備交換しないまま使用し続けると燃焼ガス（排気ガス）が掃気室に吹き抜けるブローバイが発生します。
- b この時、排気ガスが掃気室内へ流入するので、掃気室内が油堆積物などで汚損された状態にあると（図 16）この堆積物に引火して掃気室火災が発生。この時掃気室から送られてきた空気は、この火災のため二酸化炭素を含んだまま燃焼室に送り込まれます。
- c よって、燃焼室内では酸欠状態での燃焼（不完全燃焼）が行われます。
- d すなわち、未燃焼燃料が多量に排気管 / マニホールド / 過給機（タービン側）へ導かれ、堆積します。
- e そして、ある程度蓄積したところで発火 / 爆発的燃焼が発生します。
- f これによって過給機が過回転（オーバーラン）を起こします。

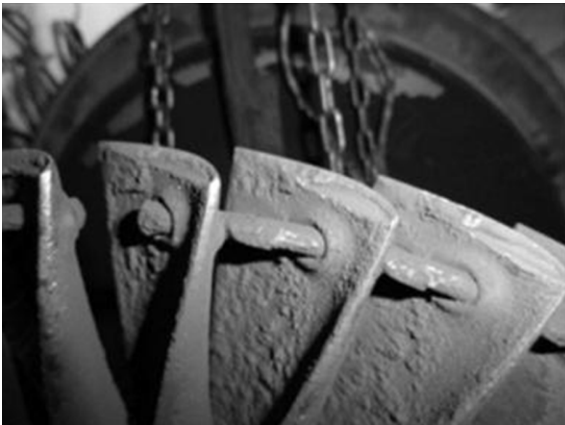
図 20 タービン翼に付着した炭素 参考文献 *7

振動 / 異常音に関する事例を紹介します。航行中、過給機から異常音 / 振動が発生し、主機関の性能が低下しました。自力航行不能と判断され、本船は曳航されて入港した後に詳細な点検が行われました。その結果、過給機タービン翼およびノズルリングに炭素が大量に付着していることが発見されたため、(図 20 & 21) 汚損された部品の清掃、軸受 / シーリングなどの損傷部品 (図 22 & 23) の新替および主機関の整備 (空気冷却器、ピストンリング交換等) が実施されました。

この原因は、機関の不完全燃焼による汚れの堆積および定期的な清掃の未実施によるものでした。

対策は、上述した通り、「適切な点検・整備を行う」に尽きます。

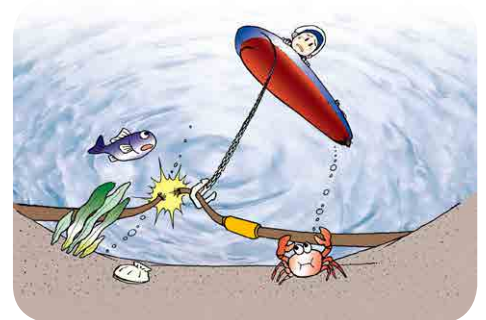
図 44 海底ケーブル損傷イメージ図

主機の不具合の改善後に揚錨したところ、図 44 および図 45 に示すように、錨が海底ケーブル（電力会社の送電線）に絡まっていることが判明しました。トラブル発生時、水先人の指示に従って緊急投錨しましたが、図 46 に示す通りそこは投錨禁止エリアでした。

当該海底ケーブルにも損傷が発生していたためケーブル所有者は船主に対し不稼働損害（電力の一時ストップ）を加えた合計約 US\$140,000 を請求し、最終的に船主が約 US\$91,000（約 10,000 千円）を支払うことで解決しました。

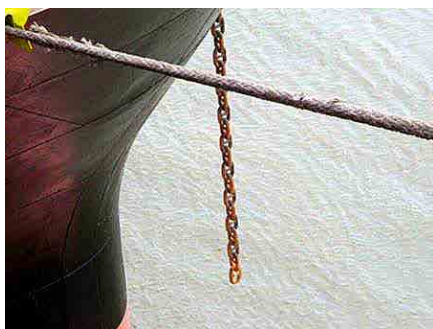
図 47 錨鎖切断

本船の錨鎖は切断され、図 47 に示す通り、その後、錨はダイバー会社により海底ケーブルから取外されました。

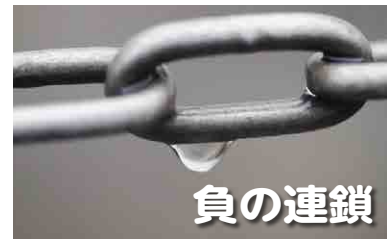
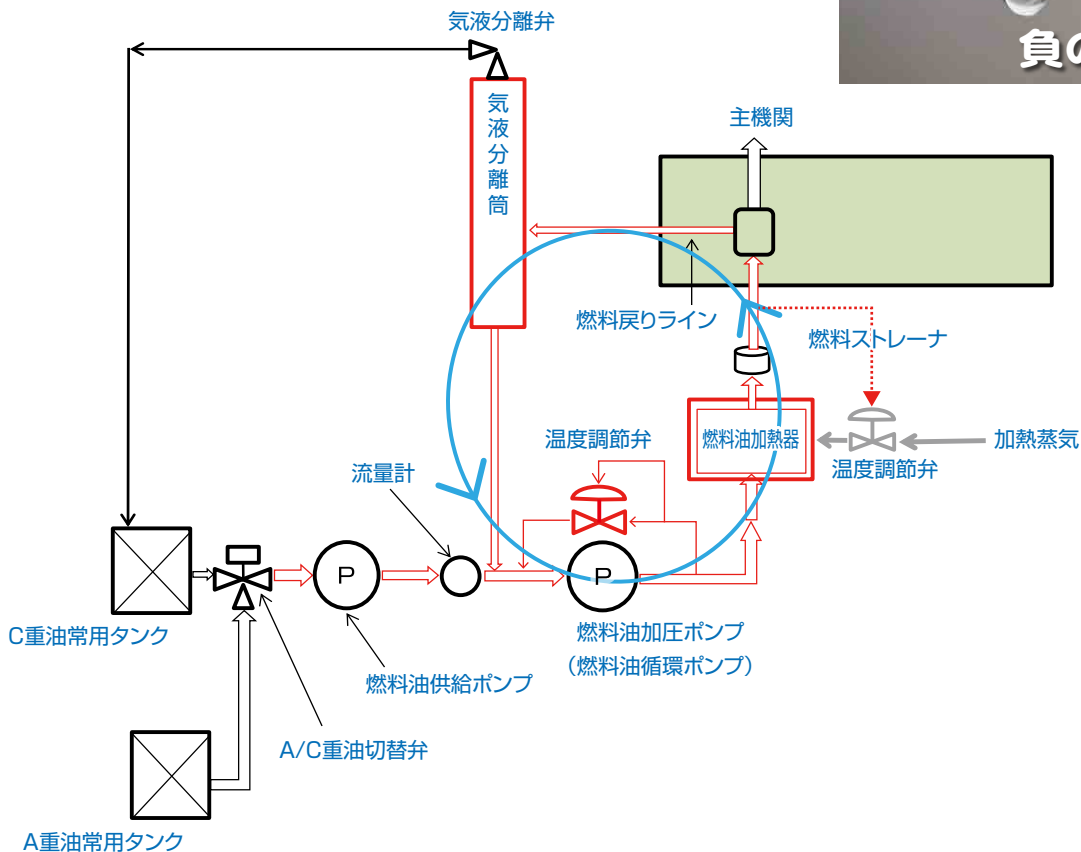
図 50 主機関燃料供給概念図

- これは、左から右へ燃料が供給され、主機関周辺で循環するシステムです。
HFO は FO Service タンク (C 重油常用タンク) (左中) から A/C 重油切替弁を経由して、MDO は DO Service タンク (A 重油常用タンク) (左下) から A/C 重油切替弁を経由して、燃料循環ライン (赤) へ移送されます。
- 移送された燃料は、燃料循環ラインから主機関へ供給されます。
同循環ラインはループしているため、主機関で燃料油の消費がなされなければ、同一燃料が循環し続けます。
消費された量と等量の燃料はサービスタンクから供給されます。その量はフローメータ (流量計) の作動で把握ができます。
- 今回の場合、A/C 重油切替弁を HFO に切り替えても、主機関は 15 分間停止したままでしたので燃料の消費がなく、燃料循環ラインに HFO の供給はされず、MDO のみが循環しつづきました。つまり、温度設定を 90°C に上げて HFO を加熱しようと試みましたが、循環ラインで加熱されていたのは、MDO だけだったということになります。

最終的に循環ライン内の燃料温度は 100°C に達し、ベーパーロックを発生させるに至りました。

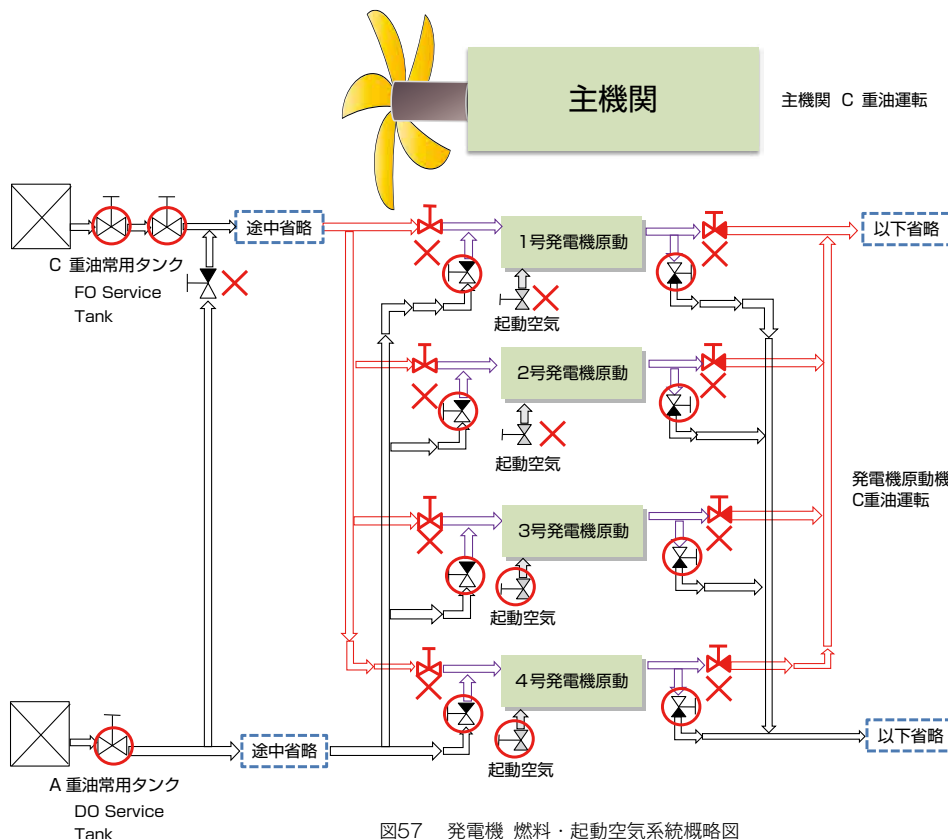
図57 発電機 燃料・起動空気系統概略図

- 起動空気入口弁を閉鎖したままだったため、起動空気を供給できず、自動起動できませんでした。(「発電機 燃料・起動空気系統概略図 (図 57)」をご参照下さい。)
- 担当機関士 (3/E) が作業手順書に従わず、他船で指導を受けた際の記憶に従い、起動空気入口弁を閉鎖したまま作業を行っていました。【手順書不履行】
(もちろん、機関の整備時には、安全確保のために、閉鎖するのは当然のことですが、S/B 時には開放しておかなければ、自動起動はできません。)

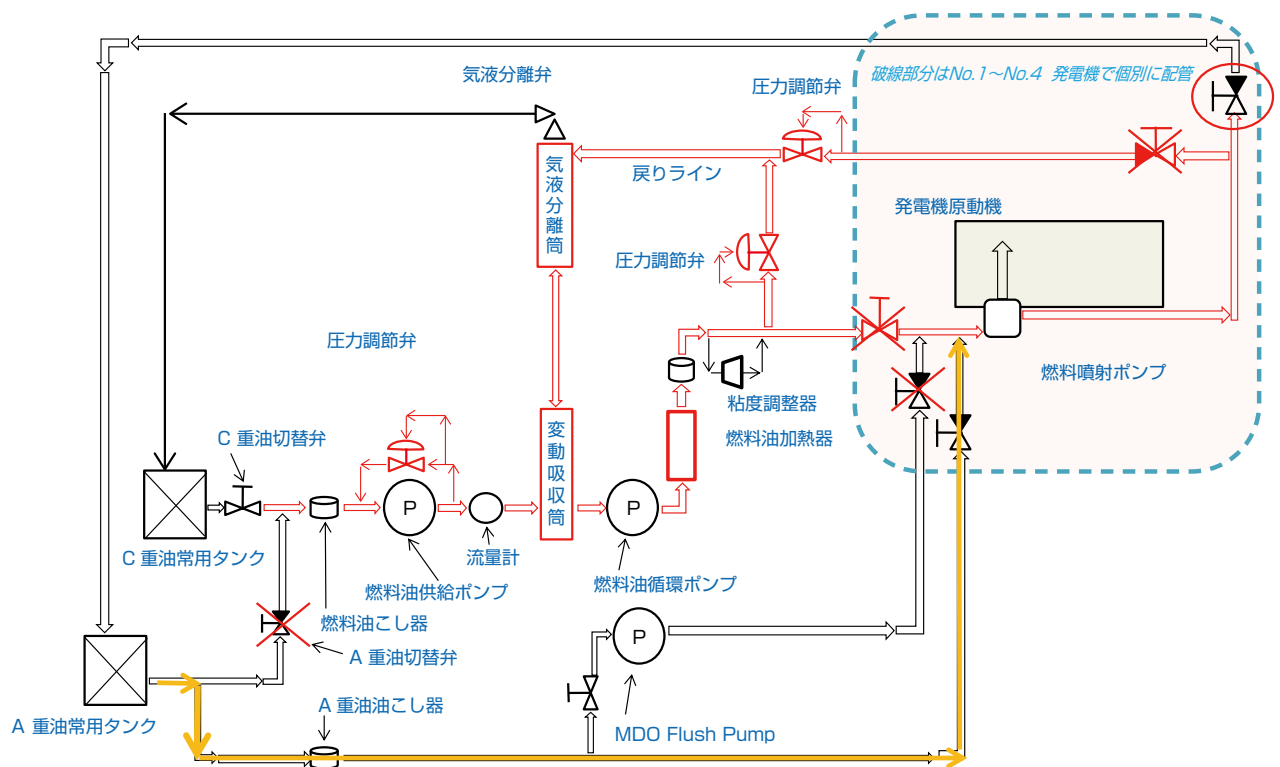
図 58 発電機 燃料系統概略図

燃料については「発電機 燃料系統概略図（図 58）」の黄色線で示すとおり、A 重油常用タンクに接続されている弁を操作するだけで、重力で発電機原動機に直結の燃料供給ポンプ直前まで供給できます。そのため、起動空気の投入によって、発電機原動機が回転すれば、燃料供給ポンプが駆動されるため、燃料噴射ポンプへ燃料が導かれ、カム駆動によってシリンダ内へ燃料を噴射します。

ブラックアウトは予期せぬ原因で発生しますので、それ自体は避けられないものとしても、発電機をいかなる環境下でも、再起動・復旧できる体制をとることが緊急対応として不可欠と言えます。そこで S/B とする発電機は、仮に燃料の加熱が不可能となっても再起動可能なように、停止前には必ず、HFO から MDO へ燃料切り替えを行って、停止することが望ましいと考えます。

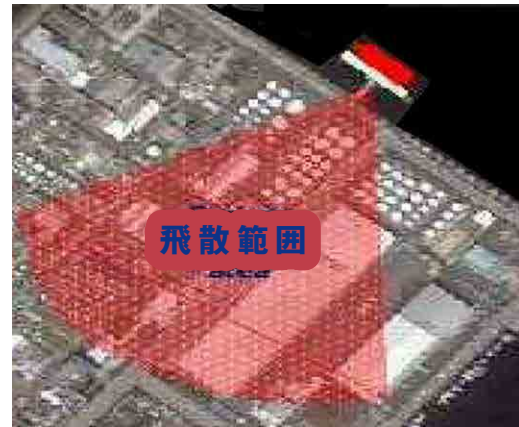
本船がターミナルに着岸し、揚荷中に、ボイラの故障が原因で20～30分の間、煙突から煤混じりの黒煙（図59）を排出しました（このボイラは発電機の燃料であるHFOを加熱するために使用中でした）。その結果、煤が広く拡散（図60）し、付近の海上、ターミナル、および、ターミナルに隣接しているいくつかの工場に堆積（図61, 62, 63）しました。

図60 煤の飛散範囲(550m)

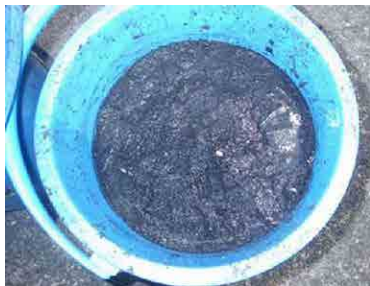
図61 掃除回収された煤(バケツ内)

船主は迅速に清掃作業を実施しましたが、その作業には3日間を要しました。

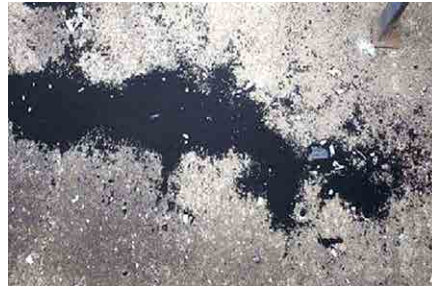
図62 工場作業通路の煤

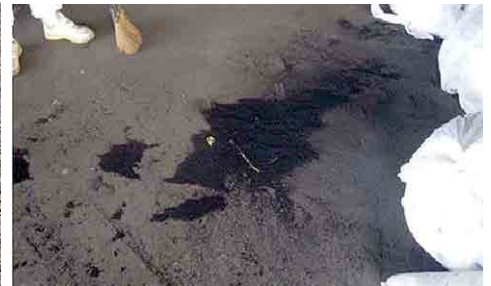
図63 工場屋内通路の煤

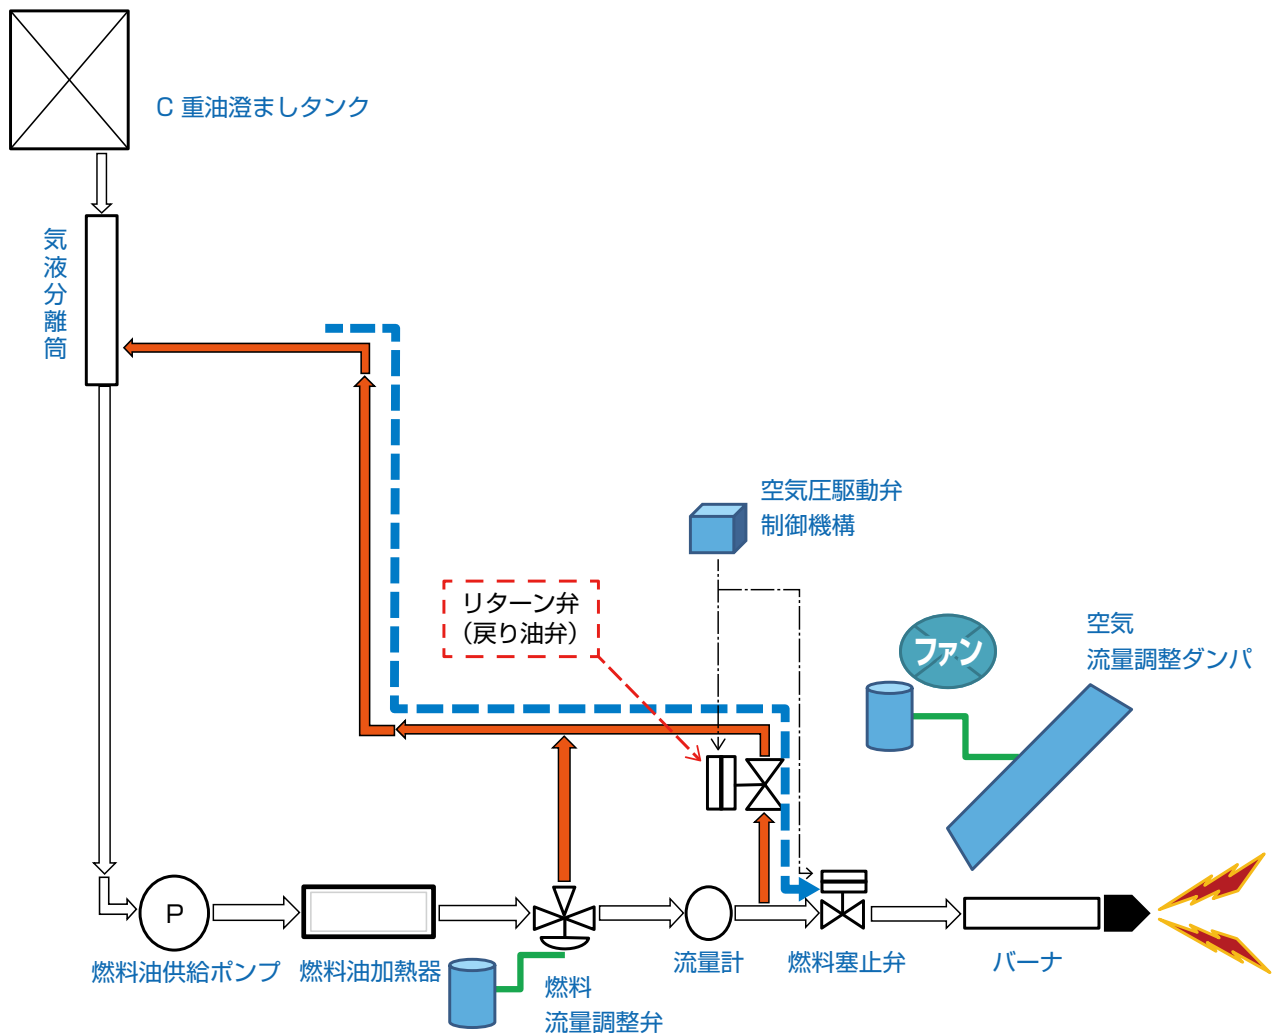
図 64 ボイラ燃料系統図

バーナー燃焼中は、燃料は左上 C 重油澄ましタンクから、気液分離筒、左下の燃料油供給ポンプ、燃料油加熱器、燃料流量調整弁、燃料塞止弁を経て、バーナーへと導かれます。

② 燃料塞止弁の手前に空気シリンダ駆動のリターン弁があり、同弁は燃焼中には閉鎖されていなければなりません。

しかしながら、その空気シリンダに装着されている「Oリング」が周囲環境による影響で、硬化・劣化していました。

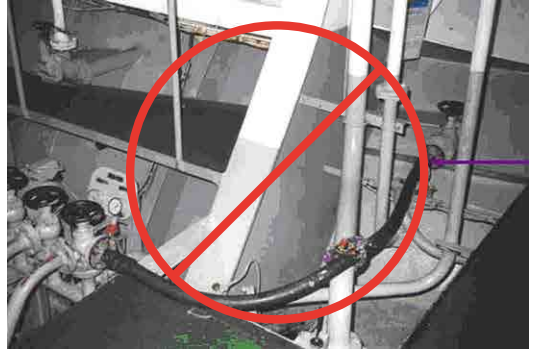
図 65 通称：マジックパイプ 参考文献 *16

- 1 大量の油水混合ビルジの海洋への違法排出
- 2 油記録簿への虚偽記載
- 3 機関士が共謀し、図 65 のようにビルジ船外排出ラインに特別な本船自作のパイプラインをビルジポンプと船外バルブの間に（すなわちビルジセパレーターをバイパスして）違法に設置し、船外排出。
- 4 米国沿岸警備隊（United States Coast Guard）検査時にはその違法パイプラインを臨時に撤去隠蔽し、検査を妨害。

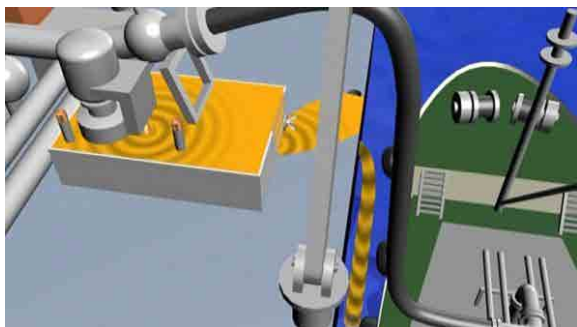
本船は、補油作業中に、図68の通り、HFO（C重油）が本船右舷燃料タンクのエアパイプから甲板上に噴出し、一部（約0.6KL）が海上に流出しました。流出油の一部は、事故後、図69の通り、本船周囲に展張されたオイルフェンスを越え、周辺に拡散しました。また、港湾設備への付着だけでなく、港内に係留していたプレジャーボートにも付着しました。その結果、流出油の清掃作業は約1ヶ月に及びました。

図 68 流出イメージ 参考文献*17

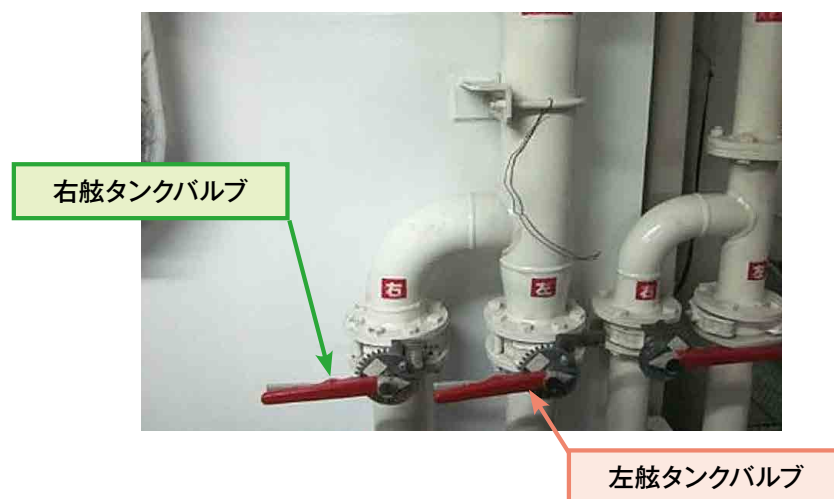
- ① 片舷（右舷）タンクの弁を全開にして補油を開始しました。C/E の指示により、あらかじめ補油計画で定めた機関員 A を補油諸作業に従事させました。
- ② 補油計画では、右舷タンクに 50KL 積み込んだ時点で、図 70 に示す左舷タンク弁を開けて、右舷タンク弁を閉鎖しなければなりません。
- ③ しかし、当該機関員 A は誤って左舷タンク弁を閉鎖すると同時に、右舷タンク弁を全開のままとしました。
- ④ その結果、補油燃料の HFO は右舷タンクの最大容量を超えてエアVENTパイプから甲板上に噴出し、さらに海上に流出しました。

図 70 船体付きタンク補油入口バルブ配置 (左側に右舷タンクのバルブ!)

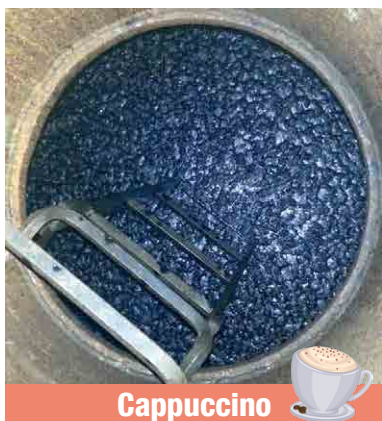
まず、タンク内での表面状態を比較してみます。図 78 に示す、表面があばた（荒い）状態が空気を抱き込んでいるカプチーノ状態です。図 79 に示す表面が光沢（滑らかな）状態は空気がない正常な状態です。

図 78 【カプチーノ状態】
補油 2 後時間：激しい泡々状態
参考文献 *19

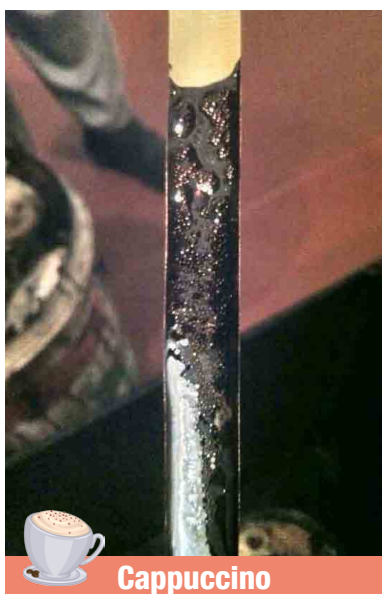
次に、サウンディングテープの表面状態を比較します。図 80 に示すテープに激しい泡の付着（つや無し）状態が気泡を抱き込んでいるカプチーノ状態です。図 81 に示すテープに泡なし（きれいな光沢反射）状態は気泡がない正常な状態です。

図 80 【カプチーノ状態】
テープに激しい泡付着（つや無し）
参考文献 *19

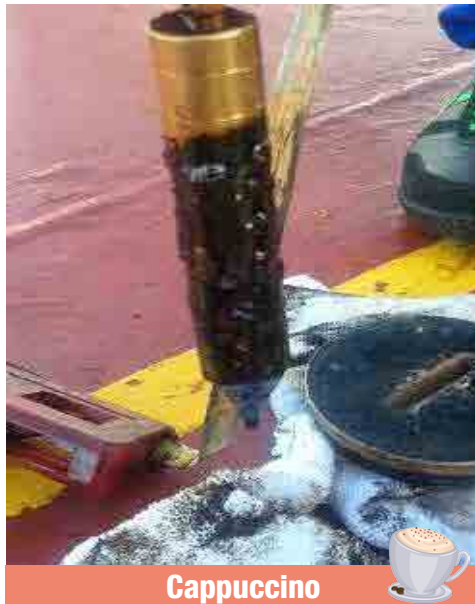
最後に、サウンディングテープのおもり部分の表面状態を比較します。図 82 に示すテープ先端のおもり (Dip weight) に激しい泡の付着 (つや無し) 状態が気泡を抱き込んでいるカプチーノ状態です。図 83 に示すテープ先端のおもりに泡の付着無し (きれいな光沢反射) が正常状態です。

図 82 【カプチーノ状態】
テープ先のおもりに激しい泡付着 (つや無し)
参考文献 *19

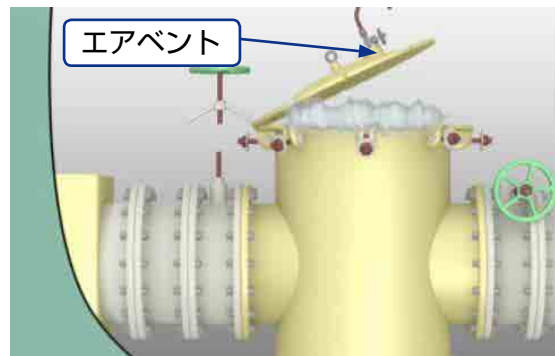
「手順書だけに頼って、いわゆる**五感**が働かなかったことによって海水ストレーナの掃除というシンプルな作業においてカバーが飛ぶといった事故に至る」例の紹介とその対策について、上記動画の中で、操機長から 3/E に注意喚起がありました。(図 93, 94)

- 1 勢い良く海水が出てくる前に聞こえる、シューシューという空気音
- 2 エアイベントのパイプに触れていれば感じられた、パイプ内が空気から海水に代わることによる温度変化

図 94 海水ストレーナ

手順書だけを追いかけて、原始的ですが、その状態変化を五感で感じ判断することが必要です。

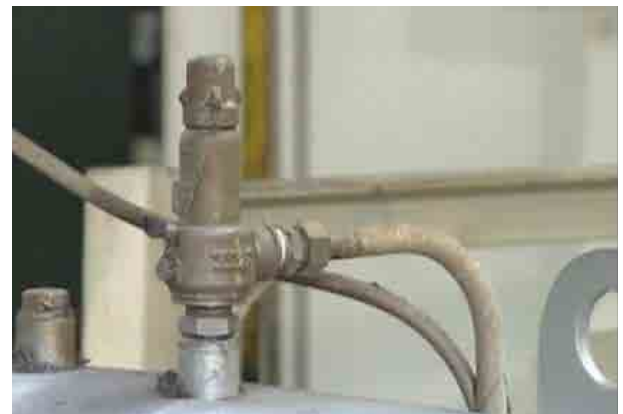
次に、機関長から過去に他船で発生した、通常と異なる状態や、調整後の情報共有欠落により生じた事故例「①燃料系安全弁からの漏えい②ダイヤフラム板破損」を紹介し、改めて情報共有の大切さについて注意喚起しました。(図 95, 96, 97, 98)

図 96 燃料油加熱器の安全弁
