第 2 章

当組合における機関事故に 起因する事故傾向

2.2 事例紹介

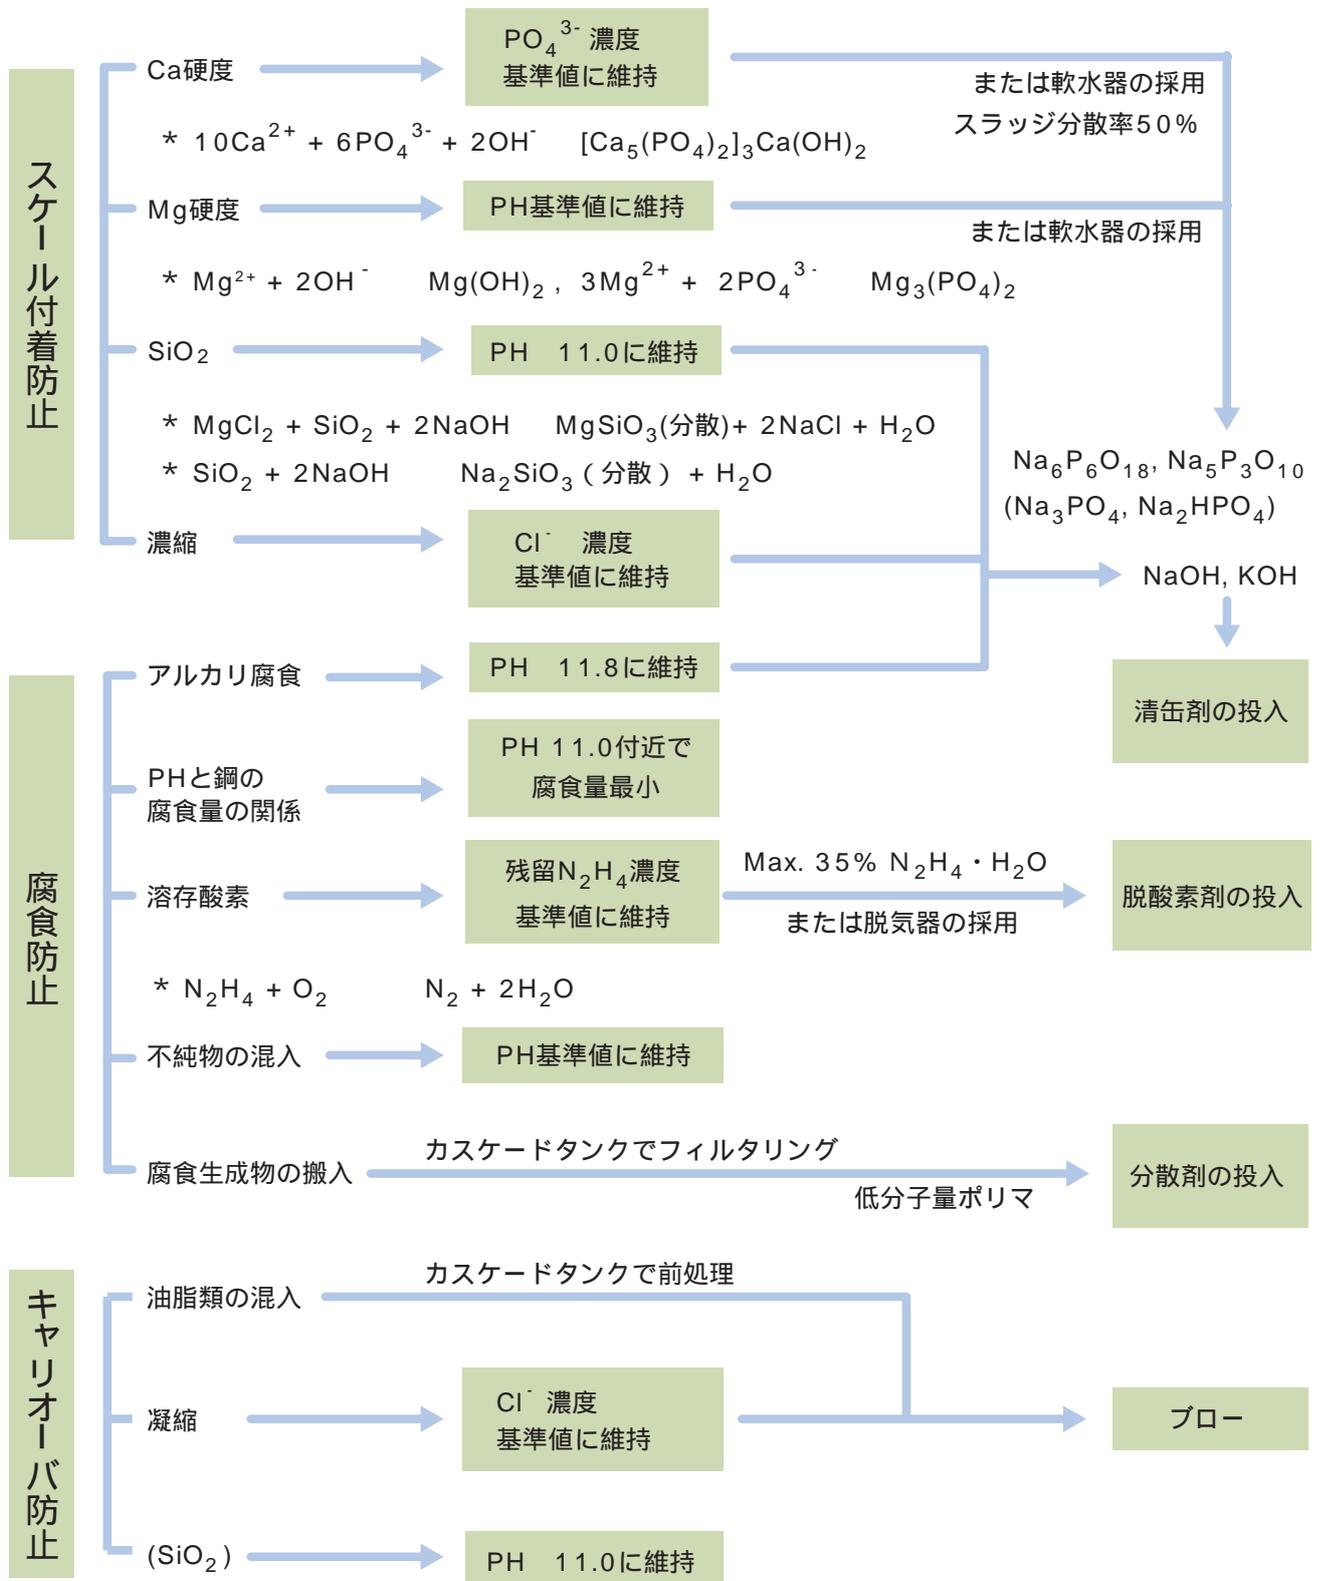
図 42 補助ボイラの水管理 参考文献 *13

「ボイラ水の主な管理項目とその目的（図41）」、「補助ボイラの水管理（図42）」は、ボイラ水管理はどの項目をどのような目的でチェックしており、その背景となる化学のメカニズムは何かをまとめたものです。管理の参考に活用してください。

スケール付着防止、腐食防止、キャリアオーバー防止のため、塩素イオン濃度、各種分析数値をボイラメーカーの推奨基準値内に維持することが必要です。

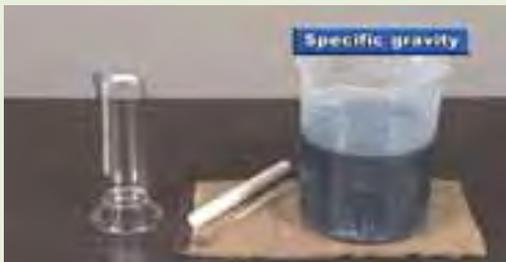
図 51 密度計 参考文献 *14

本船の燃料油の性状情報は補油時に燃料供給者から提供される「燃料供給証明書（Bunker Delivery Note、以下 BDN と記す）」と、補油時に採取したサンプルを分析にかけた分析結果（任意）のみですが、主機燃料系統内の状態はそれとは異なります。そのため、使用燃料の性状把握は難しいものと考えられがちです。しかし、サンプルが 1 リットルもあれば、本船上にて、市販の簡易分析キット、「浮きばかりの密度計（図 51）」、「せん断力計を応用した動粘度計（図 52）」および「化学反応の原理を応用した水分計（図 53）」などで確認可能です。定期的に機関直前の燃料を採取し、系統内の燃料性状を把握することができます。

したがって、本船が使用中の燃料について、自ら認識し、その取り扱いで注意すべき点を現場で検討するために、市販の簡易分析キット（P.37 図51～53ご参照）によって、性状を把握することが重要になってきます。

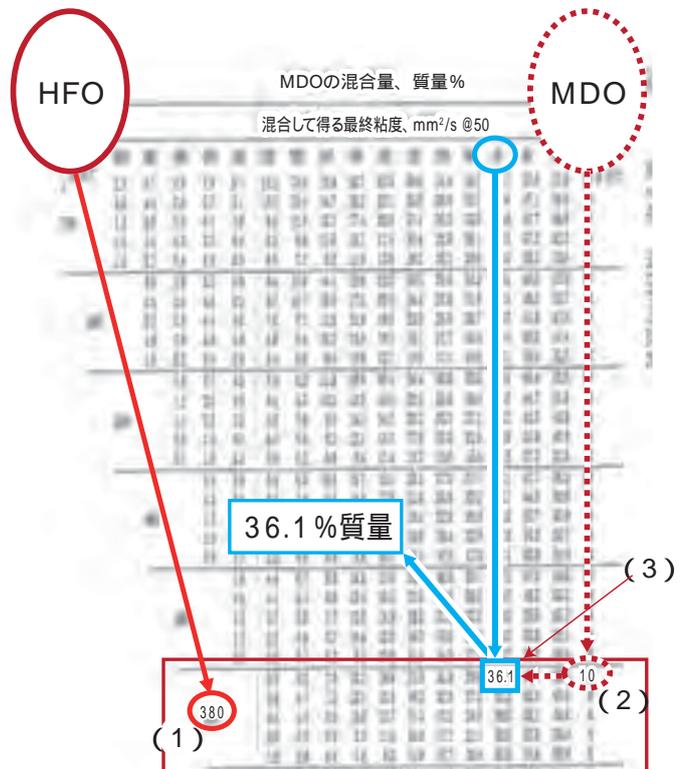
図 54 HFO と MDO を混合したときの推定粘度 参考文献 *15

使用燃料について、技術資料図 54「混合時の動粘度変化：添付資料」、図 55「動粘度変化と加熱温度の関係：添付資料」を参照し、系統内の燃料の状態を予測する。

(3) 最最終ブレンドの粘度 60mm²/s (cSt) @50 （最上欄）のラインと交わる数字 36.1、必要となる質量%（MDO の混合量）を読み取ることができます。

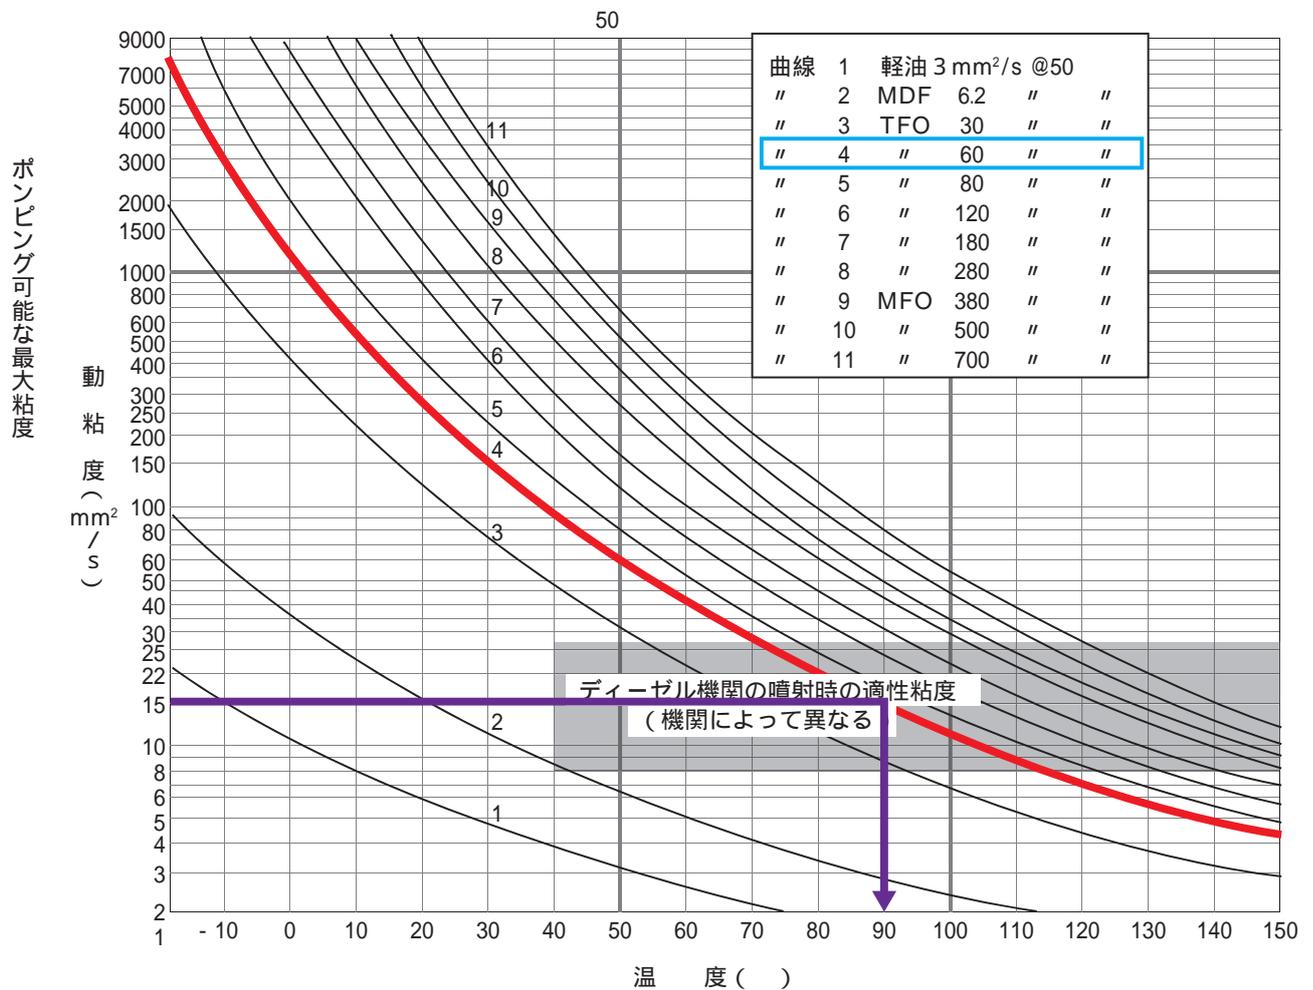
図 55 船用燃料油の粘度・温度線図 参考文献 *15

図 55 は機関メーカーの取扱説明書にも掲載されている縦軸に粘度、横軸に温度としている燃料油の粘度・温度線図です。

図 54 で得られた $60\text{mm}^2/\text{s}$ (cSt) を例に説明します。 $60\text{mm}^2/\text{s}$ (cSt) は赤色の曲線 4 です。使用機関の入口推奨燃料目標粘度が $15\text{mm}^2/\text{s}$ (cSt) であれば、その時の温度は、 $15\text{mm}^2/\text{s}$ (cSt) から水平に紫線を引き、赤線との交点から紫線を鉛直に下げ、温度線との交点が目標の温度として、90 を得られます。

従って、本トラブルケースでは、系統内の粘度がもし $60\text{mm}^2/\text{s}$ (cSt) で、しかも連続的に燃料を使用中であったならば、過剰な設定温度でなかったことが推定できます。

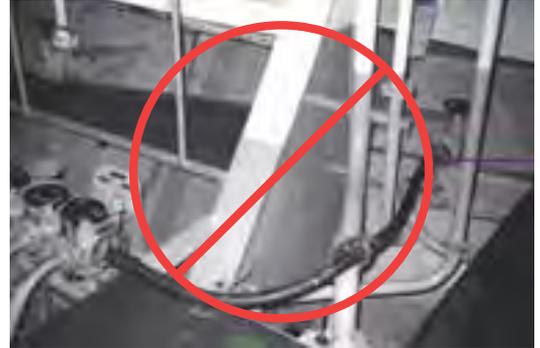
図 65 通称：マジックパイプ 参考文献 *16

3 機関士が共謀し、図 65 のようにビルジ船外排出ラインに特別な本船自作のパイプラインをビルジポンプと船外バルブの間に（すなわちビルジセパレーターをバイパスして）違法に設置し、船外排出。
