第40号 2017年9月

P&I ロスプリベンションガイド

編集：日本船主責任相互保険組合 ロスプリベンション推進部

事故例紹介

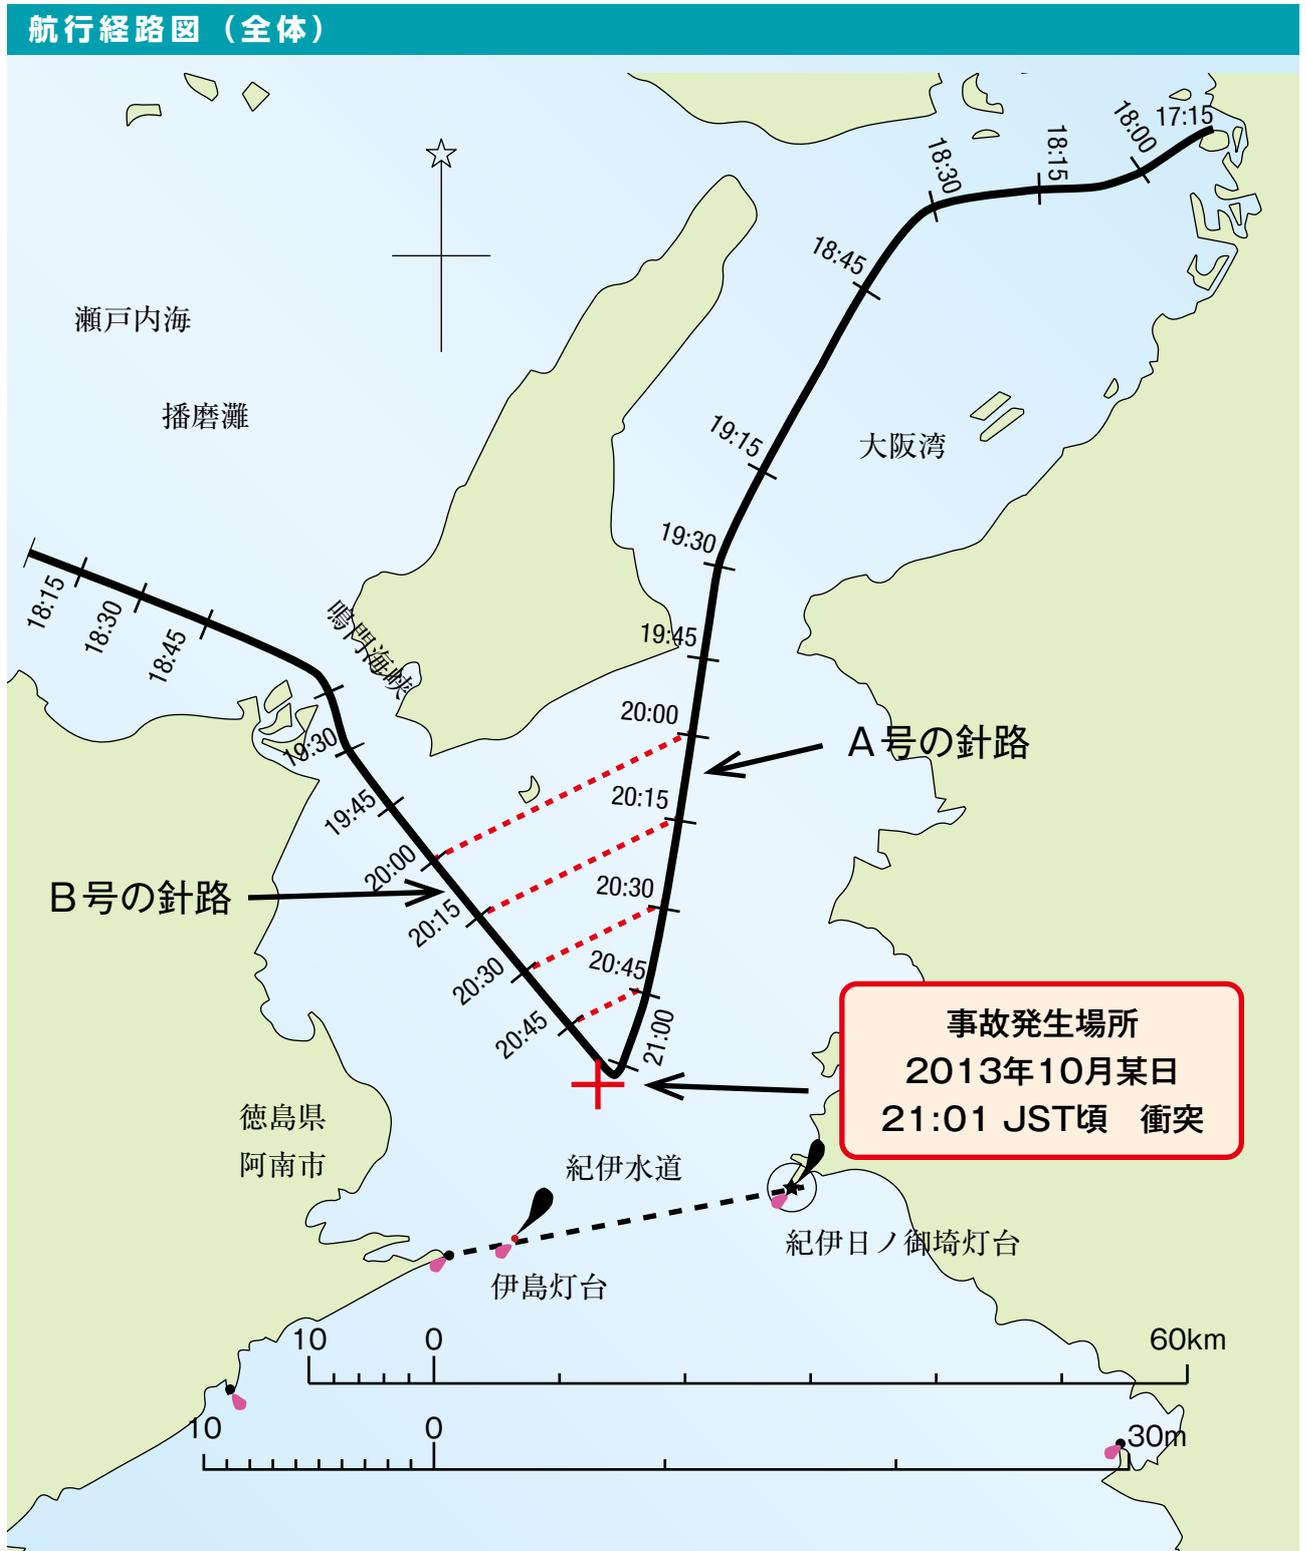
図 17 経路図

その結果、両船は接近を続けることとなり、衝突直前に操舵による衝突を避ける操船が行われたものの、A 号の右舷船首部と B 号の左舷後部とが衝突しました。

両船に船体損傷は生じましたが、死傷者の発生はありませんでした。衝突の状況と両船の取った行動は図 17、18、19 及び表 20 をご参照ください。

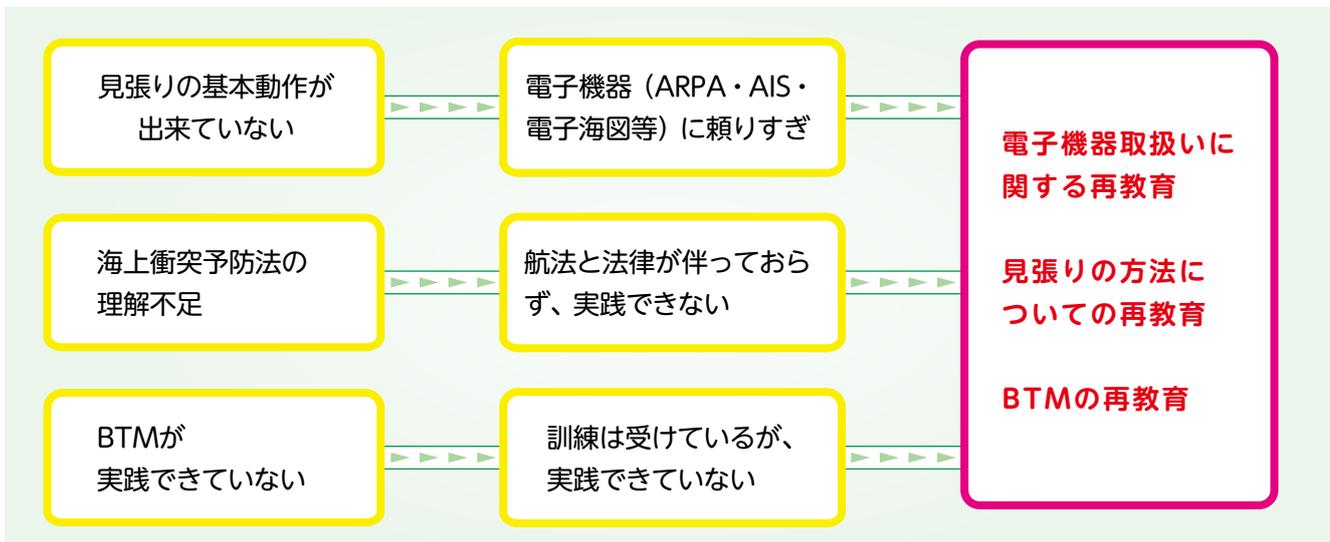
図 27 A・B 号 三航士 再発防止対策

人の行動特性において、共通する原因が存在しました。これを排除することで再発防止対策が構築できます。纏めると図 27 になります。

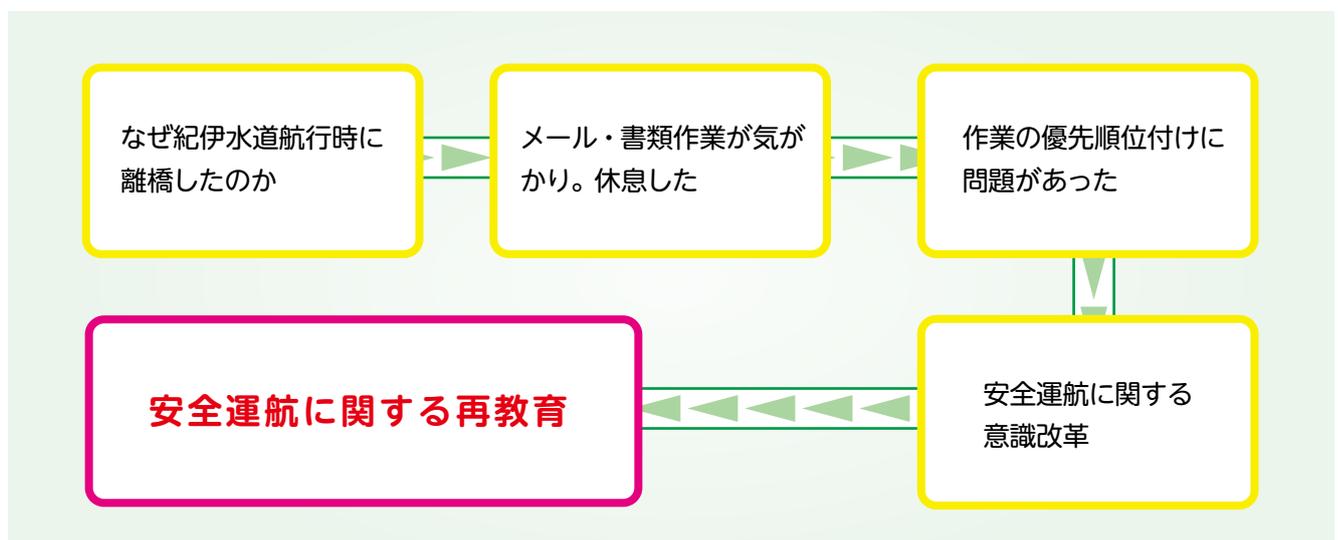
図 28 A・B号 船長 再発防止対策

紀伊水道が輻輳海域かつ狭水道にもあるにも拘わらず、離橋したことが根本的な衝突原因のひとつとして考えられます。これも纏めると図 28 になります。

また、B号の船長は休息と狭水道通過について、やはり優先順位が付けられなかったことが挙げられます。そして、その根本的な原因として安全運航に関する意識が欠如していたことが挙げられます。

両船長の技術レベルは、この海域を航行することに問題ないものと考えられます。従って、既に両船長とも十分反省はしているかも知れませんが、特に作業の優先順位付けといった点に重点を置いた安全運航に関する再教育が必要です。

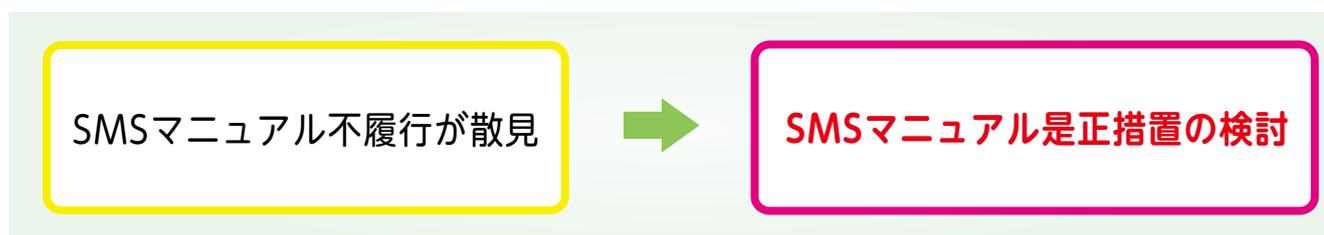
図 29 A・B号 陸上部門（船舶管理会社） 再発防止対策

また、B号は、船長の長時間にわたる関門海峡から鳴門海峡に至る操船継続による疲労が、かなり蓄積していたと考えられます。これを纏めると図29になります。例えば、内海水先人が利用できる場合は、これを旨く利用して船長の長時間操船を軽減させるような安全対策も必要と考えます。

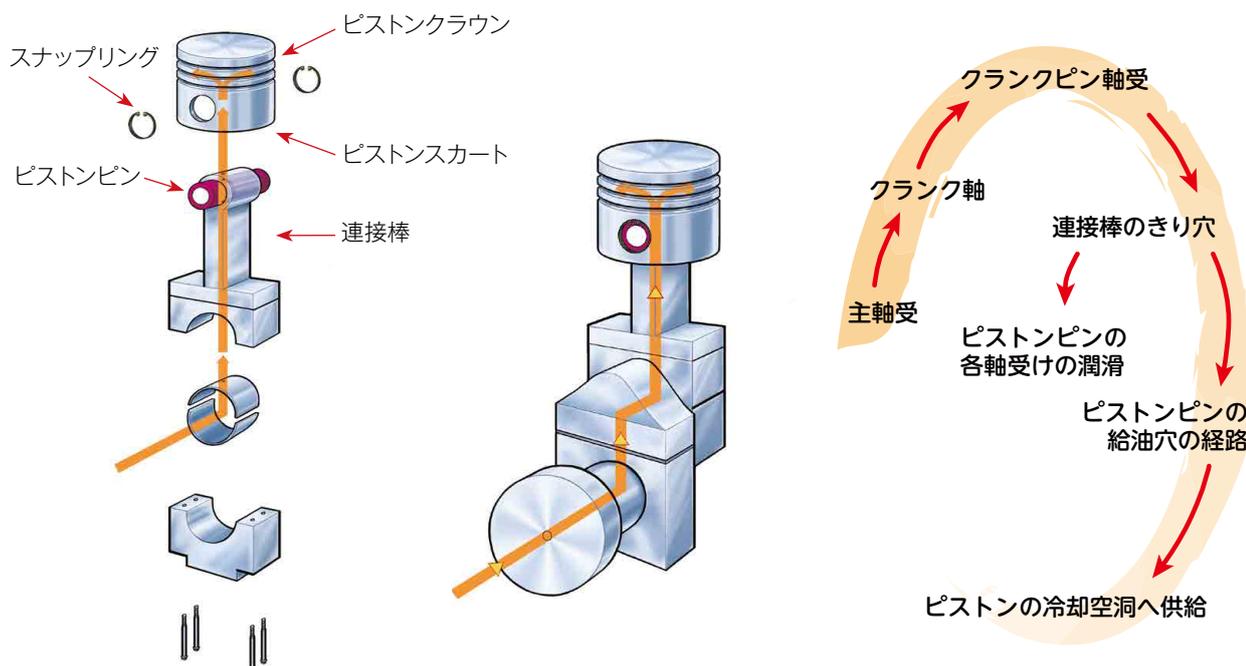
図 32 ピストン構造図 及び 冷却油供給ルート

⑤	2013年3月の事故発生時、No.4 シリンダは、下記の状況でした。	
(a) ピストンスカート	●	左舷側ピストンスカートのオイルリング下部が激しく焼き付き割損
	●	割損部は脱落
(b) ピストンピンボス	●	ピストンピンボス下部が割損
	●	船首側ピストンピンボスのスナップリング挿入用溝の更に外側にピストンピンとの接触痕あり
(c) スナップリング	●	船首側ピストンピンのスナップリングが中央部で折損し脱落
	●	スナップリング挿入用溝に正常に挿入されていれば生じるはずの接触痕がなし
(d) シリンダライナ	●	シリンダライナ船首側に深さ約 5mm の縦傷 (2 本)
⑥	航行中、当該 No.4 シリンダのクランク室ドアに破孔を生じ、潤滑油が噴出し、当直機関士は主機を緊急停止しました。

事象⑤	2013年3月28日の主機 No.4 シリンダの状態は以下のとおり。	
	(1) ピストンスカート : オイルリング下部に、激しい焼付きと割損 (2) ピストンピンボス : 下部、全周に割損。船首側にピストンピンとの接触痕 (3) スナップリング : 中央部で折損、脱落。挿入溝に接触痕なし (4) シリンダライナ : 深さ約5mmの縦傷(2本)	
	原因は以下が推定される。	
	(1) 焼きつきの原因は、ピストン冷却用の潤滑油不足 (2) ピストンスカート過熱による、強度低下 (3) 船首側のスナップリングが、正確にセットされず (4) 同スナップリングが脱落したため、同方向へピストンピンが移動 (5) ピストンピンの左右が船首側のライナに接触し、ライナに縦傷	
	結果として以下が発生	
	スナップリングが脱落した結果、ピストンピン冷却用潤滑油が不足し、ピストンが冷却不足となった結果、過熱し、強度低下し、ライナ割損	
	エラー	関係する問題点
1	担当機関士のピストン組立て重要点の認識不足	船舶管理の不備
2	「スナップリングが正しく装着されていなければ機関故障に発展する」の危険予知欠落	乗組員の技量不足

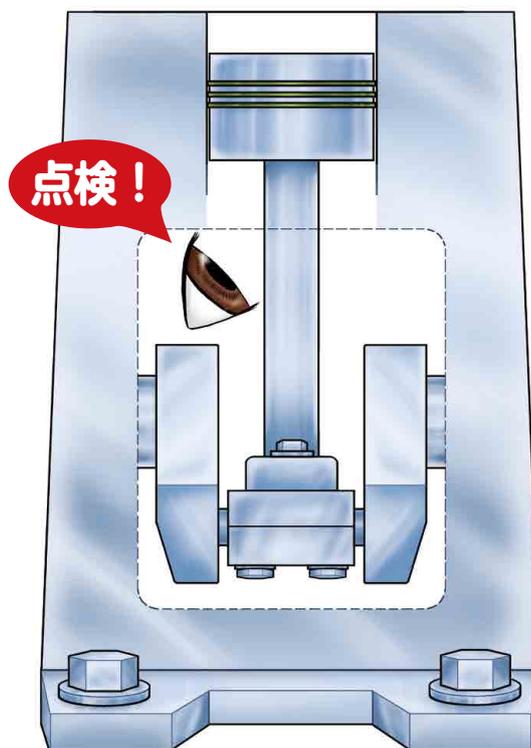
図 42 クランク室外観

事象③ クランク室内の点検実施で、異常を発見できなかった。		
エラー		関係する問題点
1	なぜ、クランク室内の点検時に、「ピストンやシリンダライナ等、構成する部品の状態の観察」を実施しなかったのか	日常管理業務の不備
2	シリンダライナを点検する場合は、「ピストン位置を調整して、観察する工夫」が必要	乗組員の技量不足
3	観察指針がなかった	船舶管理の不備
対策		手法
<<指針を策定し、本船に遵守徹底させる>>		指示徹底
クランク室内の点検時に、「クランク室内の底部の異物（軸受の金属片や燃焼残さ物等）のみならず、ピストンスカート内部および接続棒外観、シリンダライナの状態等の観察」も必要。また、シリンダライナの点検の際は「ピストン位置を変えて観察する工夫」も必要。		船舶管理・監督の徹底

クランク室は、参考図 42 の通り、クランク軸が納められる箱状の部屋ですが、ドアが付いているので、内部点検が可能です。しかし、このドアは小さいので手鏡を利用したり、クランク軸の位置を調整しなければ、内部構造物の状態を十分観察できません（図 42 ご参照）。なぜクランク室内の点検時に異常を発見できなかったかを分析すると 3 つのエラーが連鎖しています。
