§ 3 紀伊水道と 東京湾の交通体系

§ 4 機関事故と油濁事故

§ 4-2 事故事例

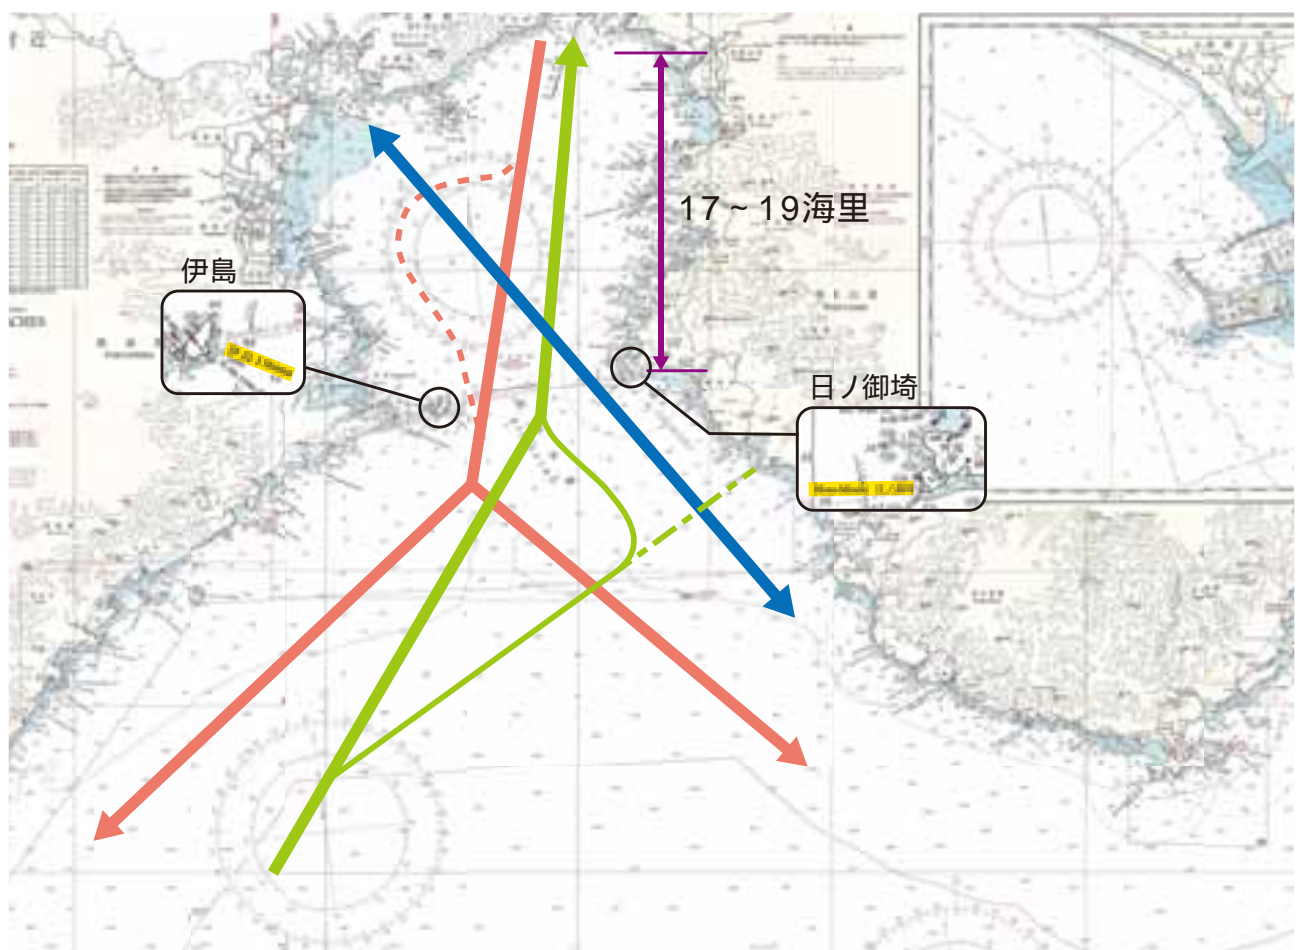
図 30 紀伊水道 交通体系図

この2つの交通体系が紀伊水道で交差するので、気を緩めることができない海域です。適用航法は主に海上衝突予防法第15条（横切り船の航法）が適用されます。

しかし、図からも判るように追い越し関係に近い角度における横切り関係となり、避航船が変針動作のみで相手船を避けようとする、大角度の変針を余儀なくされます。

今回紹介したケースでも、A号がB号の船尾に一旦向首して避航するとしたら、<190>の針路から<248>まで変針しなければなりません。

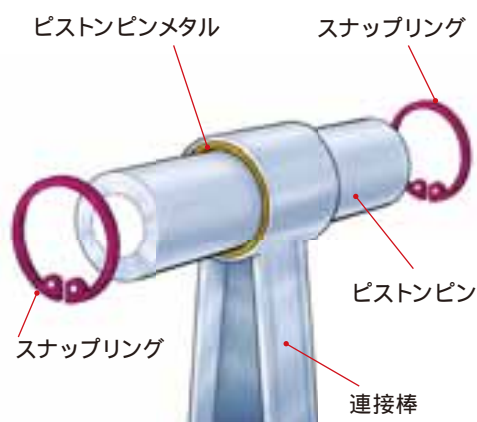
図 33-1 ピストンピン構造図

ピストンの構造は上下2分割になっており、上部の特殊合金製ピストンクラウンと下部の鋳鉄製ピストンスカートが組立て型で構成されています。そして、上部と下部は、ボルトを締付けることによって接続されています。主軸受から供給された潤滑油、及び、冷却用の潤滑油のルートを図32に黄線で示します。ピストンピンは中空円筒形の金属製部品です。ピストンスカートに開けられたボス（孔）と、接続棒の小端部軸受にピストンピンを貫通させることによって、ピストンと接続棒を連結します。また、ピストンピン（全浮動式）は接続棒の小端部軸受とピストンボスの間にクリアランスを持っており、同ボス部両端部に溝が加工されています。

そして、図32、図33-1及び図33-2に示すようにこの溝部分に金属製のC字型のピストンピン止め輪（以下、スナップリング）を取付けることによって、ピストンピンが軸方向へ移動することを防止しています。また、ピストンピンには潤滑油（冷却油）の給油穴が空いており、接続棒のきり穴から供給される冷却油をピストンへ供給しています。

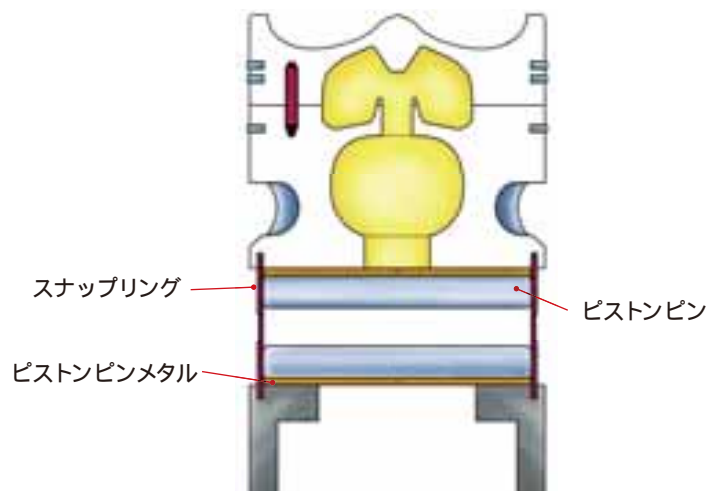
図 33-2 ピストンピン構造図

2013年3月の事故発生時、No.4 シリンダは、下記の状況でした。	
(a) ピストンスカート	左舷側ピストンスカートのオイルリング下部が激しく焼き付き割損
	割損部は脱落
(b) ピストンピンボス	ピストンピンボス下部が割損
	船首側ピストンピンボスのスナップリング挿入用溝の更に外側にピストンピンとの接触痕あり
(c) スナップリング	船首側ピストンピンのスナップリングが中央部で折損し脱落
	スナップリング挿入用溝に正常に挿入されていれば生じるはずの接触痕がなし
(d) シリンダライナ	シリンダライナ船首側に深さ約 5mm の縦傷（2 本）
航行中、当該 No.4 シリンダのクランク室ドアに破孔を生じ、潤滑油が噴出し、当直機関士は主機を緊急停止しました。
