### 第3章 内航貨物船・油送船の衝突事件の特徴

#### 衝突事事故例の紹介

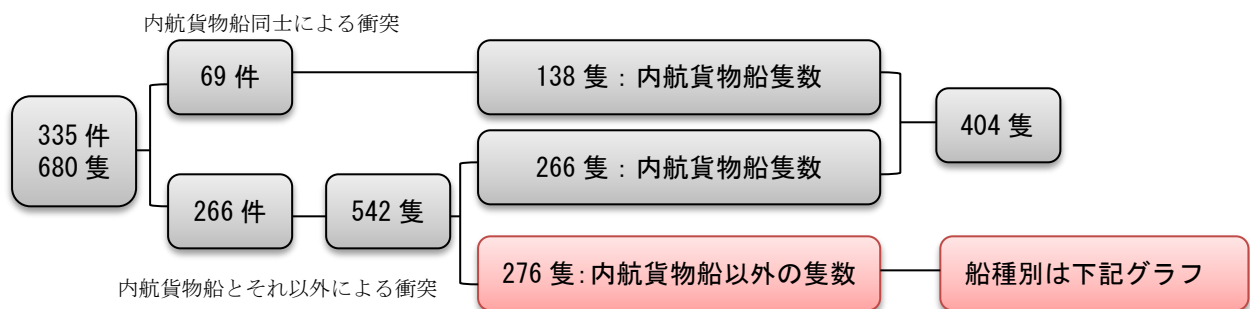
平成 12 年から 14 年に裁決された全衝突事件は 1,059 件（2,224 隻）あり、そのうち内航貨物船が関連した衝突事件は 335 件（関連船舶は 680 隻）で、内訳は内航貨物船が 404 隻、内航貨物船以外の船舶が 276 隻でした。

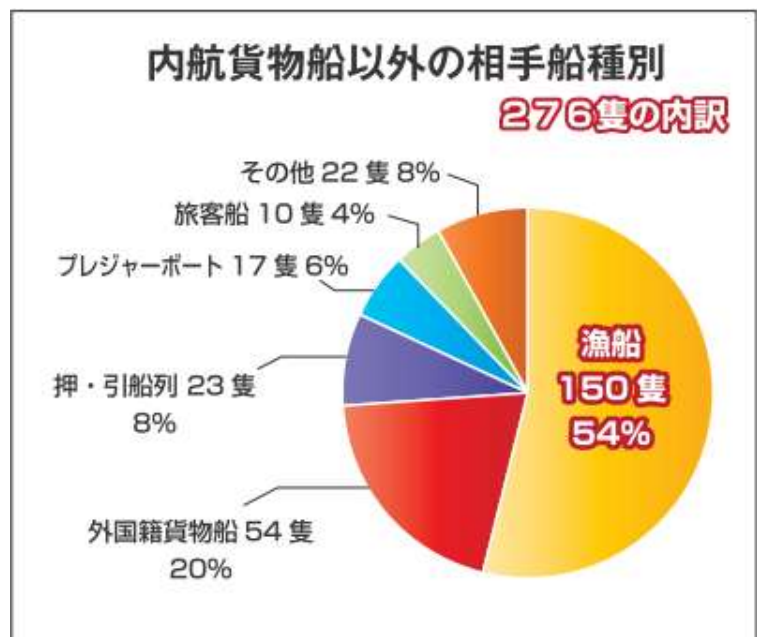
内航貨物船同士の衝突事件は 69 件（138 隻）であるのに対し、内航貨物船がそれ以外の船舶と衝突しているのは 266 件（542 隻）でした。この 266 件（542 隻）の相手船の内訳は次のグラフの通りです。約半数以上が漁船と衝突事故を起こしています。漁船が多く操業している海域では、より注意が必要です。

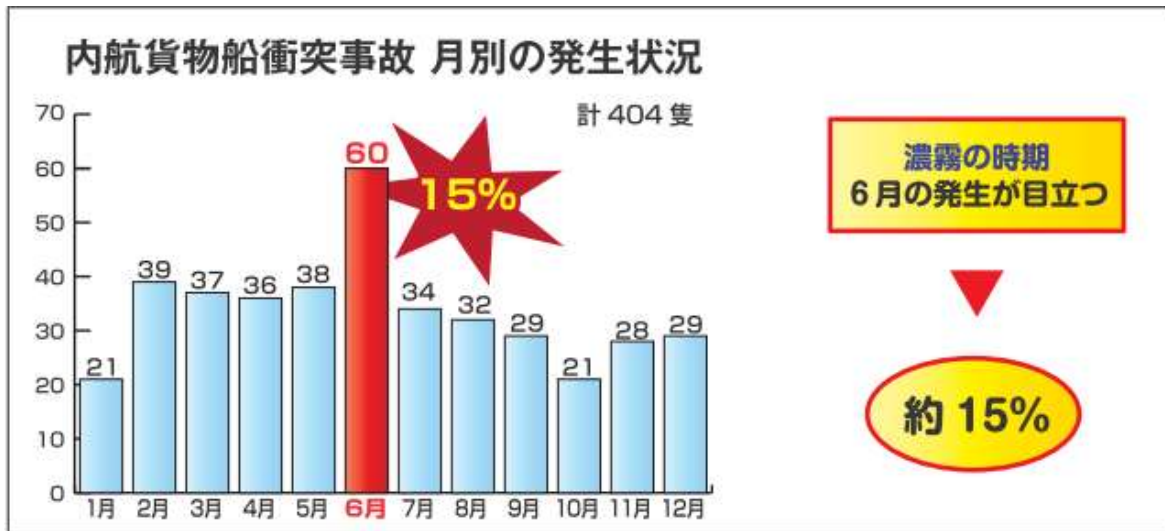
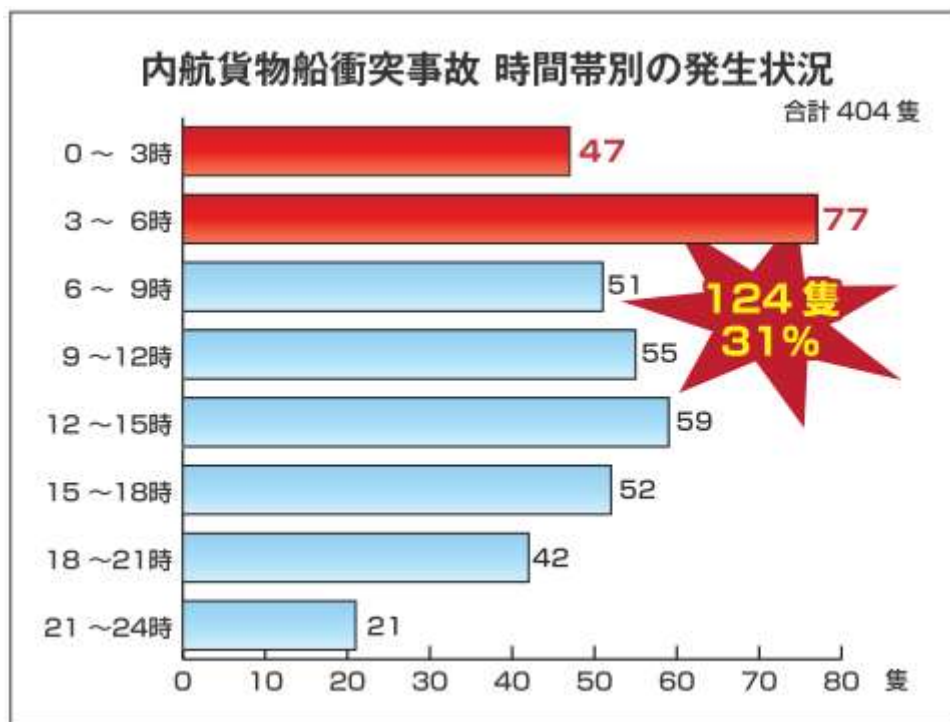
また、404 隻の内航船衝突事件を月別に見ると、6 月に多く発生していることが多く、濃霧時期の視界不良時に衝突事故を発生しやすいようです。また、時間帯別では、深夜 0 時から明け方 6 時までの事故発生が多く、人の生態リズムと類似しています。

深夜から早朝にかけて多く、  
人体の生体リズムと酷似 ⇒ 0～6時が 124 隻 31%
