## 洞爺丸の動静

## 3 2 貨物船 B 号 走錨・座礁事故

### 3 3 貨物船 C 号 走錨・座礁事故

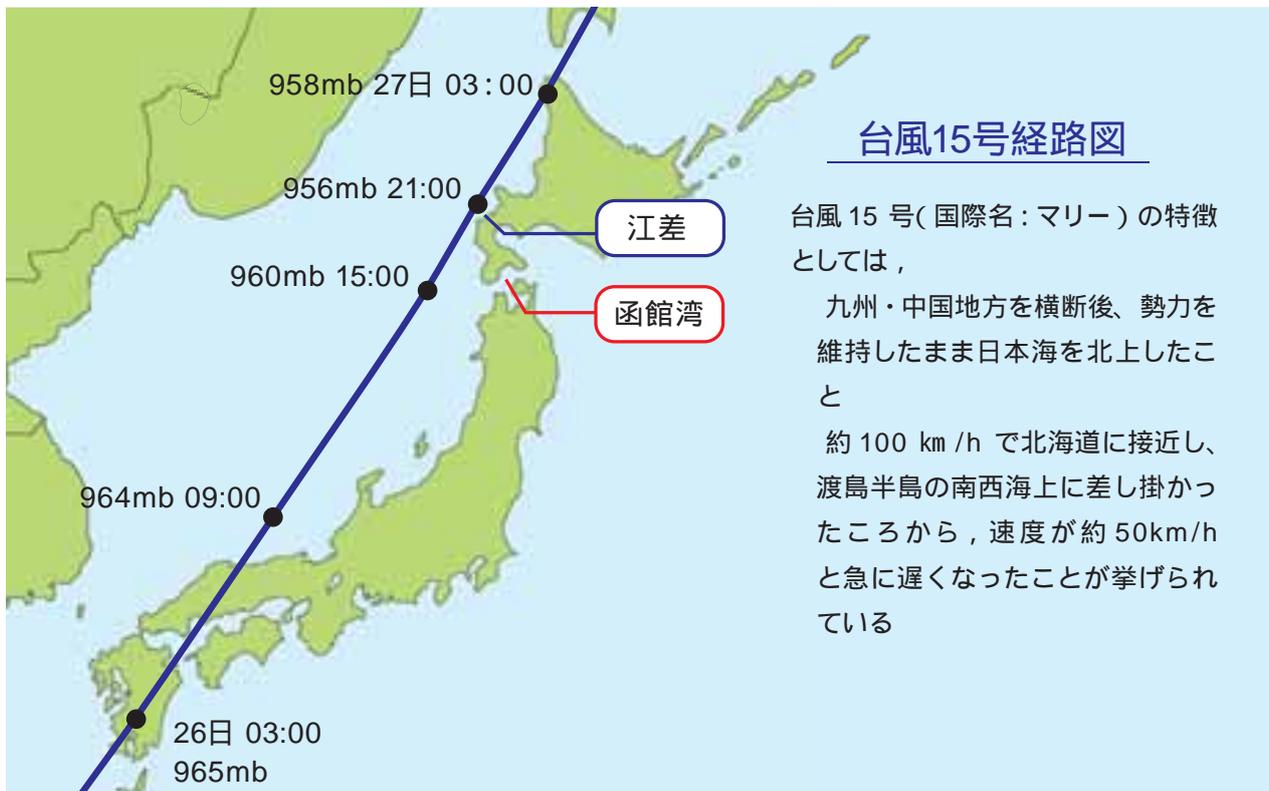
図 34

### 台風15号経路図

台風 15 号(国際名: マリー)の特徴としては、

九州・中国地方を横断後、勢力を維持したまま日本海を北上したこと

約 100 km/h で北海道に接近し、渡島半島の南西海上に差し掛かったところから、速度が約 50km/h と急に遅くなったことが挙げられている

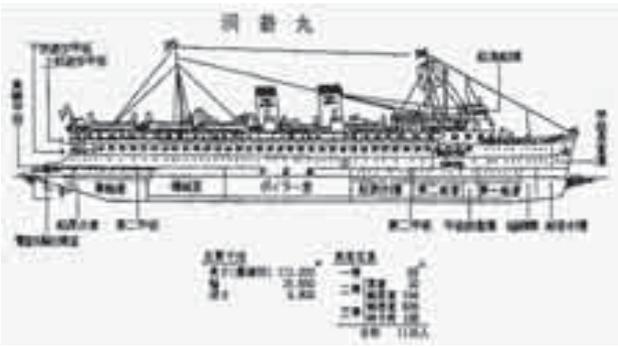
18:55	防波堤灯台を左舷側に見て通過。
19:01	<p>暴風と波浪のため錨泊(右舷8節と左舷7節の双錨泊)</p> <p>[ 南南西の風 25 ~ 30 m/s、突風 40 m/s、気圧変化なし ]</p>
19:30	<p>船体の縦揺れに伴い、船尾の開口部から車両甲板に浸水</p> <div style="display: flex; justify-content: space-around; align-items: center;"> <div data-bbox="284 633 754 981">

<p>乾舷が低い</p> </div> <div data-bbox="775 633 1393 981">

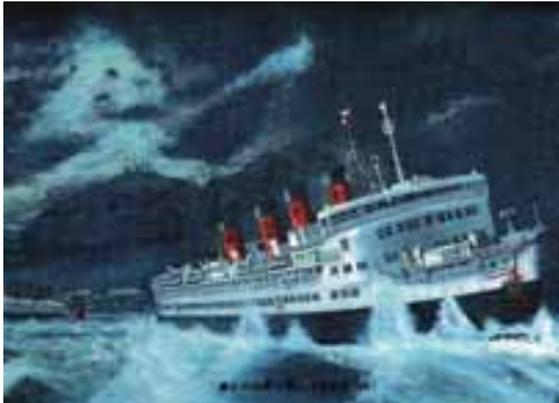
図 41

22:26	<p>七重浜の浅瀬に座礁。右舷側に45度傾斜。</p>

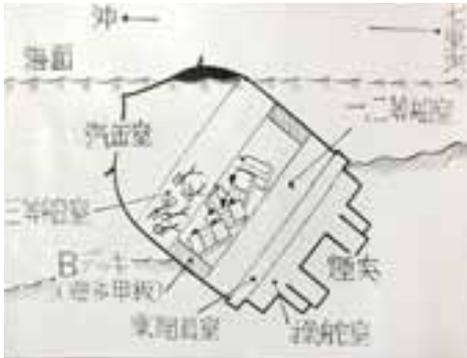
<p>図 42</p> </div> <div style="text-align: center;">

22:45	<p>右舷側に横転・沈没。</p> <div style="display: flex; justify-content: space-around;"> <div style="text-align: center;">

**沈没状況：水深 8.3m の地点**

船体は海岸に並行で、右舷側に135度傾斜。右舷側は泥質の海底に埋まり、左舷側ビルジキールが海面上に現れた状態。

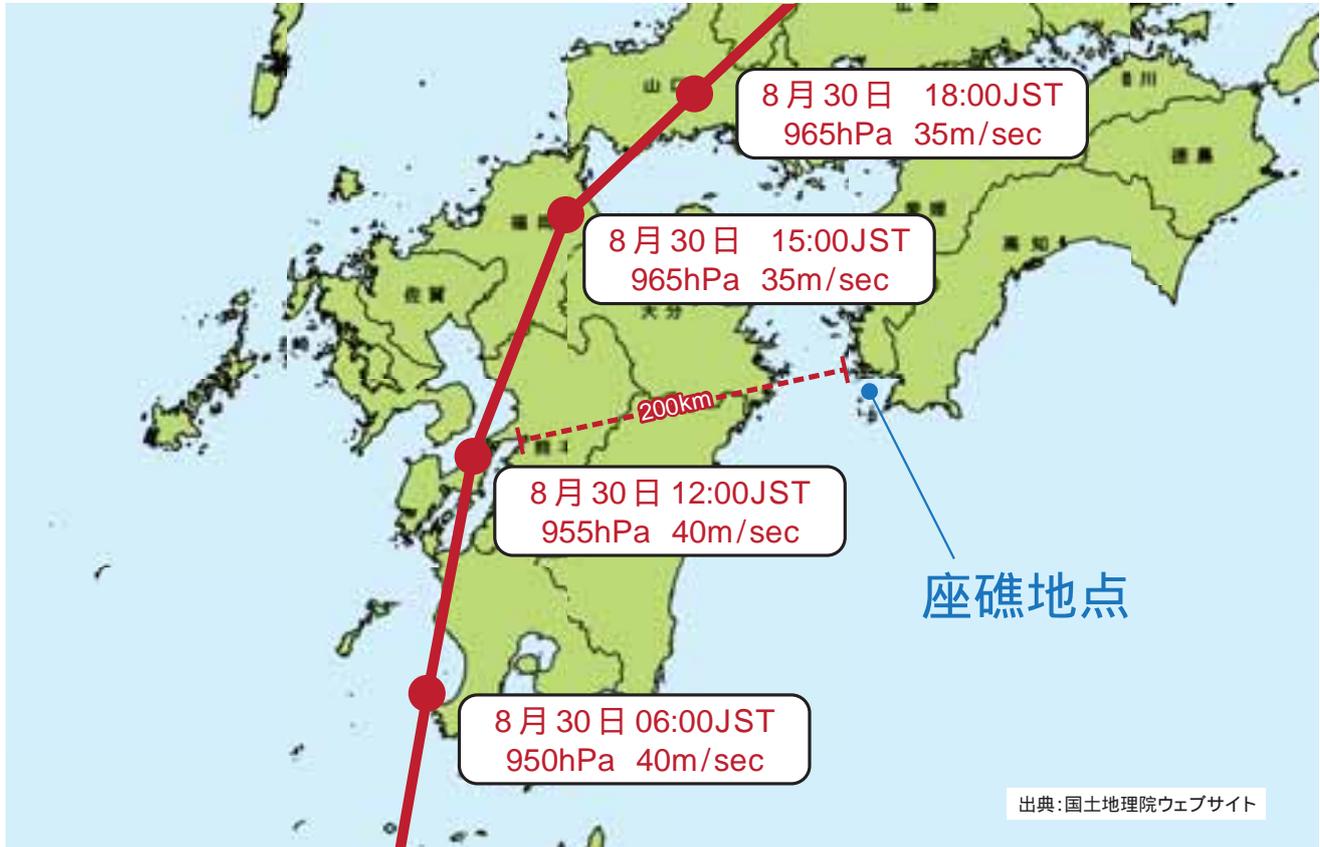
図 48

走錨事故の原因となった 2004 年の台風 16 号の経路を図 48 と図 49 に示します。

8 月 19 日 21 時 (JST : 以下同じ) に、マーシャル諸島近海にあった熱帯低気圧が台風第 16 号になりました。その後、緩やかに発達しながら西へ進み、8 月 23 日には、最盛期 910hPa、110knot (55m/s) になり、強風域も広がりました。サイパンでは、最大風速 65m/s、最大瞬間風速 75m/s を観測しました。

8 月 30 日 10 時に鹿児島県串木野市 (現在のいちき串木野市) 付近に「大型で強い勢力」のまま上陸、上陸時の中心気圧は 950hPa でした。その後九州を縦断し、B 号が走錨・座礁事故を発生させた 30 日 12 時の台風の中心位置は熊本県天草付近にあり、事故発生場所の由良島からは凡そ 200km で、風速 25m/s 以上の暴風域に入っていました。

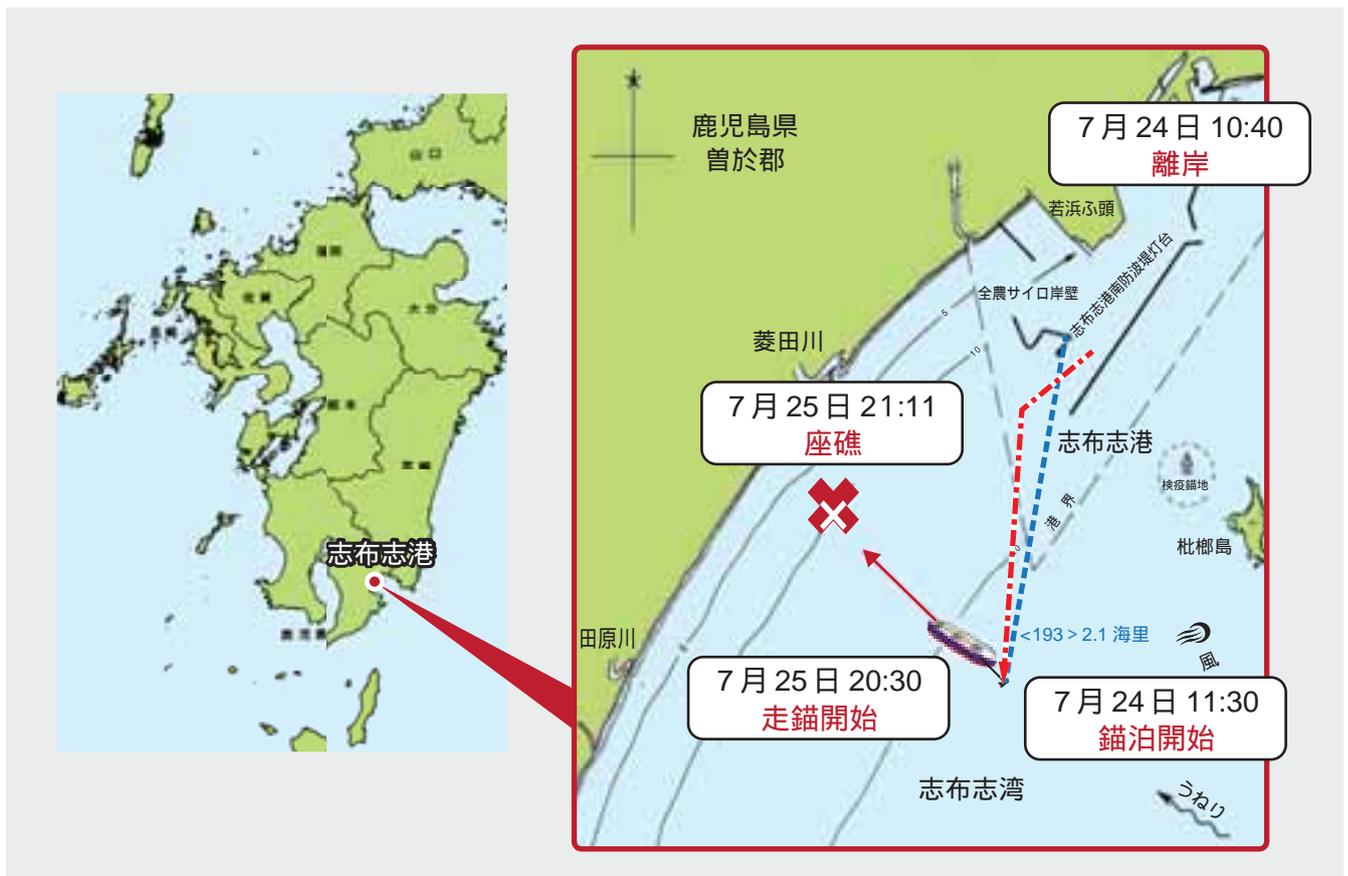
図 54

船長は鹿児島湾の入湾経験がなかったことや往復に 11 時間かかること、台風の進路予報から却って台風を中心に近づくおそれもあることなどもあり、また、ナプテックス等の台風情報から勢力が衰えるものと判断しました。台風の接近までに時間的な余裕もあったことから、当初の計画とおり 鹿児島湾に向かうこと、鹿児島湾に直航せず志布志湾で錨泊を続けること、外洋に避難するといった三つの選択肢の中から台風の動向によって避難地を選択することにして、11 時 30 分枇榔島北端を <056> 2.0 海里に見る、志布志港南防波堤灯台から <193> 2.1 海里の水深約 25 メートル・底質砂の地点に右舷錨を投じ、錨鎖 6 節を水際まで伸出して錨泊しました。

その後、同型船のM号が志布志湾で錨泊を開始したこともあり、自船も錨鎖 6 節で単錨泊を続けていましたが、予想に反して台風の勢力が衰えず、やがて志布志湾が台風の右半円の暴風域に入り、暴風と湾内に侵入するうねりによって 7 月 25 日 20 時 30 分に走錨が始まり、21 時 11 分に座礁しました。

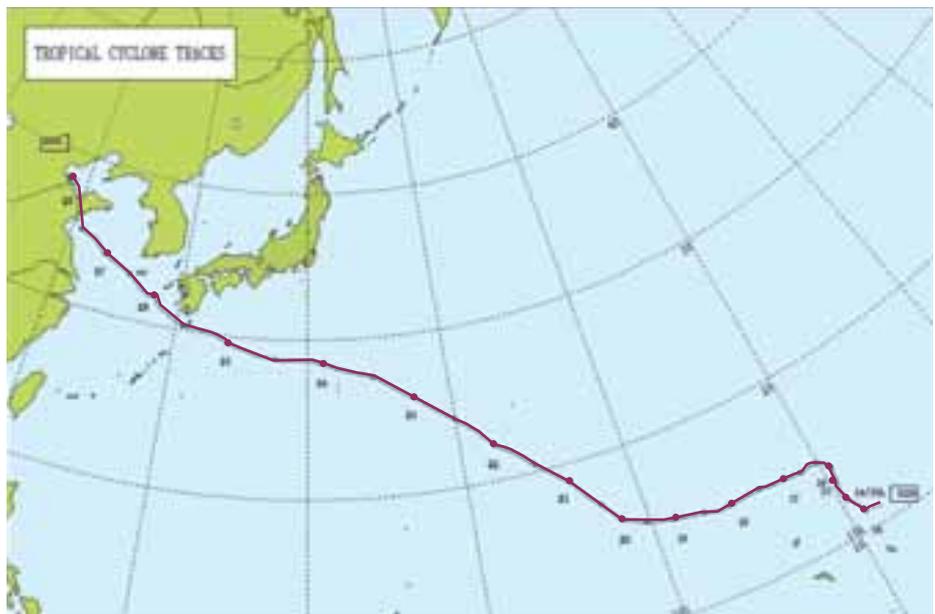
図 57 台風9号の経路

2002年7月14日マーシャル諸島近海で発生した熱帯低気圧は、北上しながら勢力を強めて2002年台風第9号（以下「台風9号」という。）となり、北緯15度付近で進路を西にとり、20日には南鳥島の南西200海里付近に達して進路を北西に変え、徐々に速度を上げながら小笠原群島近海に向かいました。
