#### 4-2-1 事故概要

補油作業中に C 重油が本船燃料タンク共通エアバントから甲板上に流出し、そのうちの約 300L が海上に流出しました。流出油の一部は事故後本船周囲に展張されたオイルフェンスを越えて、周辺に拡散。付近の岸壁に漂着しました。漁業施設への損害は発生しませんでした。

#### 4-2-5 事故原因

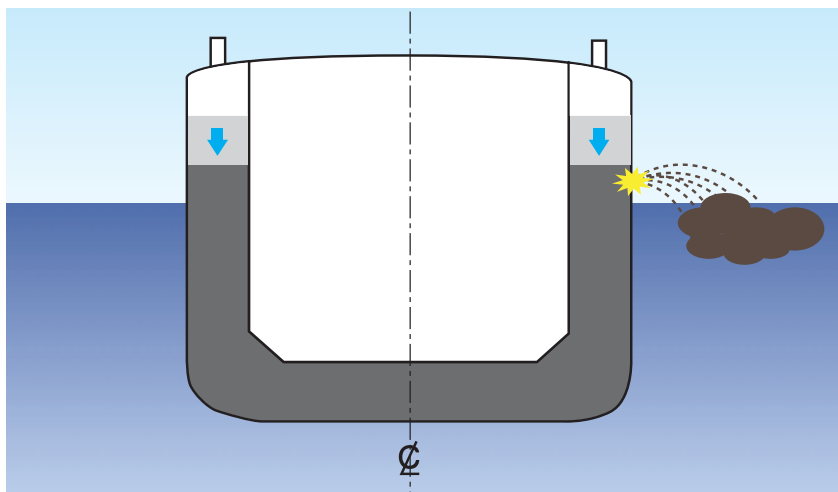
図 19 水面より上の破孔

水面より上に破孔を生じた場合

破孔の下端より上に積載されている油（灰色部分）が瞬間的に流出します。

その後は、船体動揺による微量の油が流出することはありますが、継続しての流出にはなりません。しかし、こうした船体動揺や状況変化による流出や修理に備えて破孔を生じたタンク内の貨物油をできれば全量シフトしてガス抜きすることが理想です。他の貨物タンクが満載であったり、瀬取りができないような場合には、応急措置として破孔から洩れ出ない程度までの量だけほかのタンクに油のシフトを行う必要があります。

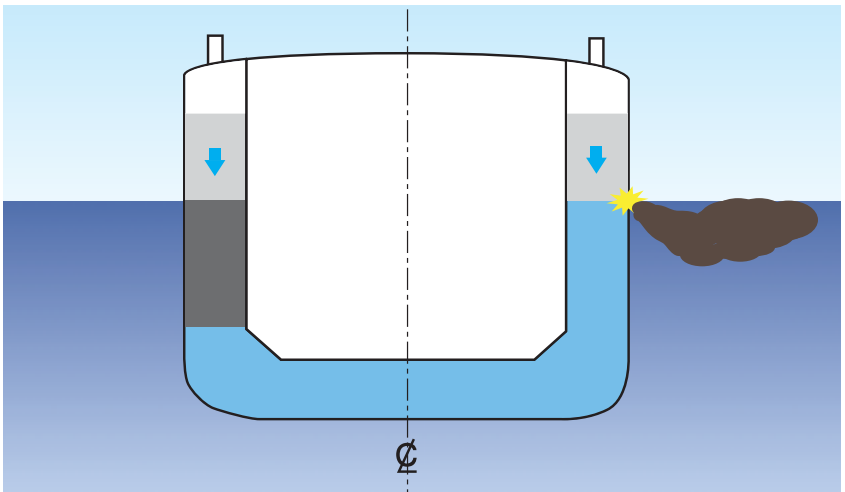
図 20 水面付近に破孔

## 水面付近に破孔を生じた場合

その後、水と油の比重の関係により破孔部分から海水が浸入してタンクの底の方に徐々に溜まっていきます。その溜まった海水の分だけ油が押し出されるような形で順次継続流出し（この作用は「置換」と呼ばれることもあります）放置すれば破孔の無い側（図 20 では左舷側の灰色の部分）を残して全量流出してしまいます。

破孔が生じた際の初期対応として排水量を小さくすることやトリムとヒールを調整することなどの方法で破孔の下端が水面より上に出るようにして継続流出を防ぎます。また、油のシフトも行う必要があります。

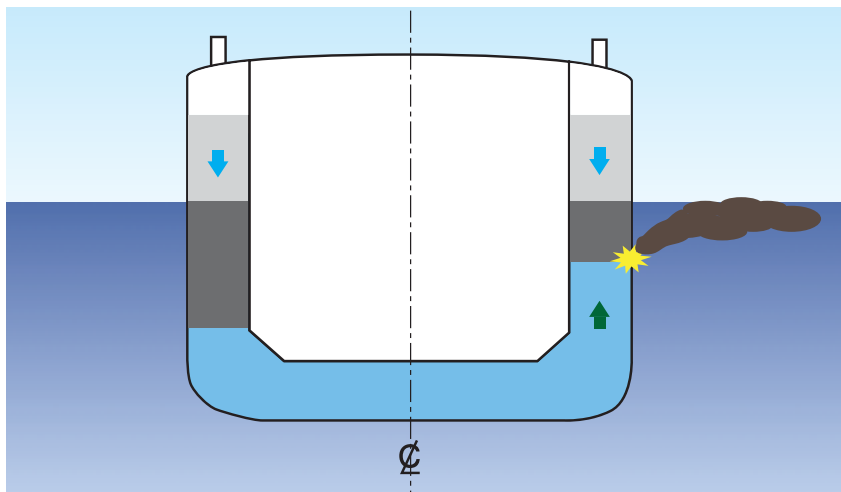
図 21 水面下の船体側面に破孔

## 水面下の船体側面に破孔を生じた場合

その後、と同様に水と油の比重の関係（置換）により、破孔部分から海水が浸入してタンクの底の方に徐々に溜まっていき、その分だけ油が押し出されるような形で順次継続流出し、破孔部まで海水に置き換わります。

座礁した場合、潮汐変化によって水面が下がったり、あるいは排水量を調整して喫水を小さくさせた場合には、油面が水面よりその分だけ高くなります。そうすると、その分だけ油の継続流出が続いていくので注意が必要です。

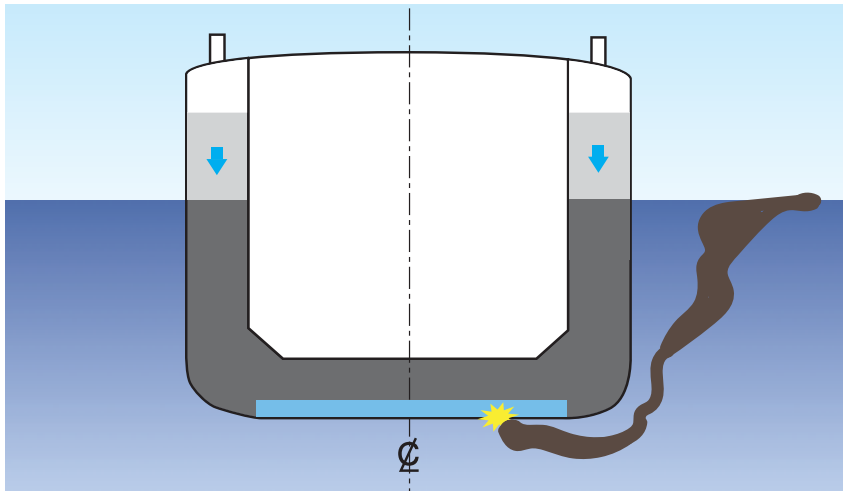
図 22 船底に破孔

## 船底に破孔を生じた場合

その後、タンク底部の油の圧力と船底に掛かる圧力が同じになって釣り合った状態で流出は止ります。油の比重は海水より小さいので、水面から船底部までの圧力は、船底に掛かる水圧より小さくなります。その圧力差だけ海水は破孔部からタンク内に浸水します。

(例えば、喫水が 10m で海水比重が 1.025 の場合は水圧は  $1.025\text{kg}/\text{cm}^2$  です。一方、C 重油の比重は約 0.998 ですので、船底部の圧力は  $0.998\text{kg}/\text{cm}^2$  ですので、この圧力差がなくなるまで海水は破孔部から浸水します)

と同様に、喫水や排水量調整で油面が水面より高くなると、その分だけ船底破孔部から海水と油の混ざりあったものが流出していくので、注意が必要です。

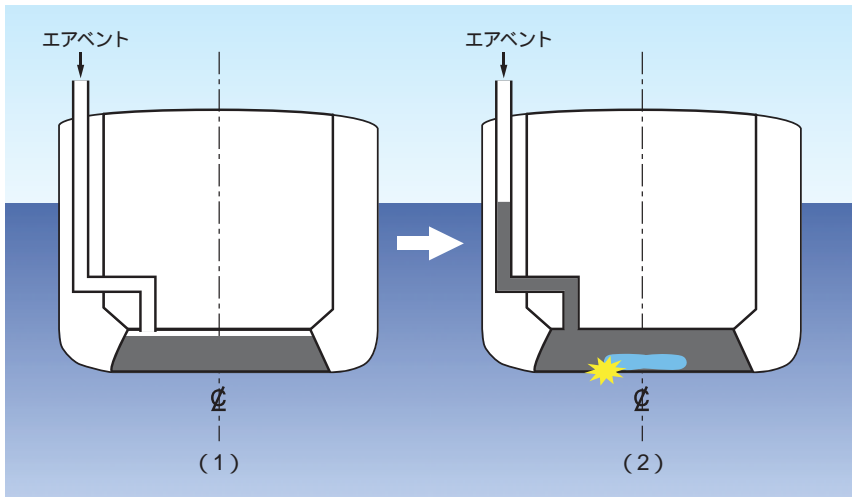
図 23 一般的な二重底燃料タンクの船底に破孔

## 一般的な二重底燃料タンクで船底部に破孔を生じた場合

会社ごとに燃料タンクの容量に対して最大どれくらいまで燃料を受け入れるかは安全管理規定や SMS マニュアル、社内規定で決められており、概ねタンク容量の 85 ~ 90% としている会社が多いようです。したがって、エアバント (Air Ventilation : 通気管) まで燃料が入っていることはありません。 <図 23(1)>

座礁等で二重底燃料タンクに破孔を生じると、船底にかかっている水圧によりタンク内の燃料油をバントラインの水面高さまで押し上げ、その分だけ海水が浸水します。 <図 23(2)> ただし、タンク内の燃料が流出することはほとんどありません。

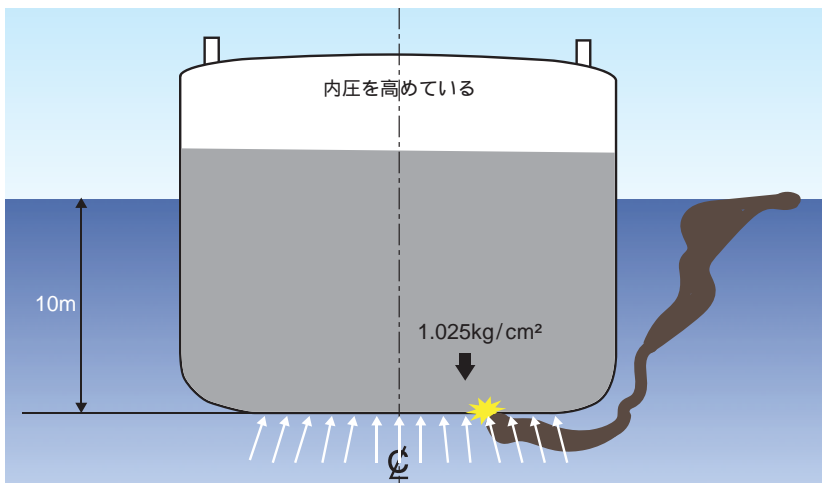
図 24 Single Hull タンカーの船底に破孔

## タンクに内圧をかけていて、船底に破孔を生じた場合

現在 Single Hull のタンカーはなく、Double Hull となっていますが、簡易的に図 70 のような Single Hull にて内圧をかけている場合で、船底に破孔を生じたとします。

喫水が 10 m だと、船底にかかる水圧は  $1.025 \text{ kg/cm}^2$  です。ここに破孔が生じると油の比重にもよりますが、貨物油の船底にかかる圧力が水圧と等しく釣り合うまで、貨物油は押し出されるようにして流出します。

「水面より上に破孔を生じた場合」を除き、継続流出を防ぐにはタンク内に残った油をシフトする必要があります。しかし、燃料油の場合は移送ポンプ (Transfer Pump)、タンカーではカーゴポンプを使用してもサクシヨンの位置がタンクの底に近い場所に設置されているので、破孔が大きい場合には、浸水した海水ばかり吸い込んで、油のシフトが難しくなります。時間はかかりますが、可搬式のポンプで、油面付近から油を吸い上げてシフトするなど状況に応じた臨機応変な対応が必要となります。
