## 第五章 事故例分析

運輸安全委員会船舶事故報告書（keibi〈軽微〉2019-5）と海難審判所裁決平成 31 年神審第 11 号から、4M5E 分析とリスクアセスメントを併せて事故原因を分析します。

### 5 - 1 事故発生日時と本船概要

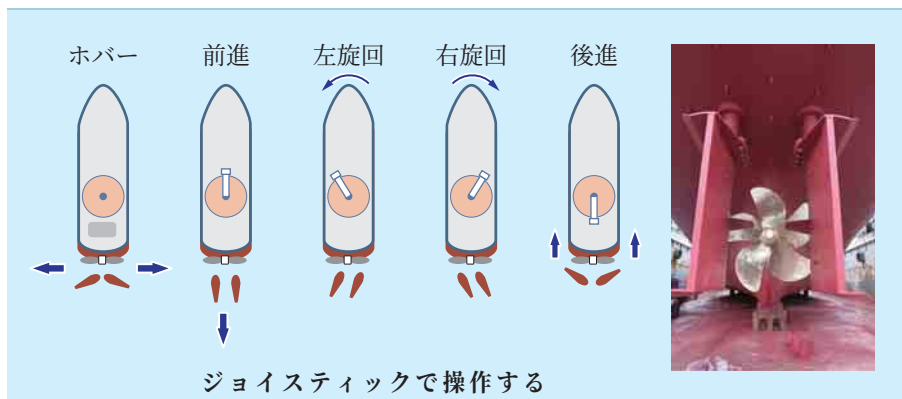
図 39 ベックツインラダー®

バックツインシステム<sup>®</sup>は、1 個の固定ピッチプロペラの後方に左右対称に配置した一対のシリング舵を、さまざまな舵角の組み合わせを取ることによって、プロペラは前進回転一定のまま、前後進や左右施回はもとより後進しながらの操船もできるシステム。（図 39）

バックツインラダー<sup>®</sup>がプロペラ後流を囲み込むように配置されているため、波の影響による推力変動が少ない上に、直進航行における針路安定性がよいので、海象変化による馬力損失や船速の低下が少なくなります。特に追波中の航行にもヨーイングが少なく、安全であるとの評価を得ています。また、出入港や離着岸が簡単に短時間でできるので、乗組員の精神的・肉体的疲労を軽減し、総合的に見て優れた経済効果をもたらすシステムです。

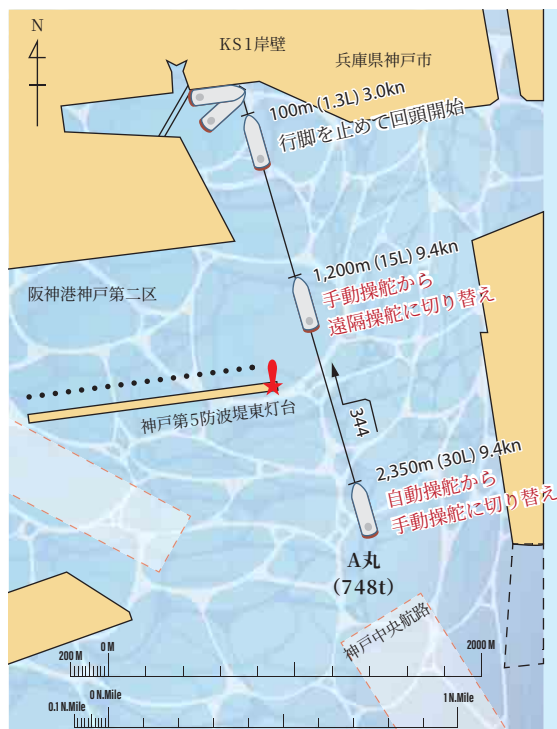
図 40 通常の着岸操船手順

- ・神戸第5防波堤通過後（岸壁までの距離約1,200m）で、手動操舵からベックツインシステム®の遠隔操縦に切り替え、速力を落としながらアプローチ
- ・機関微速前進のまま、岸壁の約100m手前でジョイスティックを後方に倒し、2枚の舵が閉じること（ニュートラル）を確認
- ・岸壁の約80m手前でジョイスティックを更に後方に倒し、プロペラ前進回転のままベックツインラダー®で行脚を止め、バウスラスターと併用して着岸操船
