## 参考資料

### 参考資料 01 船上業務遂行の実力診断 本文 P.6

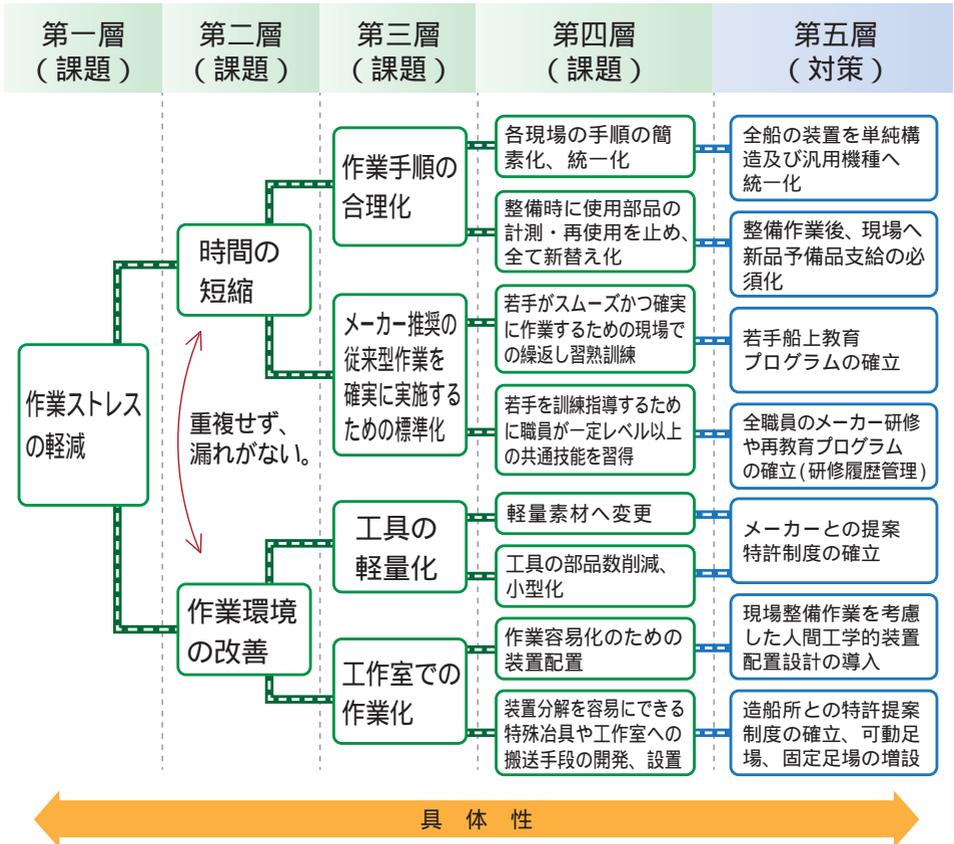
図：参考7 作業ストレス軽減の検討方法

書き上がったロジックツリーを参考に、課題の解決手段を客観的に比較・検討します。

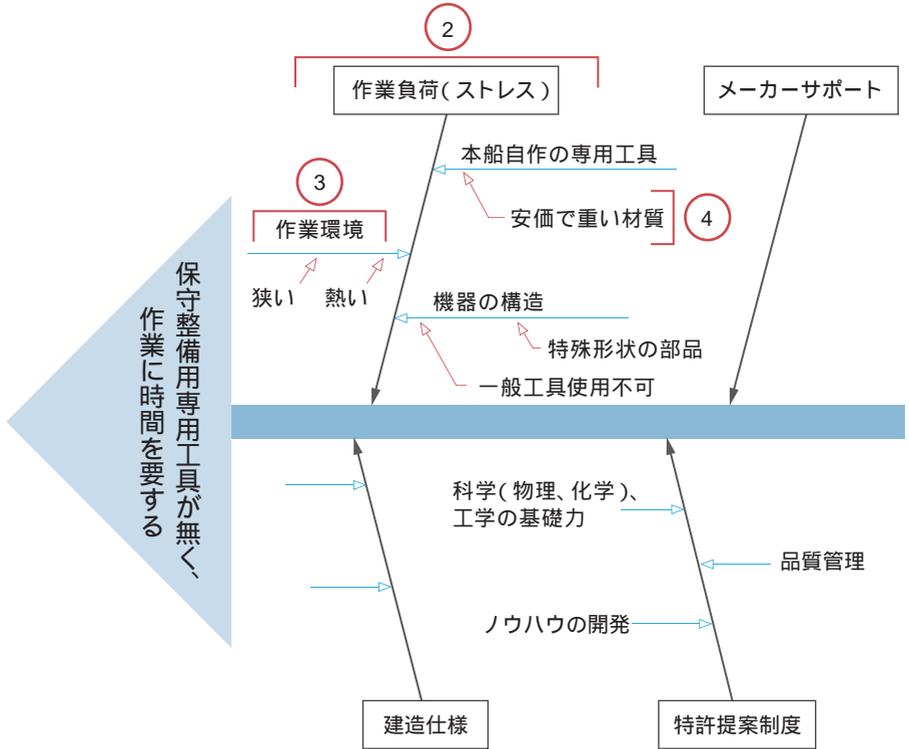
図：参考 8 整備用特殊専用工具の開発

フィッシュボーンができれば、これを元にさらに考えやアイデアを発展させてみたり、議論を行います。ロジックツリーに似ているものの、俯瞰的ではなく、因果関係が直感的に把握できます。
